OT-SFNA.2022.DGAR/004

Opinión Técnica de Indicadores de Riesgo en Materia de Protección Civil

Opinión Técnica de Indicadores de Riesgo en Materia de Protección Civil (OTIRMPC) en av. Talleres Gráficos 34, colonia Agrícola Pantitlán, alcaldía Iztacalco 08100 CDMX

Fecha de emisión: 08 de febrero de 2022

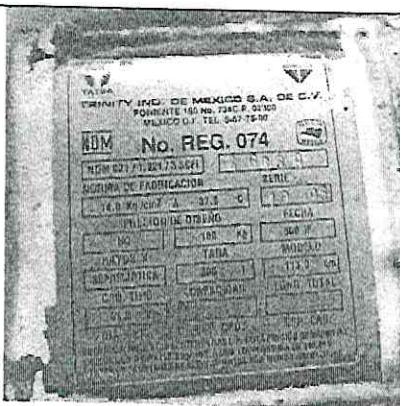
Tanque Gas L.P. TATSA 300lt. azotea escaleras

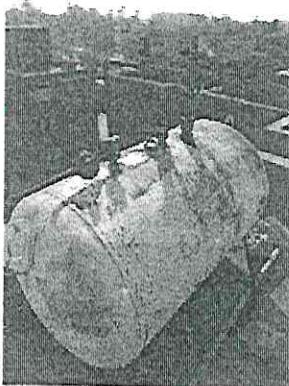
Tanque Gas L.P. TATSA 300lt. azotea escaleras fuera de operación

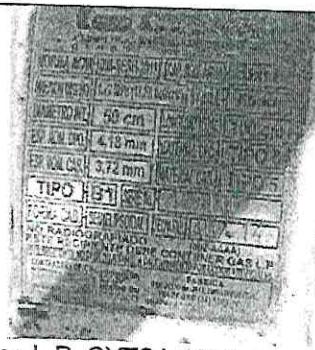
Tanque Gas L.P. CYTSA 180lt. azotea escaleras

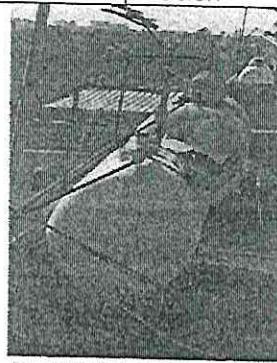
Tanque Gas L.P. CYTSA 180lt. azotea escaleras, sin carga y sin cambio de válvulas

- Los tanques deben guardar distancia de 3.00 metros a fuentes de ignición. Numeral 7.3 de la NOM.
  - Programar la sustitución de válvulas en tanques para continuar en operación: CYTSA 180lt, TATSA 117.2lt, ubicados en azotea de escaleras y TATSA 117.5lt, ubicado en azotea de departamentos, con un metro de distancia entre recipientes, ubicar los cilindros a 1.50m. de tanques y dotar con espacio mínimo de 0.60m. alrededor cada tanque para llenado y su mantenimiento. Numerales 6.1.3.5 y 6.1.3.10.2 de la NOM.

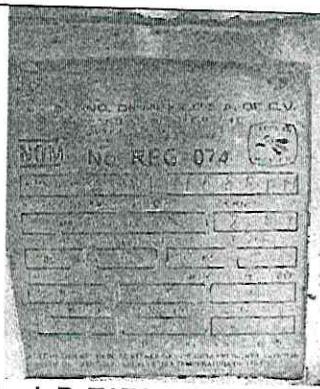
Tanque Gas L.P. TATSA 300lt. azotea escaleras

Tanque Gas L.P. TATSA 300lt. azotea escaleras, y con corrosión.

- Los tanques estacionarios: TATSA 300lt.; TATSA 300Lt.: ubicados en azotea sobre escaleras del edificio 2 y LAJAT 300lt, y TATSA 300lt; ubicados en azotea de departamentos, que ya cumplieron más de 20 años de vida, deben sustituirse por tanques nuevos a la brevedad, los tanques a sustituirse deben enviarse a disposición final, mediante la contratación de una compañía dedicada a esa actividad. No se debe permitir que se destruya el tanque en el edificio. Se recomienda buscar a centros de destrucción de recipientes de Gas L.P. al teléfono 55 5000 6000 de la Secretaría de Energía, o al teléfono 55 5588 1500 de la Comisión Reguladora de Energía para consultar el padrón de empresas o contactar con un enlace recomendado por la compañía que suministra Gas L.P. a los tanques estacionarios. Numeral 6.1.3.10.4 de la NOM y 6. Marcado de la NOM-12.

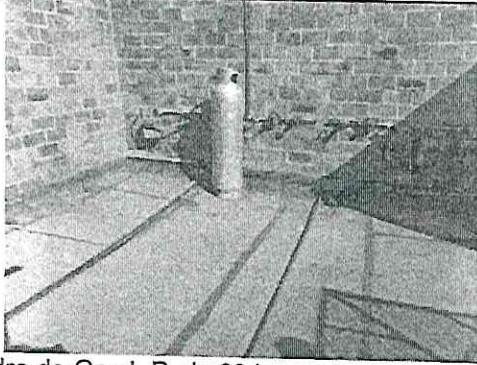
Cilindro de Gas L.P. de 30 kg., conectado a línea de servicio anterior, sin soporte a muro.

- Sólo se permite la colocación de recipientes portátiles en la azotea de edificios de cuatro niveles o menos. numeral 6.1.2.7 de la NOM.
- Eliminar tuberías de Gas L.P. fuera de operación y antenas proyectadas sobre los tanques.

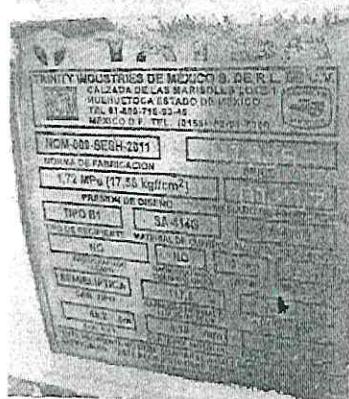
Tanque Gas L.P. TATSA 117.5lt. azotea de departamentos.

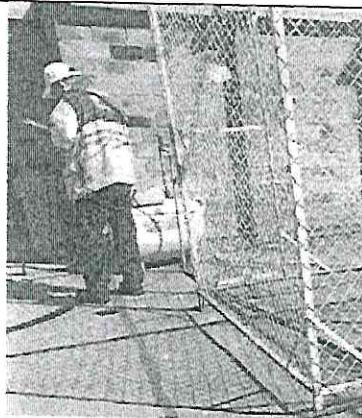
Tanque Gas L.P. TATSA 117.5lt. azotea de departamentos, sin separación a muro.

- Reubicar tanques, CYTSA 180lt, TATSA 117.2lt, ubicados en azotea de escaleras y TATSA 117.5lt, ubicado en azotea de departamentos, a un metro de distancia entre sí, y contar con espacio mínimo de 0.60m. alrededor de cada tanque para la operación de llenado y su mantenimiento. Numerales 6.1.3.5 y 7.4 de la NOM.

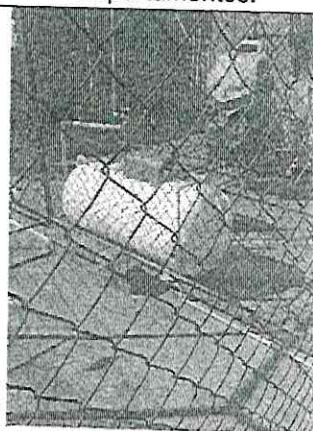
Tanque Gas L.P. TATSA Departamento 401 S/D lt. azotea de departamentos dentro de jaula con candado.

- Reubicar los calentadores de agua a la intemperie. Numerales 6.5.2.1 y 6.5.2.2 de la NOM.
- El acceso a tanques en azotea sobre escaleras, debe garantizarse, así mismo, los tanques alojados en jaulas con candado no deben guardar esa condición. Numeral 6.1.3.7.9.

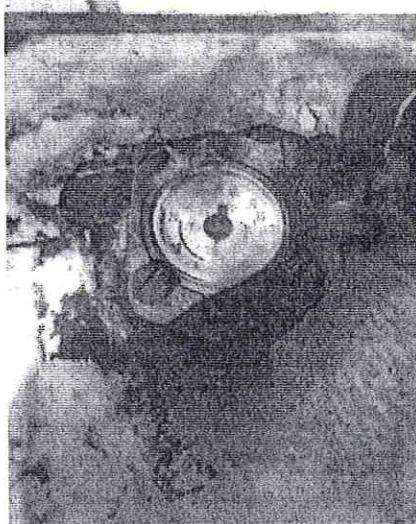
Tanque Gas L.P. TATSA Departamento 501 300lt.  
azotea de departamentos dentro de jaula sin candado.
