# 古建筑修缮保护措施探讨及价值评估

## ——以长岗岭村古建筑群为例

文 / 刘瑞玲 (广西鼎之晟园林古建筑工程有限公司, 广西 南宁 530200)

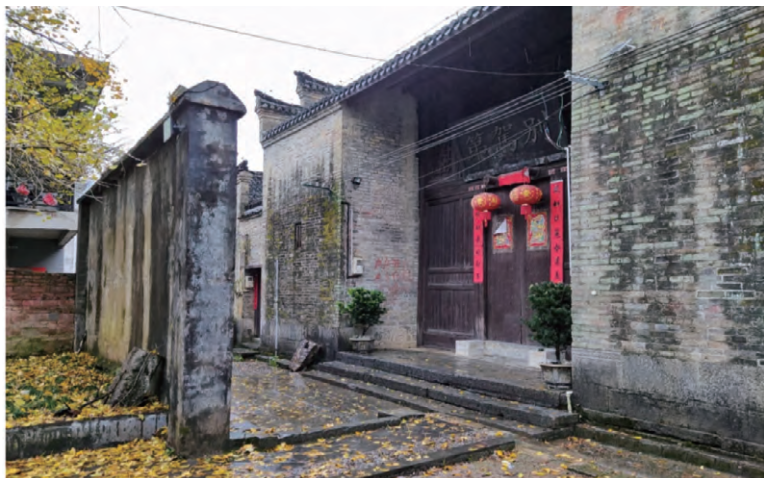
图2 长岗岭村古建筑“别驾第”

青石板铺设，建筑使用青砖砌墙、小青瓦铺顶，古朴典雅（图2）。

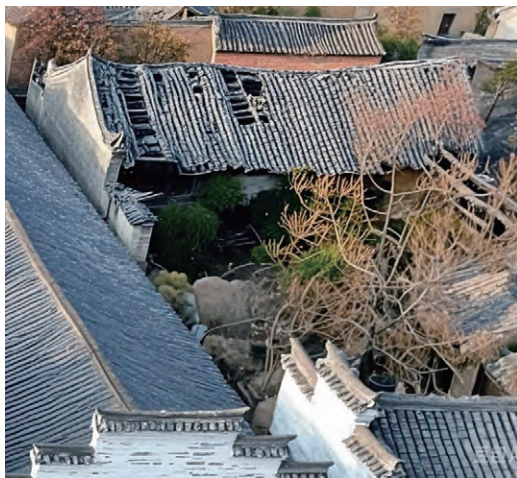
图3 古建筑“陈府”原有建筑布局坍塌破损

双重困境。因文物保护观念滞后，在建筑使用期间出现有损文物价值的加建、改建等不当行为，严重影响文物的真实性与价值。与此同时，当地居民和游客对古建筑保护意识不足、文物管理困难以及资金匮乏，导致文物建筑出现问题时难以得到及时、妥善的处理。日常保养维护严重缺失，病害不断加剧，形成恶性循环，文物保护形势愈发严峻。如古建筑“陈府”原有建筑布局坍塌破损严重，维修资金存在困难，尚未得到合理修缮（图3）。
