# 古建筑木作工程的修缮技术研究

蒋建超 / 北京万兴建筑集团有限公司 北京 102600

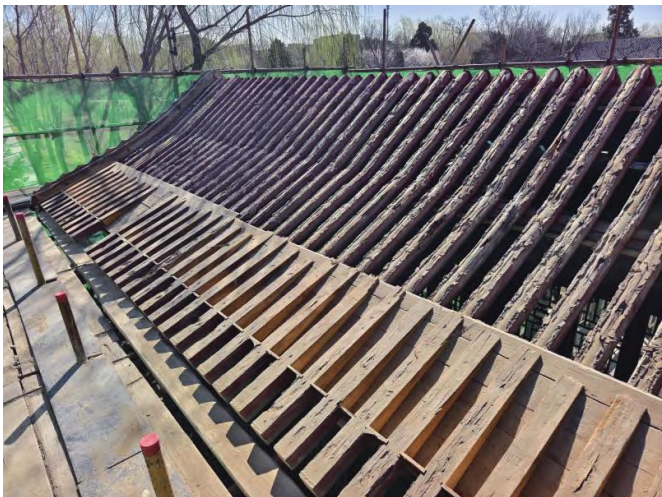
屋顶也是古建筑的重要构成,其性能关乎建筑的使用寿命。结合大量古建筑的使用情况,屋顶较为常见的问题有以下几种:第一,瓦作问题,表现为瓦片碎裂、脱落;瓦垄变形、下滑;漏雨、渗水;第二,木基层问题,如木材干缩或受潮后,易出现望板开裂或变形;结构受力不均匀,将出现飞椽断裂、榫卯松动<sup>[5]</sup>;第三,大木构架问题,如长期荷载或木材收缩,将导致檩条弯曲、下沉;地震或年久失修,易出现榫卯节点脱榫。某古建筑的屋面木基层情况,如图1所示。

图1 某古建筑屋面木基层情况

该古建筑应按照以下流程来修缮：局部揭取瓦面、铲除苦背层、揭取糟朽望板、修复并更换圆椽、重新铺设望板、重新苫抹泥灰背层、调脊、瓦瓦。木基层的修缮要点主要为：

有关人员应提前分析屋顶破损情况，获取破损位置、面积大小和原因等基本情况。在此之后，由专人小心揭取破损材料，选择与原木料尺寸等高度一致的新材料，重新参考旧屋顶情况，制作全新的圆椽。檐椽则需利用小连檐来完成连接，也就是在椽头设置特定型号的钉子。同时，优先选择扁方形檐椽断面。

铺设在椽子上的木板即为望板。在整个结构体系中，望板不仅可承担屋顶瓦片的自重，还能装饰屋顶底面。就实际的施工情况来看，望板既可以选择横铺工艺，也可以选择顺铺方法。但无论何种铺设方式，当望板出现问题后，有关人员应结合望板的尺寸及损毁程度，更换新望板，并遵循铺设规范。

飞椽损坏时，有关人员应按照原飞椽尺寸，重新制作并安装新飞椽。上述古建筑的屋顶，飞椽头为方形，尾部为楔形，椽径与檐椽径应完全相同，且位置也与檐椽一致。同时，修缮过程中，应确保飞椽完全贴附在望板上。值得注意的是，椽头应飞出，尾部用钉子与望板等部件做好连接工作，增强结构整体性。飞椽上边需安装大连檐，断面优先设置为直角梯形，其尺寸应与旧构件完全一致。上述修缮工作结束后，有关人员还应用钉子将瓦口的木钉安装在大连檐上。
