## 四川国家重点文物地震受损严重

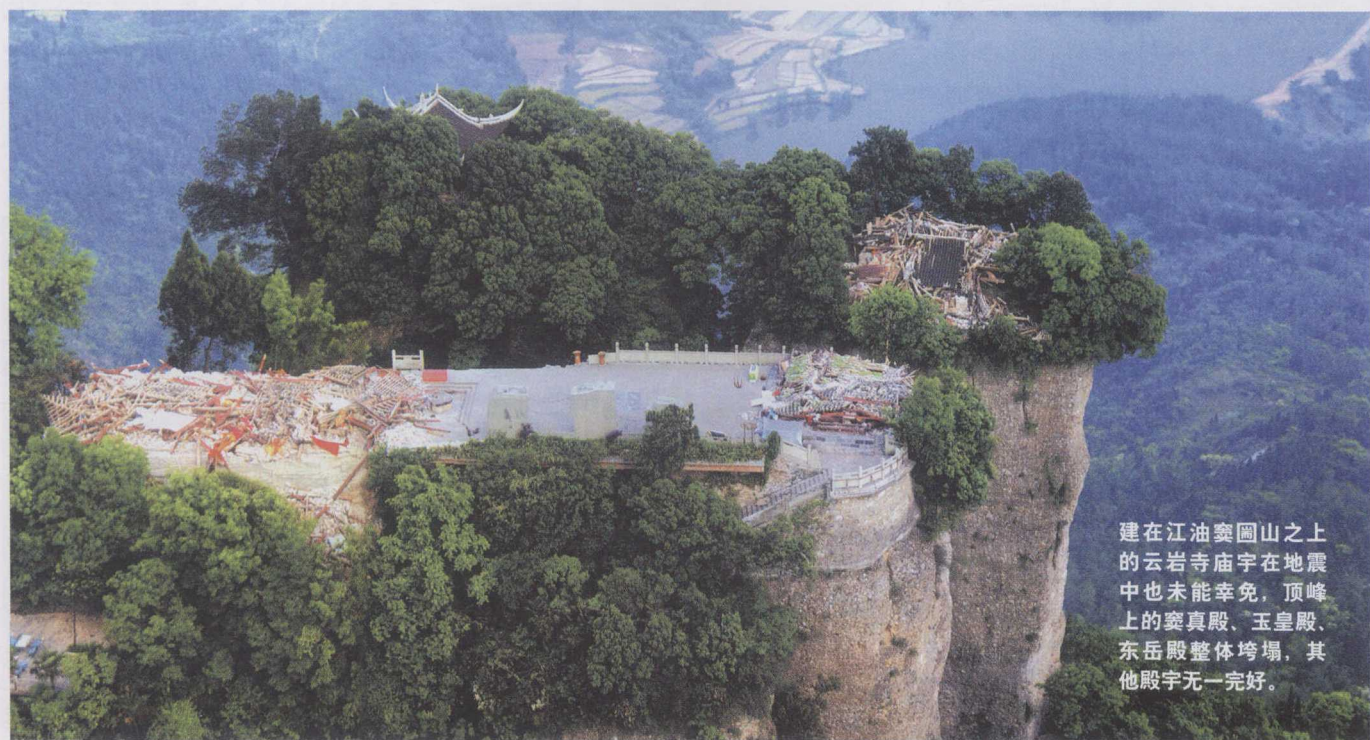
云岩寺建在千米高的江油窦圉山上，始建于唐乾符年间，兴盛于宋代，清雍正三年（1725 年）重修。如今，这座山峰上的美丽建筑群，已经面目全非。从寺门到顶峰，所有的建筑都不同程度坍塌。在云岩寺，飞天藏殿被称为“镇山之宝”，殿内保存着已有 800 多年历史的飞天藏，是全国仅存的道教转轮经藏。在地震中，飞天藏殿虽未完全倒塌，但它周围 250 多平方米的墙体几乎都已经震倒。建在顶峰上的窦真殿、玉皇殿、东岳殿整体垮塌，其他殿宇无一完好。通往顶峰的石板台阶变形扭曲，道路倾斜成 50 多度，且比原来下沉了一米多。

建在江油窦圉山之上的云岩寺庙宇在地震中未能幸免，顶峰上的窦真殿、玉皇殿、东岳殿整体垮塌，其他殿宇无一完好。

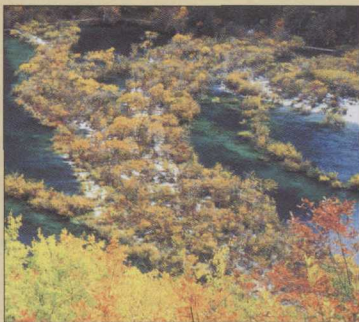
平武报恩寺始建于明代，占地近 2.5 公顷，是一组兼有宫殿和寺庙特征的建筑群。在地震中，报恩寺 3518 平方米古建筑均不同程度受损，山门正脊断裂，两侧琉璃墙前壁垮塌，大雄宝殿墙体向外开裂，裂缝达 10 厘米。报恩寺能成为国家级重点保护文物保护单位，就是因有“镇寺之宝”——寺庙内的佛像及壁画。这次地震，寺庙主体受损较轻，但寺内已有 500 年历史的佛像和明朝的壁画受损严重，庙内佛像多处出现裂痕，壁画也因地基变形而整体脱离殿内主框架。受损最严重的是万佛阁墙壁上的文殊菩萨像，即使用木棍将佛像顶住，也可见两指宽的裂缝。

报恩寺背后山墙倒塌，山门口左侧的哈将塑像手臂、腿、脚等处不同程度受损。

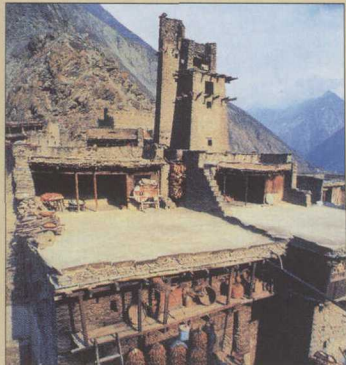
地震对阿坝州的地面文物也造成严重毁坏，尤其是古老的村寨和体现藏羌民族特色的碉楼。据阿坝州文物管理所负责人介绍，该州 80% 到 90% 的藏羌碉楼可能已经受损。在理县，最有价值的桃坪羌寨受损严重，这些建筑大部分为明代的，体现羌族高超的建筑艺术。但现在不少房子已经开裂、倾斜，其中的 3 座碉楼顶部已经坍塌。

在理县桃坪羌寨，体现羌族高超建筑艺术的碉楼受损严重。

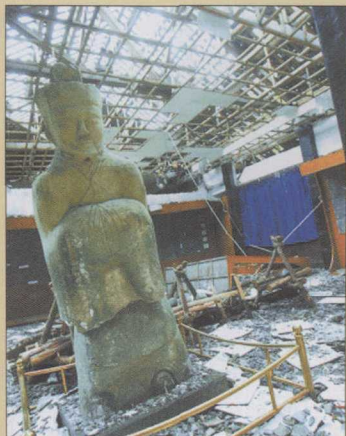
都江堰景区内的 40 余处古建筑中，有 95% 在这次地震中受损，其中包括初建于南北朝、重建于清代，纪念都江堰开凿者李冰及其子二郎的二王庙。汶川地震发生后，这座建于山坡上的古庙宇随山体滑坡毁坏。不幸中的万幸是，建于两千年前的都江堰几大主要水利工程组成部分挺了过来，这被许多考古专家视为奇迹。目前都江堰的主要组成——鱼嘴（分水堤）、宝瓶口（引水口）、飞沙（泄洪堤）基本无恙，只有鱼嘴出现了裂缝。

都江堰二王庙古建筑群严重毁坏，李冰雕像倾斜严重。

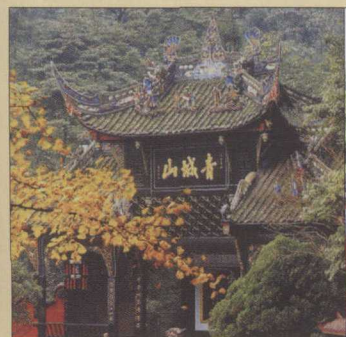
2000 年“都江堰·青城山”被联合国教科文组织列入《世界文化遗产名录》。青城山是中国道教的发源地之一，山上分布大小道观约百余座。许多佛教寺庙也建于山上。地震后，青城山道教古建筑群严重受损，大部分古建筑倾斜，部分垮塌。其中，伏龙观屋脊坍塌成为危房，上清宫、天师洞也受损。受损最严重的是青城后山景区的泰安寺，寺内除大雄宝殿外，其他建筑均受损。观音殿、天王殿的墙壁上，很多开裂处宽达十几厘米。因为担心进一步垮塌，寺内的镏

青城山道教古建筑群严重受损，伏龙观屋脊坍塌成为危房。

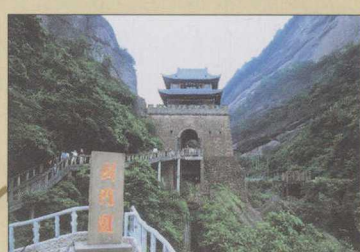
剑门关地震后受到不同程度的损失。

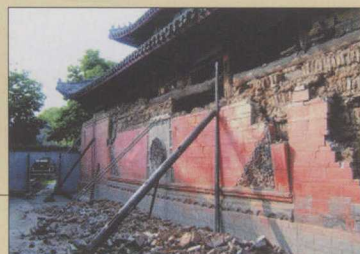
江油市云岩寺飞天藏殿，周围墙体几乎倒塌，暂时用三根木棍支撑着。

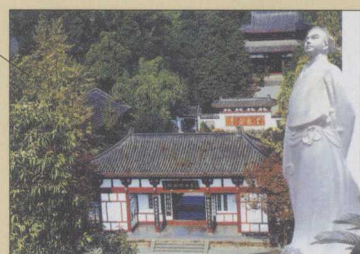
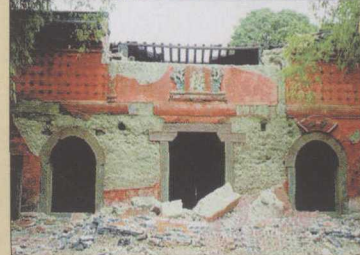
位于绵阳江油市的李白故居在地震中房屋全部被拉裂，部分垮塌。李白故居陇西院山门完全坍塌，最重要的文物陇西院照壁、粉竹楼照壁和太白祠偏殿全部垮塌。在绵阳市区，我国唯一一个双阙都在的“平阳府君阙”严重错位，部分开裂。当地正对其进行加固，并等待专家的修复意见。

地震后的李白故居损毁严重。

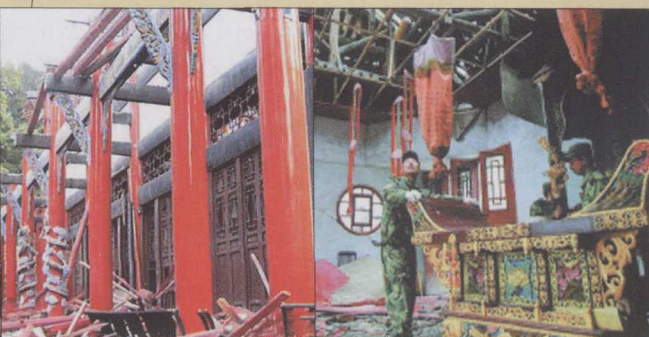
解放军战士正在转移泰安寺里的文物。

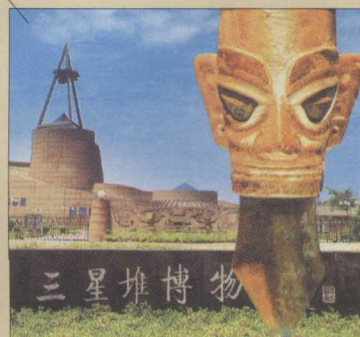
三星堆博物馆仅有两件陶器被震落。
