# 滁州市古桥梁现状与三维视景修复设计研究

**摘要:**截至2017年初,滁州市人民政府对滁州古桥的修复重建工程使得滁州古桥梁现状得到了极大的改观,在此背景下,本文立足于以往相关研究文献,梳理出最新的滁州市老城区古桥梁的现状调查结果,综合调查情况,总结滁州老城区6座古桥的主要损毁原因,并提出三维视景修复设计方法,以期对滁州市历史文化遗产的保护提供理论参考。

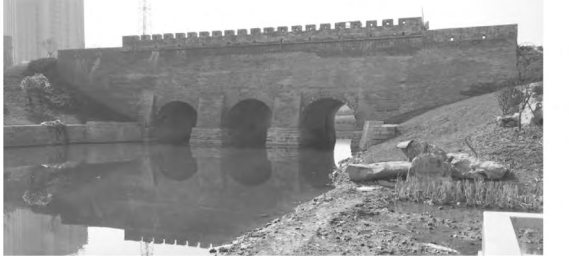
上水关桥位于滁州市老城区西侧,由于改建修建前被破坏极度严重,桥面已被完全损毁,仅保留桥基部分,不能作为桥梁使用,故而长久在地图上搜索不到此桥位置。现与2016年开始针对上水关古桥及其周边环境大规模修建改造,至2017年初,上水关桥除桥面部分细节外,基本竣工,预计将于2017年内周边环境改造可以竣工,并恢复古桥通

图2 上水关现状

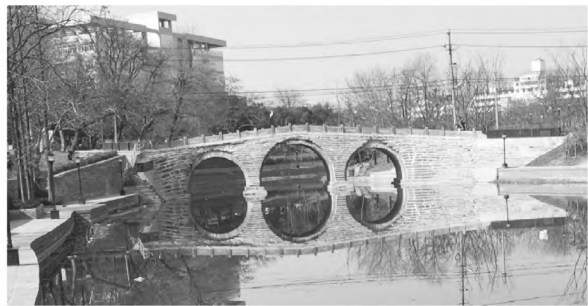
广慧桥位于滁州市老城区鼓楼街道与四牌楼街道交汇处,现为三孔石拱桥,桥面铺装仅替换了破损极为严重的石材外,其余保留了改造前的原貌,为不规则的石板路面,桥两侧护栏在省文化部的批准指导下,2016 年加固修缮过程中秉承着“修旧如旧”的原则,回归历史样貌,由改造前的白色涂料护栏,改为与桥梁整体色彩统一,风格一致的石材护栏.

图4 广慧桥现状

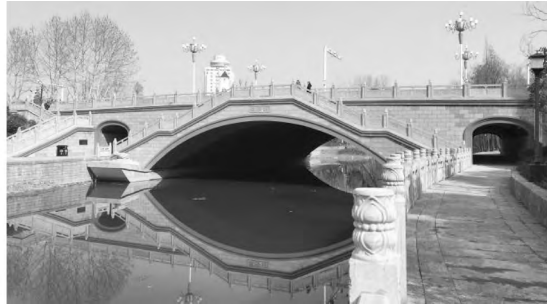
通济桥俗称南大桥,位于滁城南谯北路中段西涧水上.原为三孔石拱桥,建于隋唐,后 1978 年拆除,重建新桥,成

图6 通济桥现状

为桥路结合的城内南北交通要道.又于 2016 年 7 月改造,现为 4 道机动车道,2 道非机动车道与人行道组成的混凝土路面桥.

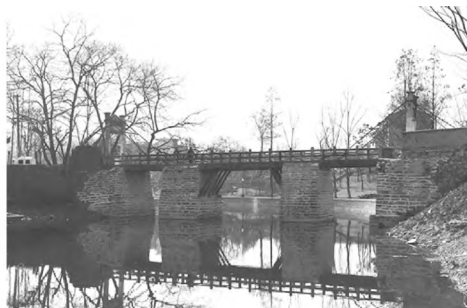
三元桥当地人称之为文德桥.滁州市政府于 2016 年改造三元桥至下水关古桥梁周边环境,欲打造为老城区的沿河公园绿化带.两座古桥本身未做大型改造修复.

图8 三元桥现状

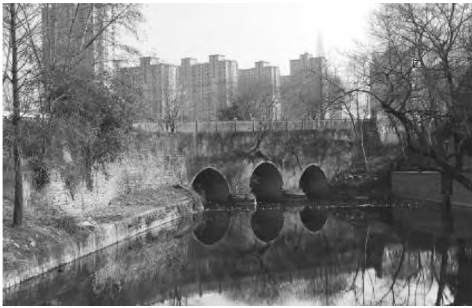
图 10 下水关现状

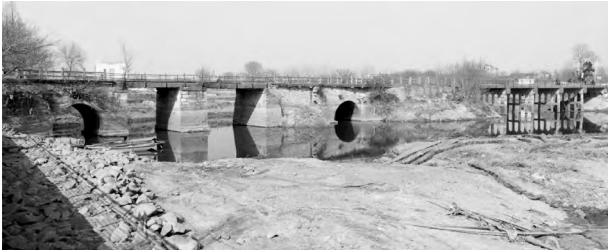
五川桥,现称五孔桥,位于滁州市东关外的清流河上,由于年久失修,现已基本不能通车,古桥现状岌岌可危,地

图 12 五川桥现状
