## Sträcka 29: KNBL63289 → KRB69016

## A - Åtgärd snarast

| Område | Alvik Äppelviken | Datum | 2021-05-20 11:15 |

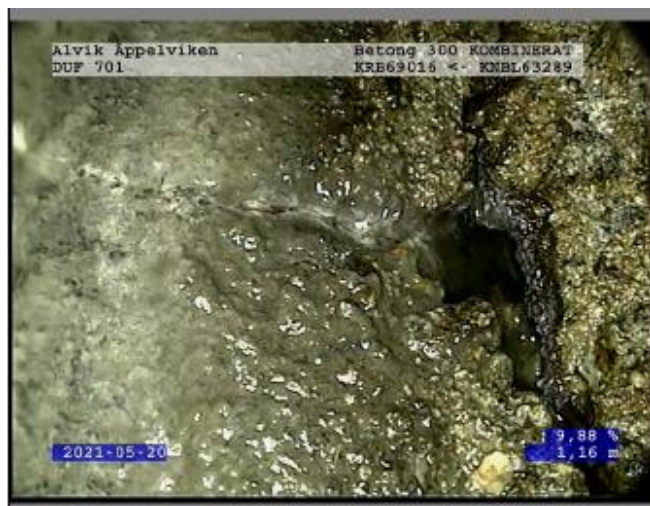
| Pos. m | Tid | Kod | Observation | Kl. | Nivå | Foto | Grad | Poäng |
|---|---|---|---|---|---|---|---|---|
| 0.00 | 00:00:18 | YTS | Ytskada, grad 3, löpande start | 12 | | 20052021293_B.JPG | 3 | 10 |

20052021293\_B.JPG · 0.00 m · 00:00:18  
Ytskada, grad 3, löpande start

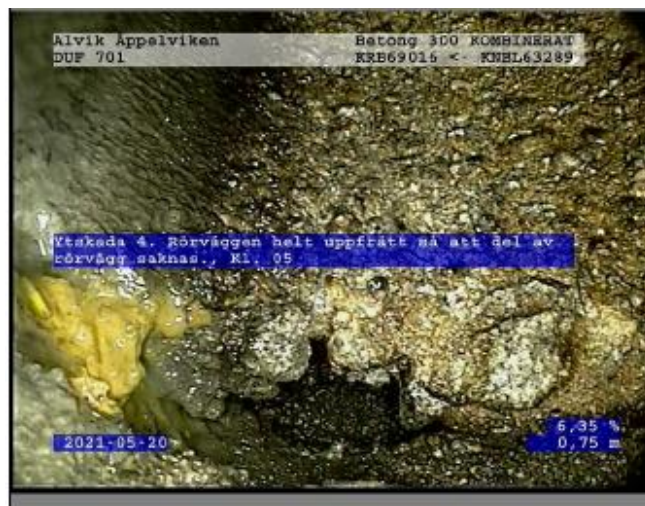
| Pos. m | Tid | Kod | Observation | Kl. | Nivå | Foto | Grad | Poäng |
|---|---|---|---|---|---|---|---|---|
| 0.75 | 00:00:32 | YTS | Ytskada, grad 4, löpande start | 05 | | 20052021294_A.JPG,<br>20052021294_B.JPG | 4 | 30 |

20052021294\_A.JPG · 0.75 m · 00:00:32  
Ytskada, grad 4, löpande start

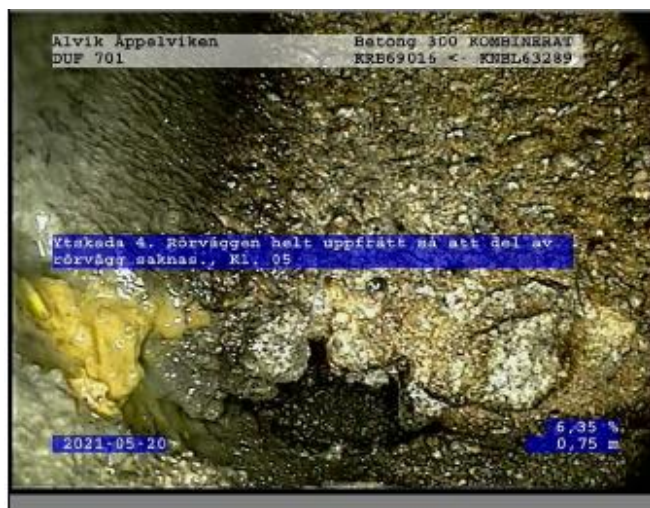
20052021294\_B.JPG · 0.75 m · 00:00:32  
Ytskada, grad 4, löpande start

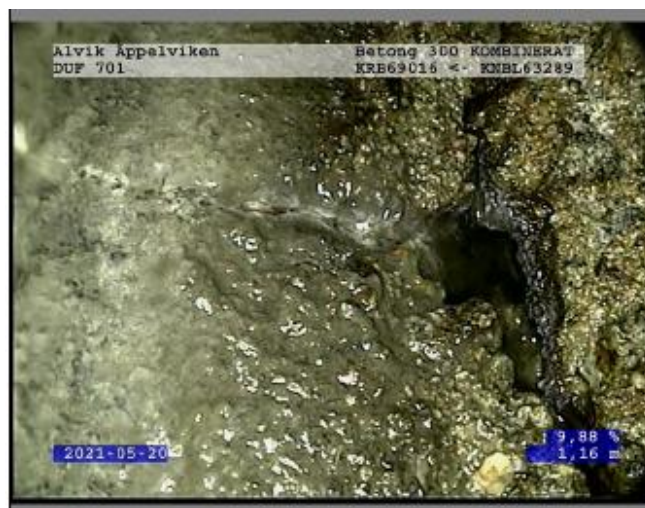
| Pos. m | Tid | Kod | Observation | Kl. | Nivå | Foto | Grad | Poäng |
|---|---|---|---|---|---|---|---|---|
| 3.13 | 00:01:28 | YTS | Ytskada, grad 4, löpande slut | 05 | | 20052021295_A.JPG,<br>20052021295_B.JPG | 4 | |

20052021295\_A.JPG · 3.13 m · 00:01:28  
Ytskada, grad 4, löpande slut

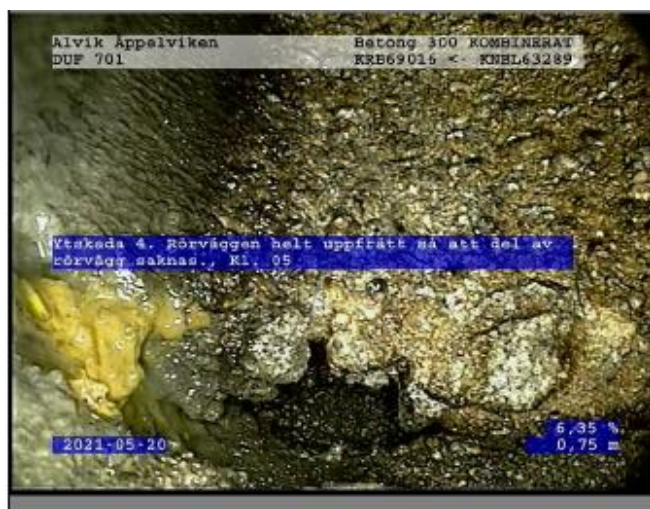
20052021295\_B.JPG · 3.13 m · 00:01:28  
Ytskada, grad 4, löpande slut

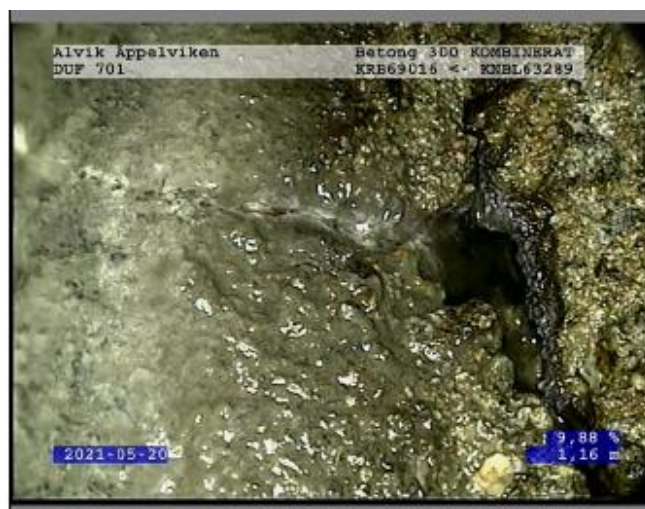
| Pos. m | Tid | Kod | Observation | Kl. | Nivå | Foto | Grad | Poäng |
|---|---|---|---|---|---|---|---|---|
| 3.13 | 00:01:30 | YTS | Ytskada, grad 4, löpande start | 08 | | 20052021296_A.JPG | 4 | 30 |

20052021296\_A.JPG · 3.13 m · 00:01:30  
Ytskada, grad 4, löpande start

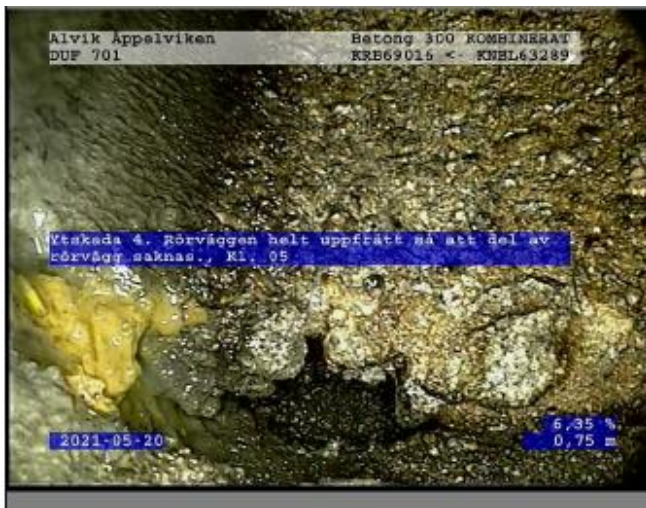
| Pos. m | Tid | Kod | Observation | Kl. | Nivå | Foto | Grad | Poäng |
|---|---|---|---|---|---|---|---|---|
| 5.11 | 00:02:14 | YTS | Ytskada, grad 4 | 08 | | 20052021298_A.JPG | 4 | 30 |

20052021298\_A.JPG · 5.11 m · 00:02:14  
Ytskada, grad 4

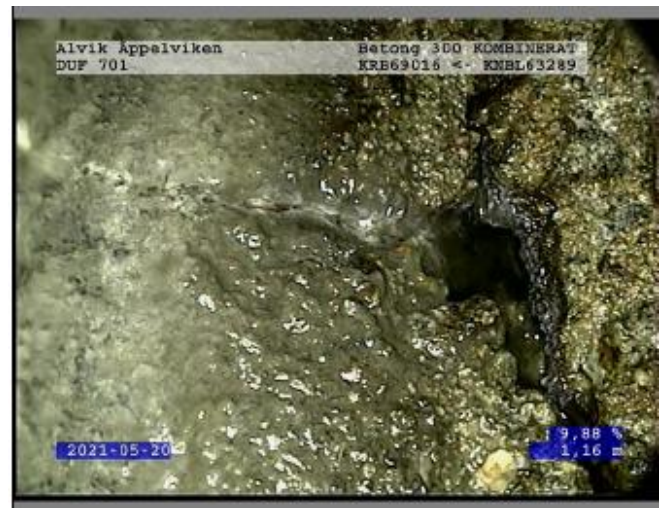
| Pos. m | Tid | Kod | Observation | Kl. | Nivå | Foto | Grad | Poäng |
|---|---|---|---|---|---|---|---|---|
| 6.13 | 00:02:36 | SPR | Sprickor, cirkulära, grad 3 | 06 | | 20052021299_A.JPG | 3 | 10 |

20052021299\_A.JPG · 6.13 m · 00:02:36  
Sprickor, cirkulära, grad 3
