Relatório de
DEMANDAS EXTERNAS

Número: 00217.001392/2012-31

Unidade Examinada: Município de Londrina/PR

Inspeção física, confrontando as quantidades com as especificações da obra de pavimentação.

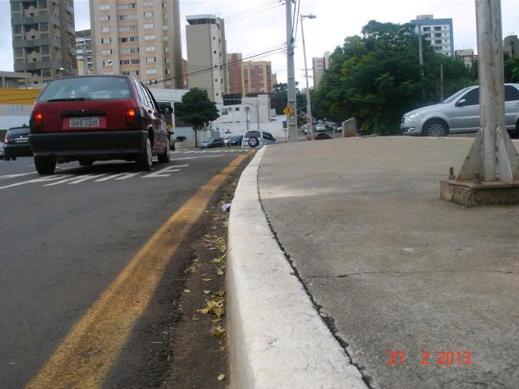
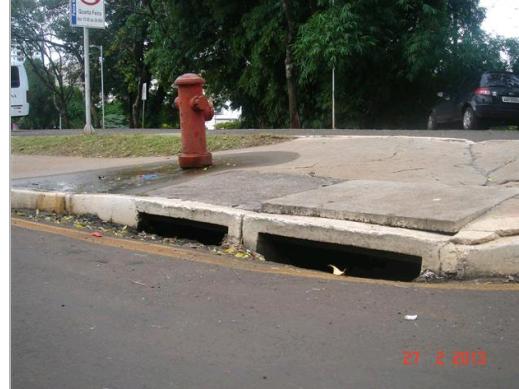
Nova calçada de acordo com projeto para fins de ampliação da rotatória.	Sistema de captação de águas pluviais de acordo com o projeto.

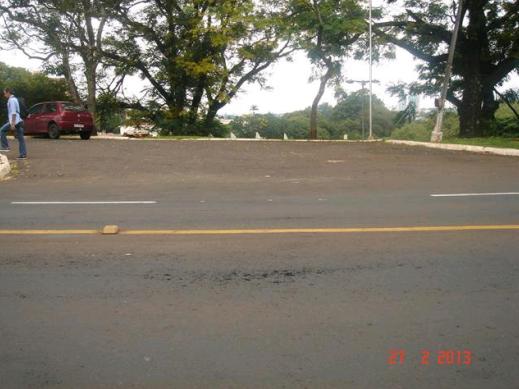
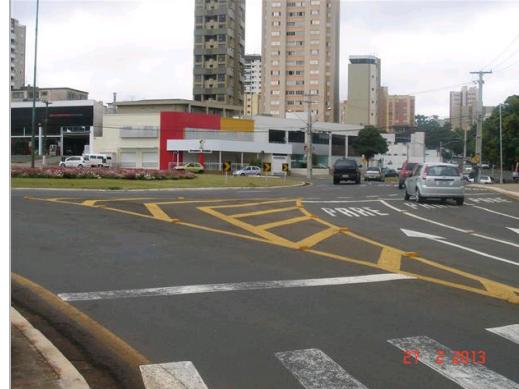
Adensamento e compactação da capa asfáltica com algumas falhas de homogeneidade que não comprometem a qualidade da execução; a equipe da CGU não observou problemas de infiltração.	Nova sinalização horizontal e novas faixas.

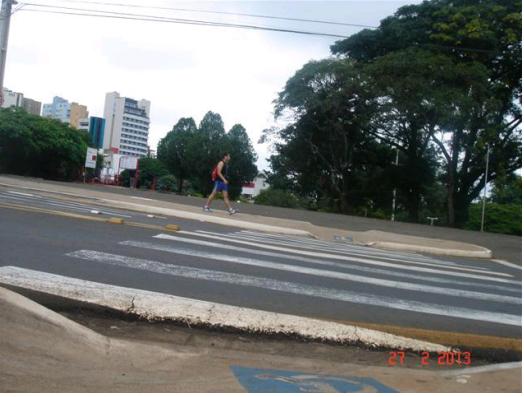
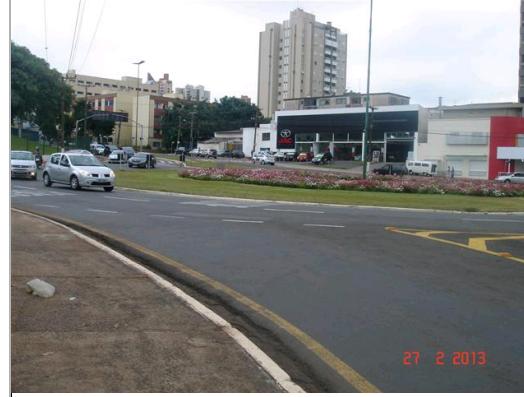
Instalação de rampas de acesso para pessoas com necessidades especiais.	Vista a partir do Ginásio Moringão.

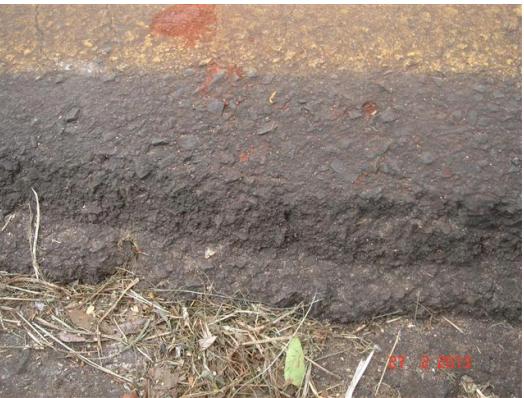
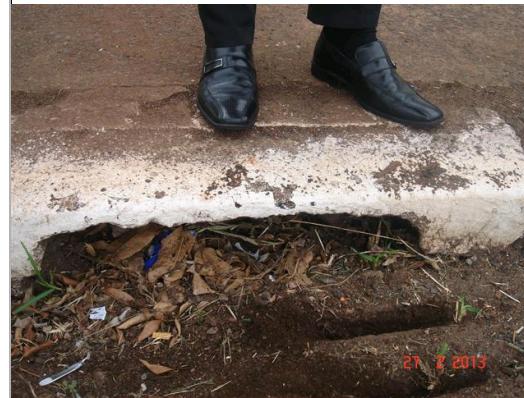
Perfil das novas camadas de revestimento asfáltico.	Boca-de-lobo entupida, defeito constatado durante a visita da equipe da CGU.

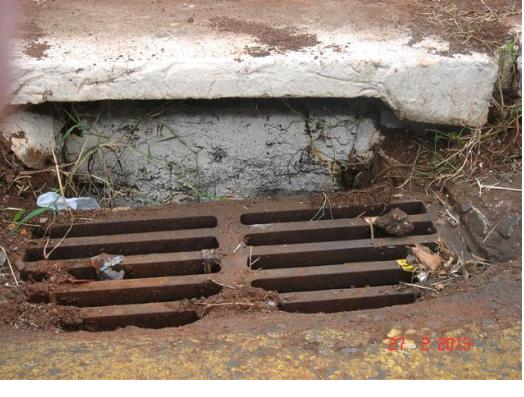
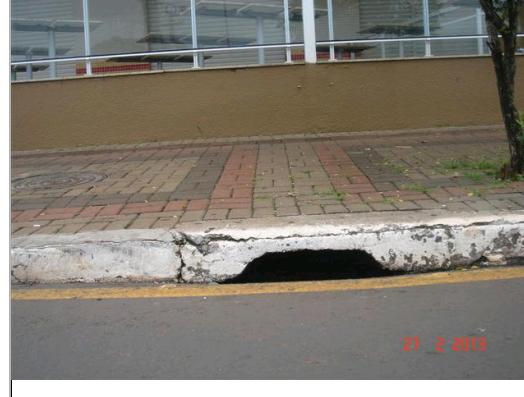
Sistema de boca-de-lobo.	Sistema de captação de águas pluviais.

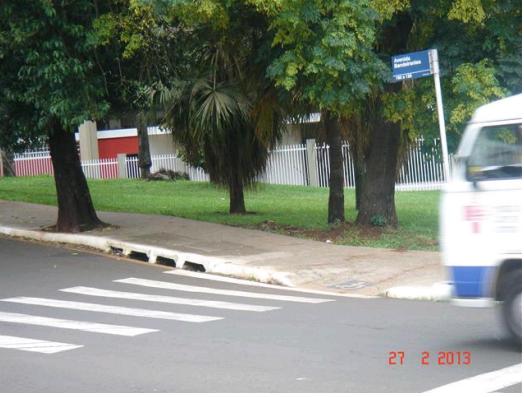
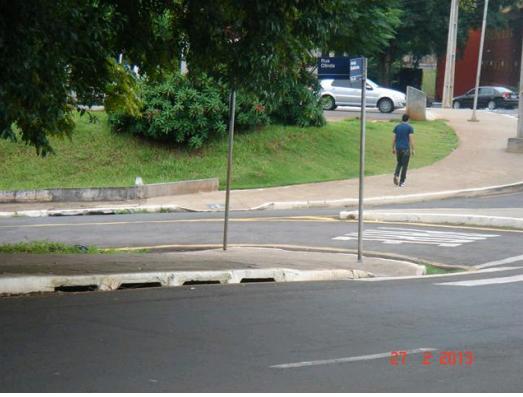
Sistema de captação de águas pluviais de acordo com o projeto.	Sistema de captação de águas pluviais de acordo com o projeto.

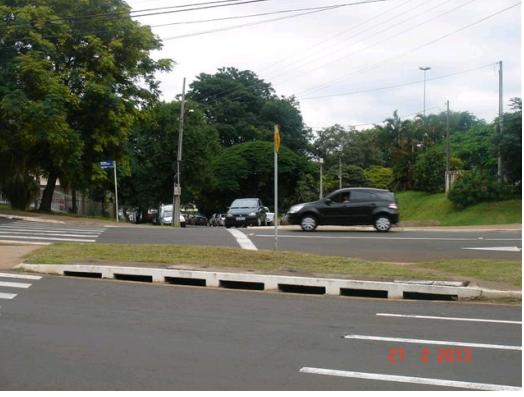
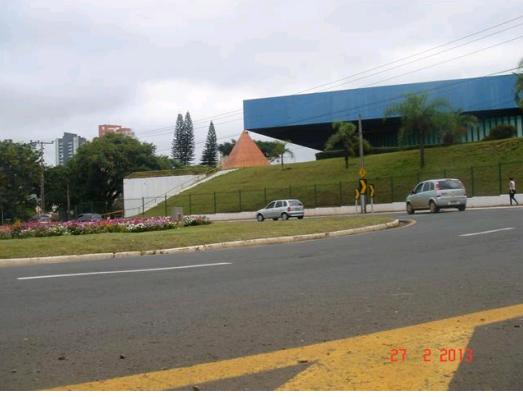
Sistema de captação de águas pluviais de acordo com o projeto.	Vista do Ginásio do Moringão.

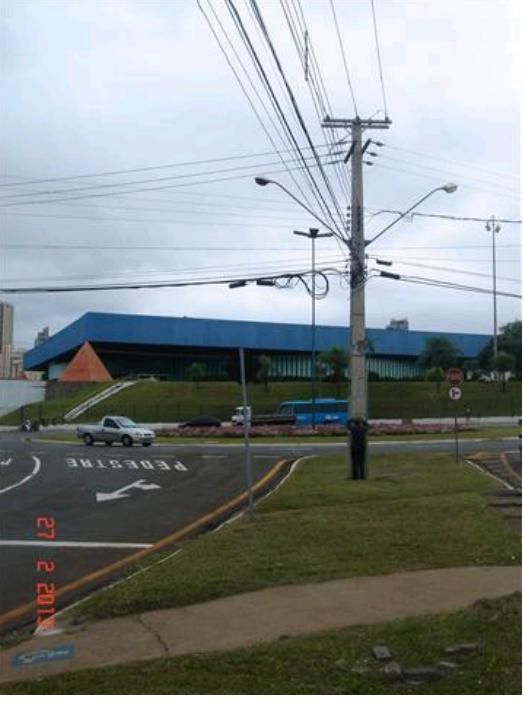
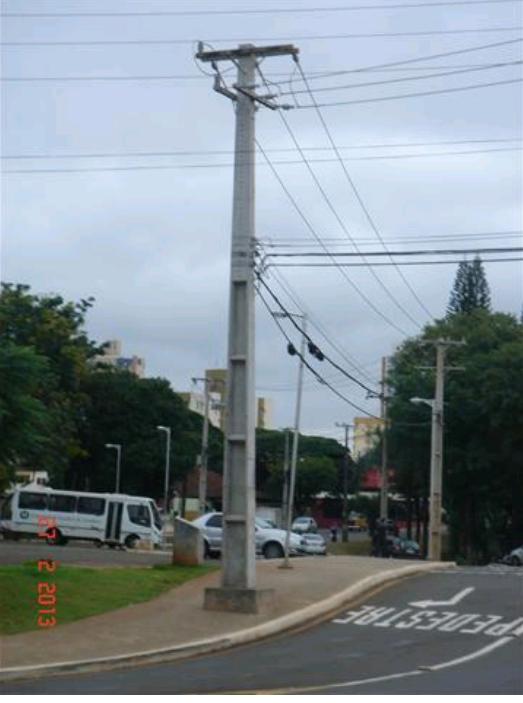
Postes que foram trocados para possibilitar ampliação da rotatória, melhorando tráfego de	Postes que foram trocados para possibilitar ampliação da rotatória, melhorando tráfego de

veículos e fazendo que este lado da rotatória recebesse o maior fluxo de água em função da “queda por gravidade”.	veículos e fazendo que este lado da rotatória recebesse o maior fluxo de água em função da “queda por gravidade”.

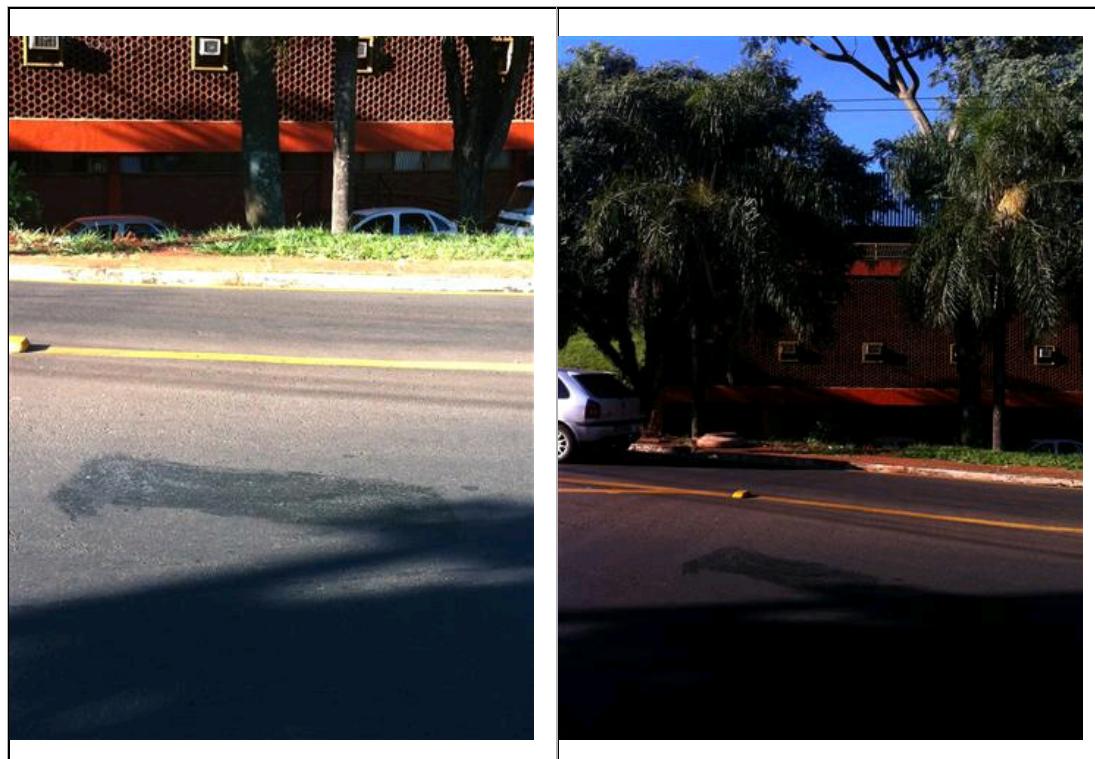
<p>Local que recebeu intervenção devido a rompimento de canalização da rede de água. Durante a visita da equipe da CGU (26/02/2013) o defeito já havia sido sanado dentro do prazo de garantia da obra, por força de contrato com a construtora.</p>	<p>Local que recebeu intervenção devido a rompimento de canalização da rede de água. Durante a visita da equipe da CGU(26/02/2013) o defeito já havia sido sanado dentro do prazo de garantia da obra, por força de contrato com a construtora.</p>

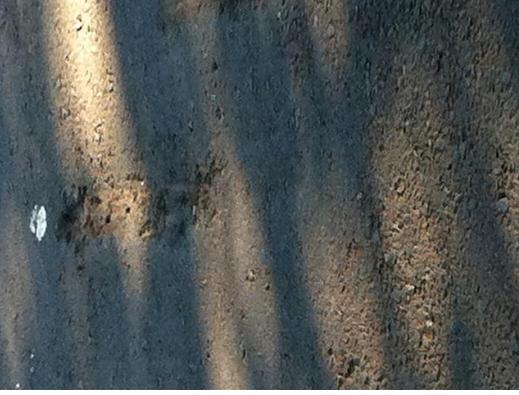
<p>Defeitos construtivos que foram sanados e não aparecem mais durante a visita da equipe da CGU (26/02/2013).</p>	<p>Defeitos construtivos que foram sanados e não aparecem mais durante a visita da equipe da CGU.</p>

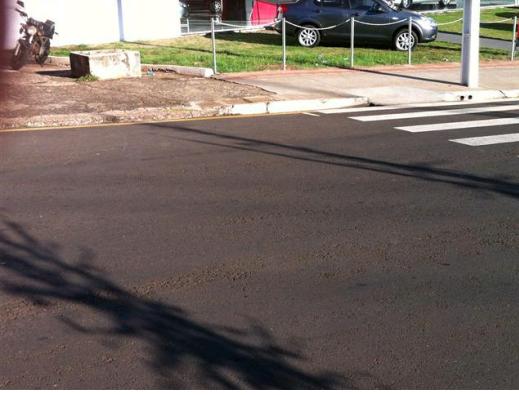
<p>Adensamento e compactação da capa asfáltica aparentemente com falhas de homogeneidade que não comprometem a qualidade da execução, a equipe da CGU não observou problemas de infiltração.</p>	<p>Adensamento e compactação da capa asfáltica aparentemente com falhas de homogeneidade que não comprometem a qualidade da execução, a equipe da CGU não observou problemas de infiltração.</p>

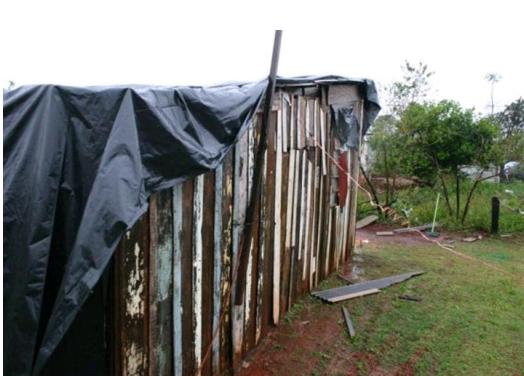
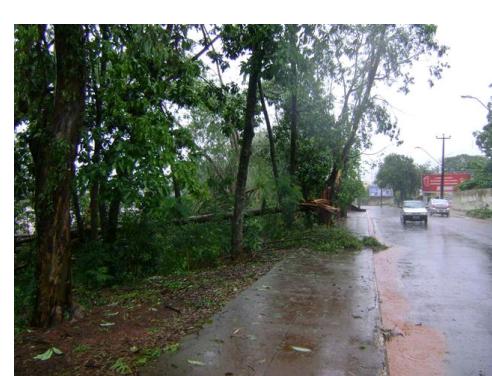
Destelhamento e cobertura com lona.	Queda de árvores.

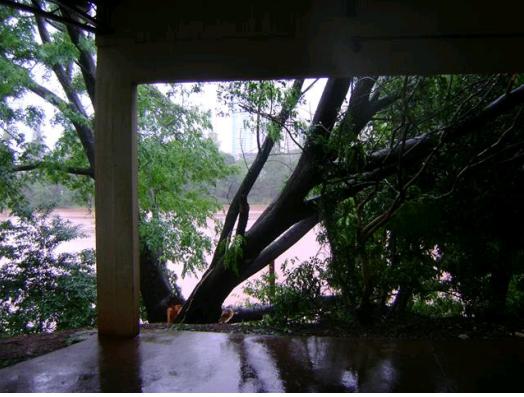
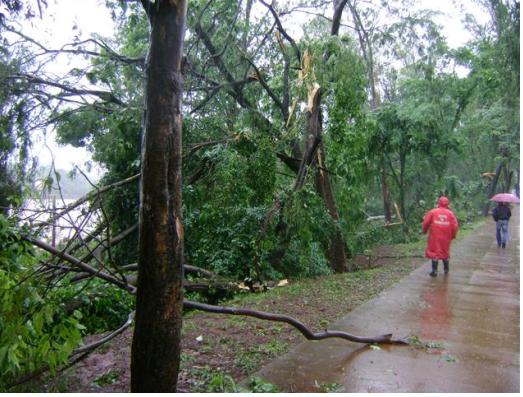
Queda de árvores.	Queda de árvores.

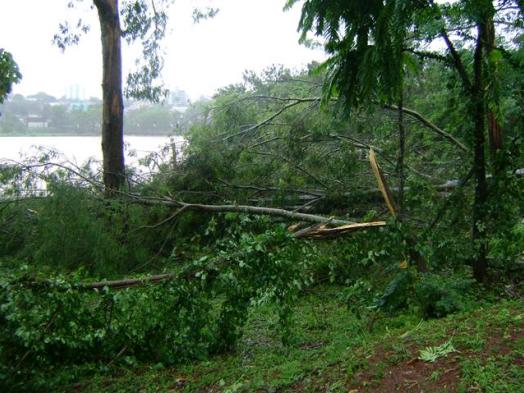
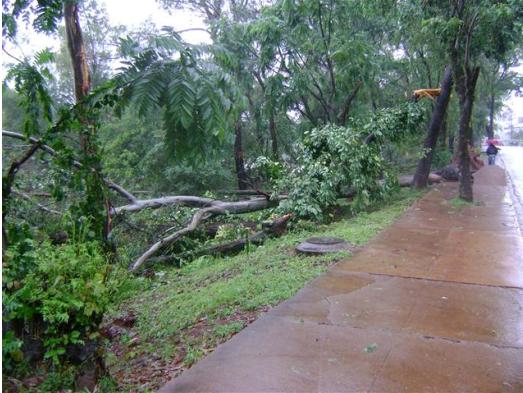
Queda de árvores.	Queda de árvores.

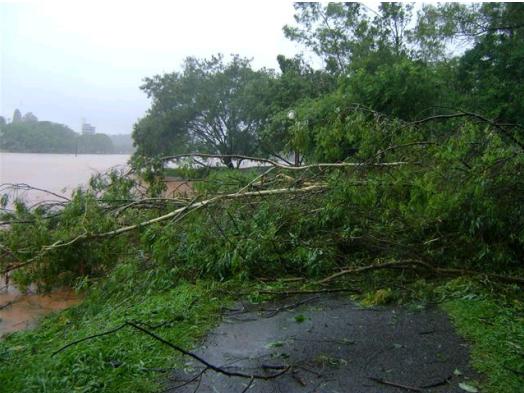
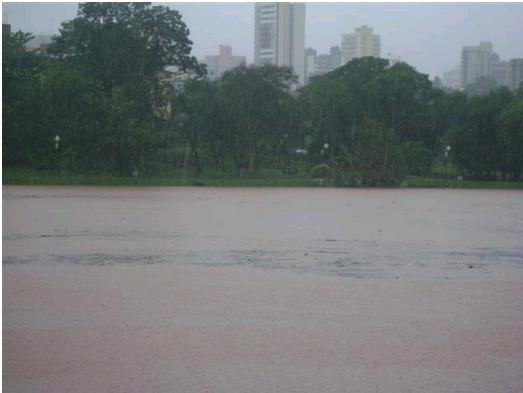
Queda de árvores.	Lago Igapó.

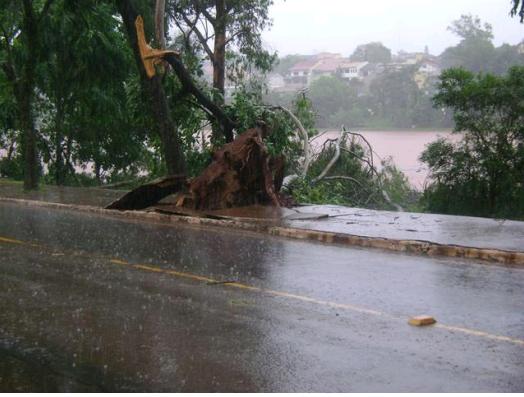
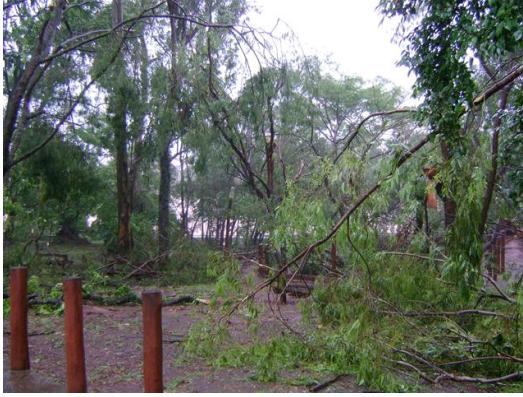
Queda de árvores.	Queda de árvores.

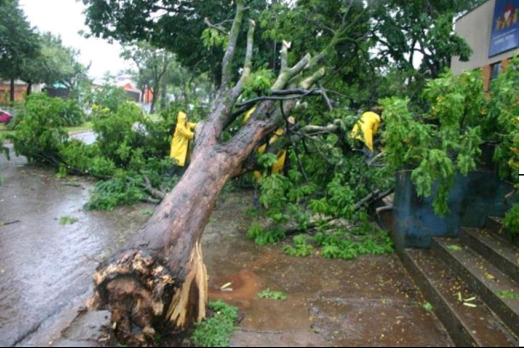
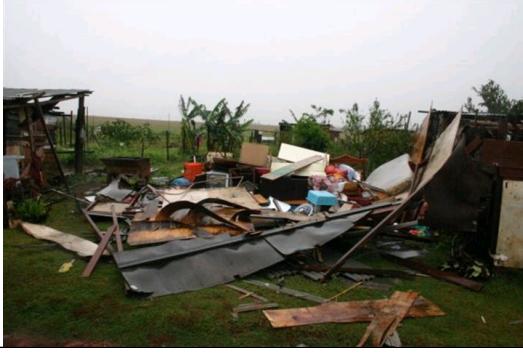
Queda de árvores.	Desmoronamento de casas.
