(POKJA PELINDUNGAN)

a. Nama Kegiatan : Survei Temuan Bunker Jepang di Bandara Depati Amir.

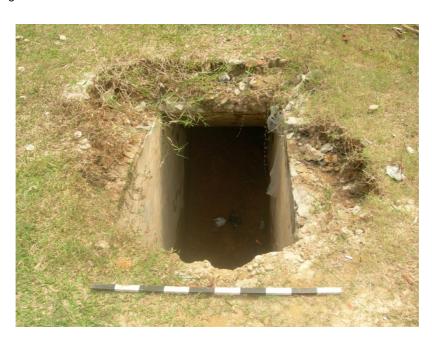
Pengamatan pertama terhadap lubang Jepang yang ditemukan 8 bulan lalu adalah runtuhnya langit-langit di bagian dinding yang rata dan langit-langit di bagian dinding yang miring. Runtuhnya langit-langit di bagian dinding yang rata terjadi ketika dilakukan penggalian untuk fondasi menara radar. Penggalian yang menyebabkan ditemukannya bunker. Runtuhnya langit-langit di bagian dinding yang miring menyisakan langit-langit yang panjangnya 160 cm. Di dalamnya terdapat anak tangga berjumlah 5 buah dan lubang besar di bagian dalam yang mengarah ke atas. Lebar pintu masuk adalah 100 cm. Ketebalan dinding adalah 40 cm.

Foto No. 1 Kondisi Lubang Jepang Setelah ditemukan

Tindak Lanjut : di inventarisasi

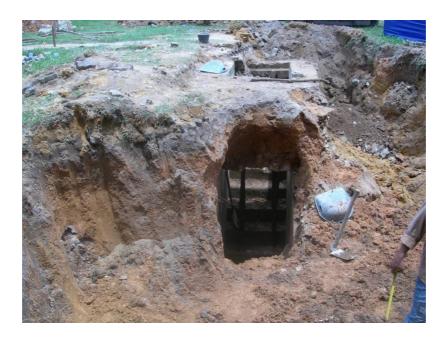
Penggalian yang dilakukan untuk membuang runtuhan tanah di dalam bunker menemukan lagi 6 anak tangga sehingga jumlah keseluruhan berjumlah 11 buah. Setelah anak tangga terakhir terdapat lantai dari bata. Berikutnya terdapat ruangan yang lebih lebar daripada jalan masuk. Lebar ruangan adalah 180 cm. Tanah yang ambruk menutupi rungan ini. Lantainya berupa tanah keras berwarna kuning dan merah. Masyarakat Bangka mengenalnya sebagai tanah *kong*. Dinding-dindingnya juga mempunyai lubang-lubang yang berdiameter lebih besar dibandingkan lubang-lubang di dinding bagian tangga. Diameter lubang sekitar 27 cm. Lubang-lubang itu untuk menyangga kayu bulat yang menopang langitlangit. Pengalian diruangan ini belum tuntas karena dinding masih berlanjut ke dalam tanah. Hasil akhir dari penggalian adalah panjangnya 260 cm.

Foto No. 2 Kegiatan Penggalian Lubang Jepang

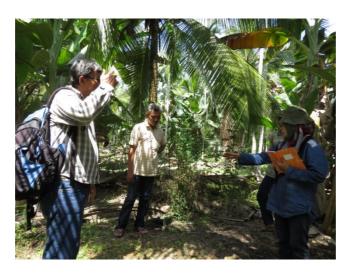
juga ditemukan pecahan keramik, tembikar dan batu asah yang jaraknya sekitar 300 meter kearah utara dari tonggak. Pecahan keramik banyak ditemukan pada saat pemilik tanah membuat parit sebagai irigasi lahan garapan berupa perkebunan sawit. Hasil identifikasi temuan bahwa keramik yang ditemukan asal buatan dari Cina, umumnya masa Dinasti Sung abad 10-13 Masehi. Hal ini sangat jelas bahwa lokasi tersebut dahulunya merupakan tempat pemukiman penduduk pada masa itu dengan tempat tinggal berupa rumah panggung.

Foto No. 1 Lingkungan temuan bata kuno dan keramik di lahan Sahroni Parit 13 Desa Teluk Majelis

Tindak Lanjut : melakukan ekskavasi, dan inventarisasi serta langkah

pelindungan lainnya.

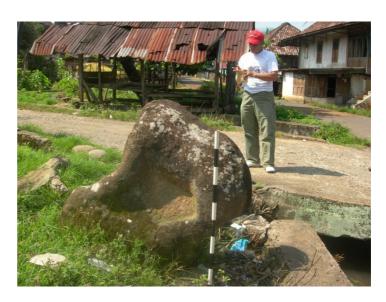
Hasil kegiatan mendata Arca binatang yang diperkirakan rusa tanpa kepala. Kepala arca diinformasikan telah hilang dengan cara ditembak hingga putus dan kemudian dibawa oleh tentara Belanda. Kami juga mendatangi lokasi awal arca dipersawahan. Disana juga terdapat arca yang disebut arca anjing dengan kondisi telah dijatuhkan ke dalam parit dan arca kucing yang terkubur di dalam tanah.

Foto No. 1 Batu Rusa di Desa Batu Rusa

Tindak Lanjut : melakukan invenstarisasi dan langkah pelindungan lainnya.

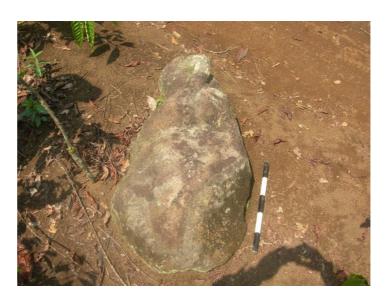
Temuan di Desa Air Dingin berupa arca manusia yang telah hilang sebagian badannya dan kepalanya juga tidak ada lagi. Pada bagian bawah tampak adanya kepala binatang yg diperkirakan gajah.

Foto No. 2 Arca Manusia yang telah hilang kepalanya

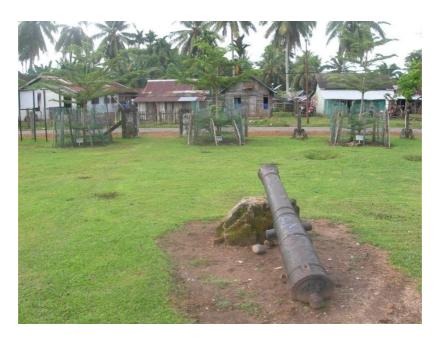
: Zona inti adalah benteng yang kondisinya berupa reruntuhan dinding dan gundukan tanah. Nantinya Benteng Anna memerlukan pelestarian yang berupa pengupasan dan pemugaran terhadap struktur yang tersisa. Lahan zona inti merupakan milik pemerintah. Zona penyangga adalah lahan yang mengelilingi zona inti. Sebelah Barat adalah parit, sebelah selatan adalah lahan di dalam pagar kawat, jalan, dan rumah penduduk, sebelah timur adalah kebun kelapa, dan sebelah utara adalah Sungai Selagan. Daratan di sebelah Utara telah berkurang dari sebelumnya akibat erosi. Untuk itu perlu dibangun tanggul yang bukan saja untuk mengembalikan daratan tetapi juga dapat menunjang objek wisata benteng Anna. Sepanjang sisi Sungai Selagan ditata dengan baik. Di zona penyangga ini hanya berupa lahan hijau.

Foto No. 1 Benteng Anna sisi Selatan

Tindak Lanjut : melakukan koordinasi dengan instansi terkait dalam

pelaksanaan pelindungan, pengembangan dan

pemanfaatannya.
