LAPORAN KEGIATAN
KAJIAN IDENTIFIKASI POTENSI CAGAR BUDAYA
DI KABUPATEN LAMANDAU
PROVINSI KALIMANTAN TENGAH

BALAI PELESTARIAN CAGAR BUDAYA
WILAYAH KERJA KALIMANTAN
DI SAMARINDA
OKTOBER
2014

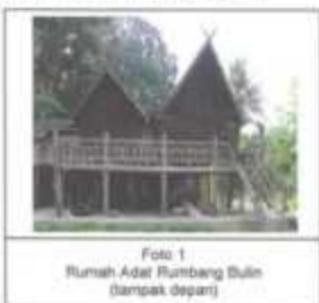
Foto 1
Rumah Adat Rumbang Bulin
(tampak depan)

5	Perodisasi	1953/80 Thn
6	Nilai Penting	Ilmu pengetahuan di bidang arsitektur
7	Identitas Juru Pelihara	-
8	Kerusakan	<ul style="list-style-type: none"> - Terdapat pelapukan dan lichen pada bagian tiang bawah bangunan. - Terdapat penambahan bangunan baru yaitu dapur.
9	Ancaman	Pelapukan
10	Jumlah Pengunjung	Jumlah pengunjung mancanegara yang datang sekitar 30 orang setiap bulan

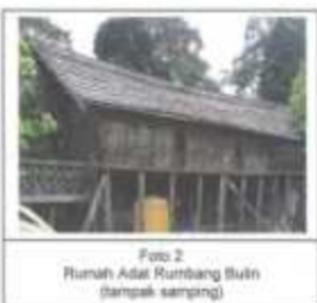
Foto 2
Rumah Adat Rumbang Bulin
(tampak samping)

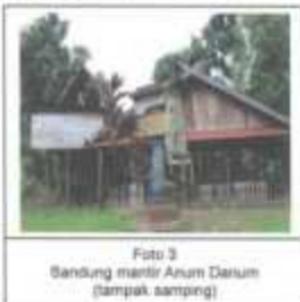
Foto 3
Sandung mantir Anum Danum
(sampak samping)

4	Fungsi	Makam
5	Periodisasi	1953/60 Thn
6	Nilai Penting	Agama (Pendirian Sandung merupakan salah satu bagian dari prosesi upacara adat Tiwah)
7	Identitas Juru Pelihara	-
8	Kerusakan	Terdapat beberapa kerusakan seperti : <ul style="list-style-type: none"> - Tiang kayu penopang sandung sudah retak - Pelapuk dan lichen pada bagian sirap - Kain penutup sudah robek dan harus diganti
9	Ancaman	- Pelapukan
10	Jumlah Pengunjung	Jumlah pengunjung masyarakat yang datang sekitar 30 orang setiap bulan.

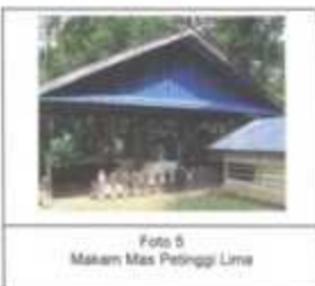
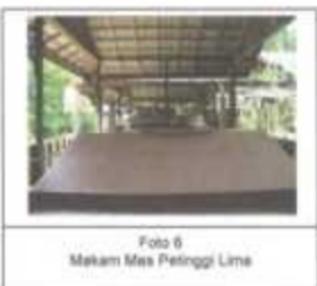
6	Nilai Penting	-
7	Identitas Juru Pelihara	-
8	Kerusakan	Tidak terdapat kerusakan
9	Ancaman	-
10	Jumlah Pengunjung	Jumlah pengunjung mancanegara yang datang sekitar 30 orang setiap bulan.

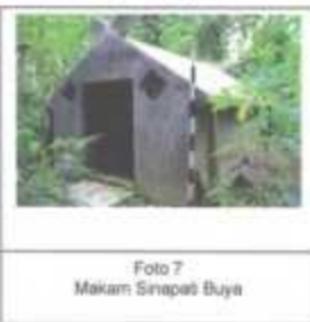
5	Perodisasi	1933/80 Thn
6	Nilai Penting	Sejarah (Nilai penting dalam pendirian Desa Bakonsu)
7	Identitas Juru Pelihara	Serang (47 Thn)
8	Kerusakan	Tidak terdapat kerusakan
9	Ancaman	-
10	Jumlah Pengunjung	Jumlah pengunjung mancanegara yang datang sekitar 30 orang setiap bulan.

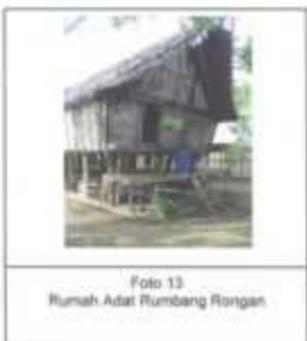
Foto 13
Rumah Adat Rumbang Rongan

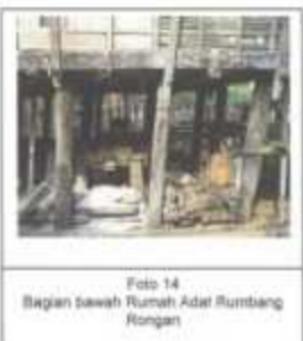
Foto 14
Bagian bawah Rumah Adat Rumbang Rongan

5	Periodisasi	1949/55 Thn
6	Nilai Penting	Ilmu pengetahuan di bidang arsitektur
7	Identitas Juru Pelihara	Culo Linyar
8	Kerusakan	Pada saat Tim BPCB melakukan pendataan di Rumah Adat Rumbang Rongas terdapat beberapa kerusakan seperti : - Lapuk dan lichen - Terdapat kebocoran pada atap bagian depan
9	Ancaman	Pelapukan dan aktivitas manusia.
10	Jumlah Pengunjung	-

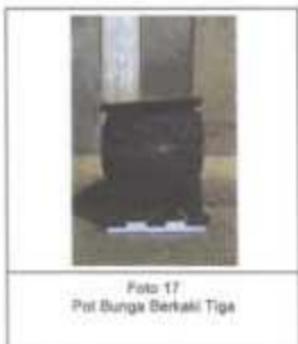
Foto 17
Pot Bunga Berkaki Tiga

7	Identitas Juru Pelihara	Culo Linyar
8	Kerusakan	- Terdapat kerusakan pada kaki penyangga pot karena ulah manusia.
9	Ancaman	Tidak ada
10	Jumlah Pengunjung	-

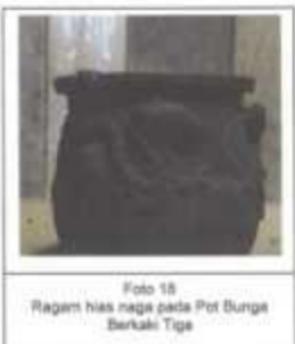
Foto 18
Ragam hias naga pada Pot Bunga Berkaki Tiga

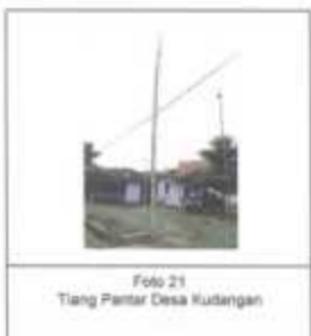
Foto 21
Tiang Pantar Desa Kudangan

4	Fungsi	Tiang ini dipercaya sebagai tangga yang mengantarkan arwah menuju surga pada kepercayaan Kaharingan
5	Periodisasi	-
6	Nilai Pertinggi	-
7	Identitas Juru Pelihara	-
8	Kerusakan	Pelapuk dan lichen
9	Ancaman	Pelapukan dan aktivitas manusia
10	Jumlah Pengunjung	-

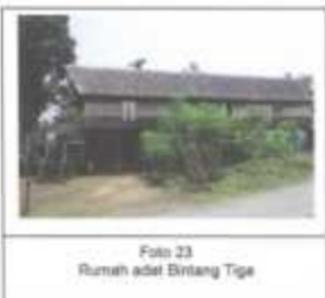
Foto 23
Rumah adat Bintang Tiga

4	Fungsi	<ul style="list-style-type: none"> - Dulu rumah ini dimanfaatkan sebagai tempat pelaksanaan acara dan ritual adat warga di desa Bayet. - Sekarang rumah ini dimanfaatkan sebagai tempat meriyambut tamu dari Propinsi dan biasanya digunakan untuk tempat upacara pernikahan
5	Periodisasi	-
6	Nilai Penting	Ilmu Pengetahuan di bidang arsitektur
7	Identitas Juru Pelihara	Yohanes Angken (76 Thn)
8	Kerusakan	Tidak Ada
9	Ancaman	Pelapukan
10	Jumlah Pengunjung	-

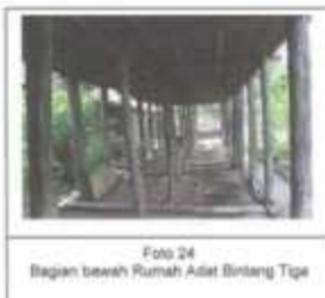
Foto 24
Bagian bawah Rumah Adat Bintang Tiga

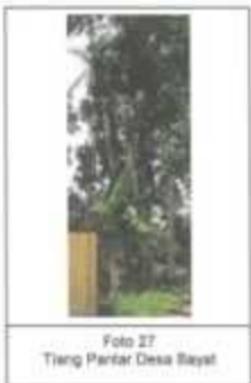
5 Periodisasi	-
6 Nilai Penting	Memiliki nilai penting sejarah dalam pendirian Desa Bayat.
7 Identitas Juru Pelihara	Yohanes Angken (76 Thn)
8 Kerusakan	<ul style="list-style-type: none"> - Pada bagian batu tidak terdapat kerusakan - Pelapuk dan lichen pada bagian pegar

9.	Ancaman	<ul style="list-style-type: none"> - Pelapukan - Posisi ditepi sungai dan dekat dengan jalan desa
10.	Jumlah Pengunjung

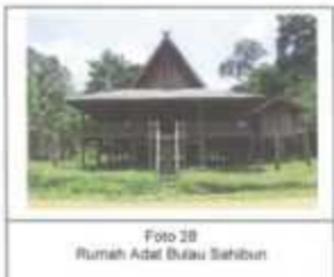
Foto 28
Rumah Adat Bulau Sahibun

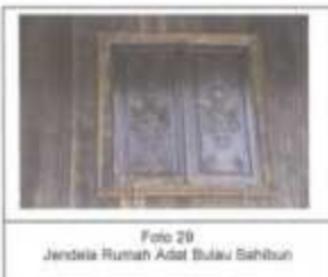
Foto 29
Jendela Rumah Adat Bulau Sahibun

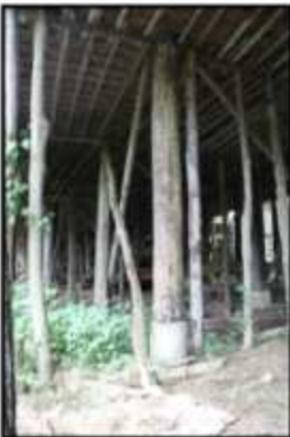
Foto 10. Tiang Pondasi

Rumah betang Sungai Uluk Palin memiliki tiang-tiang berukuran besar sebagai struktur utama rumah. Tiang - tiang tersebut berfungsi sebagai pengikat dinding bangunan agar tidak goyah dengan jumlah 66 tiang. Pada awal pendirian, tinggi rumah betang bisa mencapai lebih dari 7 meter, karena pertimbangan alam yang masih liar, menghindari banjir karena meluapnya sungai dan juga perang suku yang disebut Mengayau/Hakayau (pemenggalan kepala). Pada awal dibangunnya betang, tiang yang digunakan adalah tiang utuh berdiameter 40 cm-80 cm dan panjang > 10 meter, terbuat dari kayu ulin (kayu besi) yang kuat dan tahan lama sehingga cocok untuk konstruksi utama bangunan. Tiang tersebut ketika dipancangkan dilakukan dengan melakukan upacara terlebih dahulu. Upacara yang dilakukan tersebut menggunakan kepala manusia sebagai pengisi dan penguat tiang yang akan dipancangkan. Saat ini tiang sudah diberi pondasi / alas beton berbentuk bulat seukuran dengan diameter tiang ulin.

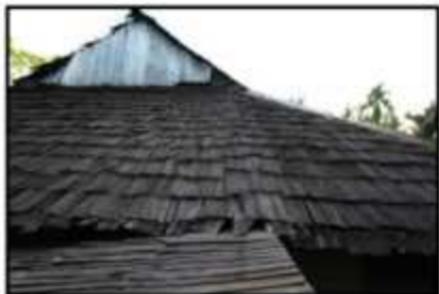
pada rumah kerangka atap yang tinggi juga memungkinkan sirkulasi udara yang baik. Namun pada tahun 1990 dilakukan pemugaran pada bagian atap dengan menambahkan plafond kayu di sepanjang serambi. Plafond kayu saat ini hanya tersisa di beberapa bagian serambi, karena mengalami kerusakan. Penutup atap menggunakan sirap kayu yang disusun secara sejajar untuk menutupi seluruh bagian bangunan.

Foto 16. Atap Sirap

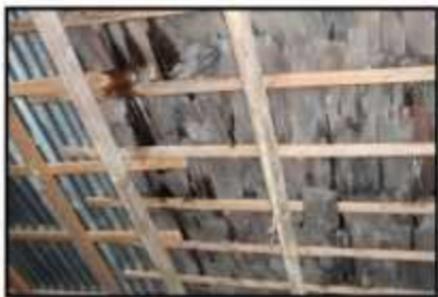
Kebocoran pada beberapa bagian atap betang diakibatkan oleh atap sirak yang rusak, pecah, retak dan ambrol (jatuh). Pada saat hujan deras, air akan menggenang di lantai. Tindakan penanggulangan yang dilakukan masyarakat adalah dengan mengganti beberapa bagian atap yang bocor tersebut dengan jenis atap lain, yaitu seng dan plastik. Hal ini memang tidak sesuai dengan kaidah pemugaran cagar budaya, namun karena faktor biaya dan teknis maka hal itu yang saat ini dapat dikerjakan oleh masyarakat.

Foto 18. Bagian kebocoran pada atap

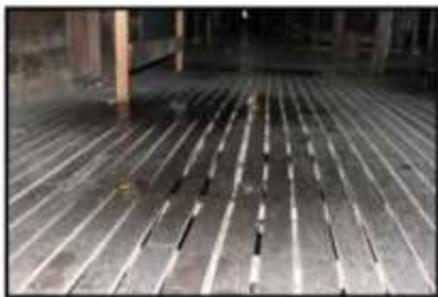
Foto 19. Rembesan Air pada lantai

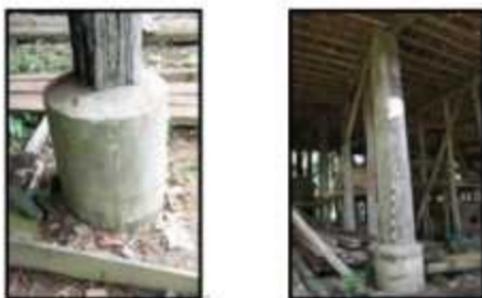
Penurunan tiang bangunan diakibatkan karena banyaknya tiang yang mengalami kerusakan dan keropos. Tiang yang mengalami kerusakan dan keropos tersebut membuat bangunan menjadi miring pada sisi kiri bangunan. Hal ini diperparah karena pada perbaikan sebelumnya, tindakan yang dilakukan adalah pengecoran pada tiang. Pengecoran tiang tersebut berakibat pada mudah rusak dan rapuh hingga keropos bagian tiangnya, menyebabkan makin memperparah kemiringan pada bangunan betang.

Foto 20. Pengecoran pada tiang pondasi

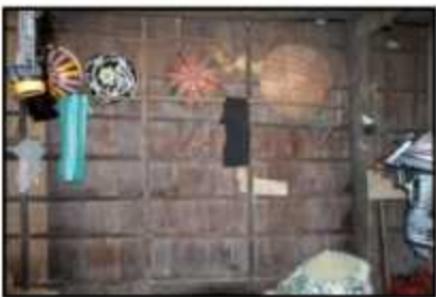
Pada awal dibangunnya betang uluk palin, keseluruhan bahan dinding terbuat dari kulit kayu meranti, namun seiring perkembangan zaman masyarakat mengganti dengan menggunakan papan kayu. Hal ini juga dikarenakan faktor keamanan, karena mudahnya kulit kayu tersulut api.

Foto 21. dinding terbuat dari kulit kayu

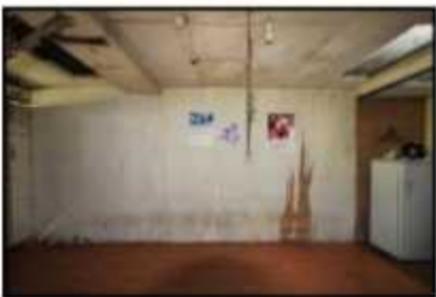
Foto 22. dinding terbuat dari papan dan *playwood*

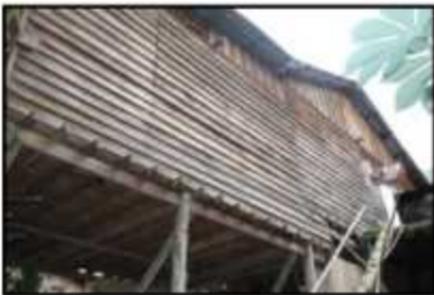
Pada saat ini terlihat pada bagian belakang bangunan utama betang oleh penduduk ditambah ruangan dan bangunan lain. Bangunan tambahan tersebut biasanya disesuaikan dengan jumlah kk yang ada pada setiap bilik. Selain itu juga dikarenakan bertambahnya kebutuhan ruang akibat bertambahnya jumlah anggota keluarga.

Foto 23. Bangunan tambahan pada bagian belakang

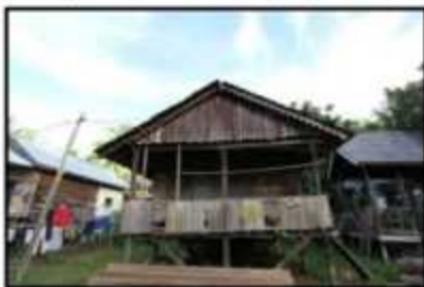
Lingkungan sekitar betang saat ini telah dipenuhi oleh bangunan rumah kayu maupun beton. Bangunan rumah yang berada di sekitar lingkungan betang akan direlokasi agar terlihat lebih rapih dan tidak merusak lingkungan asli dari betang.

Foto 24. Rumah yang dibangun dekat akses masuk

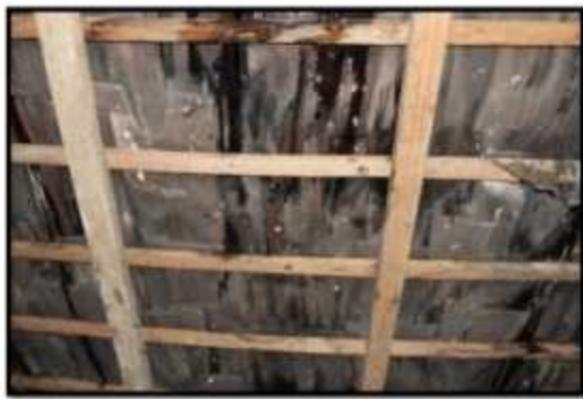
Foto 28. Kebocoran Atap

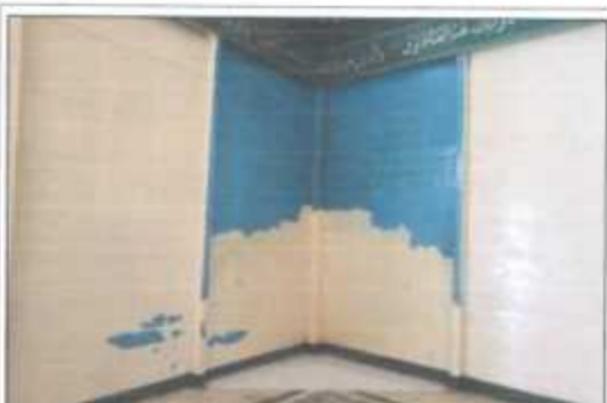
Foto 2.7

Pada awal pembangunan masjid, dinding tidak dicat. Selanjutnya seiring dengan perkembangan zaman, dinding dicat dengan warna krem dan hijau. Hal tersebut berlangsung selama puluhan tahun sampai pada tahun 1990 dilakukan pengecetan ulang dengan warna biru. Tidak hanya bagian dinding, namun bagian pagar serambi juga mengalami pengecetan dengan warna biru. Bekas-bekas pengecetan tersebut dapat dilihat pada dinding yang terkelupas dan pada sisi tenggara ruang utama. Pada sisi tersebut, masih meninggalkan warna biru yang cukup lebar. Hal tersebut terjadi karena pada saat pengecetan kembali ke warna asal (krem) pada tahun 2010, hiasan kaligrafi yang menempel di dinding tidak dilepas terlebih dahulu.

Sisa pengecetan pada tahun 1990 Masjid Kasimuddin

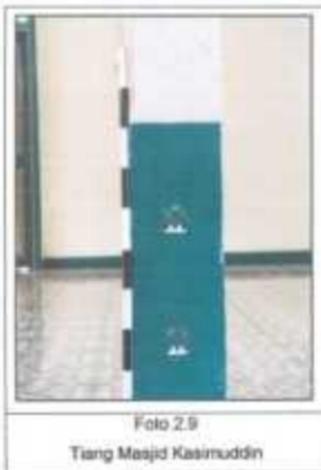
Kondisi tiang-tiang penyangga saat ini telah ditinggikan dari posisi semula setinggi 50 cm. Pengerjaan peninggian tiang dilakukan pada tahun 1990, bersamaan dengan perbaikan lantai yang retak-retak dan bergelombang. Tiang-tiang kayu asli ditambah dengan tiang kayu ulin yang baru di bagian dasarnya. Bekas pengerjaannya masih dapat diamati, demikian pula dengan kerusakan yang terjadi pada tiang tersebut. Pada bagian dasar tiang utama yang keropos, diberi semen untuk memperkeras strukturnya agar tidak bergeser. Berdasarkan pengamatan terhadap kondisi tiang-tiang utama, aktivitas pelapukan sudah tidak intensif, namun pada beberapa tiang, bagian tengahnya dilindasukan mengalami pengerosan.

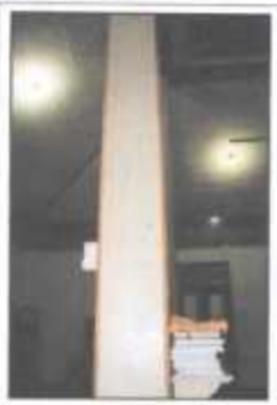
Foto 2.16

1. Kebocoran pada atap masjid.

Kebocoran pada atap masjid disebabkan oleh atap sirap yang rusak (retak), sehingga air hujan merembes masuk. Pada saat hujan deras, air akan menggenang di ruang utama. Air yang mengalir melalui langit-langit dan tiang-tiang masjid membuat noda kekuningan pada bagian tersebut.

Bagian tiang masjid yang berwana kekuningan akibat kebocoran pada atap masjid

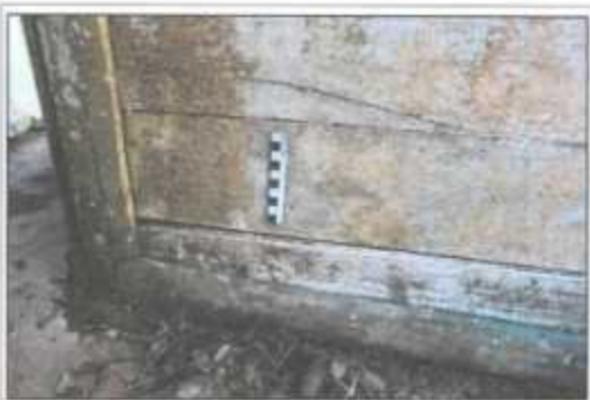
Foto 2.17

2. Bagian bangunan yang keropos dan berjamur

Pada beberapa tiang utama, ditemukan adanya tiang yang keropos karena faktor usia. Saat dilakukan perbaikan pada tahun 1990, tiang-tiang tersebut ditinggikan, sekaligus diberi penguatan dari campuran semen, pasir, dan rangka besi. Sementara itu pada bagian dinding luar mihrab, ditemukan adanya jamur, lumut, dan ikon.

Bagian dinding yang berjamur dan berlumut

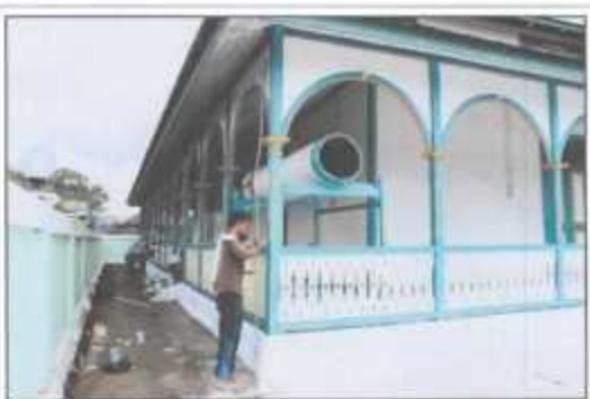
Foto 2.18

3. Proses pengcatatan ulang oleh pengurus masjid yang dilakukan tanpa koordinasi dengan juri pelihara dan Dinas Kebudayaan, Pariwisata, Pemuda, dan Olahraga Kabupaten Bulungan.

Proses pengcatatan oleh pengurus masjid

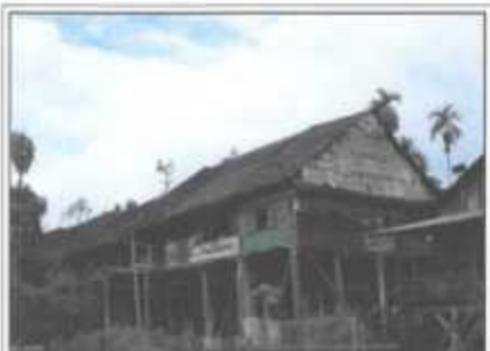
Foto 1
Betang Uluk Palin sebelum terbakar

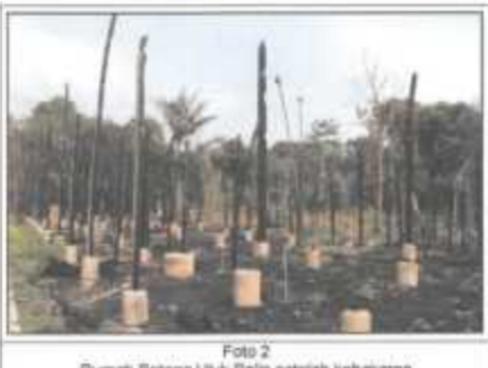
Berdasarkan hasil observasi, kondisi rumah betang telah mengalami kerusakan yang sangat parah. Material bangunan hampir seluruhnya terbakar api. Hanya tersisa tonggak-tonggak penyangga bangunan yang telah menjadi arang dan berpotensi roboh sewaktu-waktu. Tinggalan arkeologis berupa keramik dan barang logam juga tidak luput dari kerusakan. Di area kebakaran dijumpai keramik-keramik dan sisa meriam kuno yang pecah dan meleleh terbakar. Sementara itu di beberapa lokasi masih dijumpai adanya police-line, terutama di tempat asal api penyebab kebakaran.

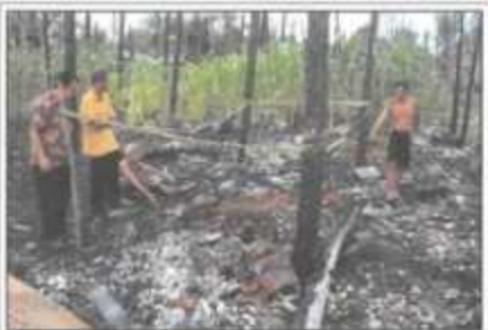
Foto 3
Kondisi sisa dapur Bilik 38, asal mulia api penyebab kebakaran

Berdasarkan keterangan masyarakat, api pertama kali muncul dari bilik 38 yang dihuni Pak Gurung yang telah berusia lanjut (± 80 tahun). Kebakaran disebabkan karena yang bersangkutan memanggang daging dalam dapur (sebenarnya hal ini dilarang dalam kebiasaan masyarakat) namun terlidur sehingga api berkobar dan membakar material yang ada di sekitarnya serta merambat ke bilik-bilik lainnya. Barang-barang seperti tabung gas dan panel tenaga surya juga menyebabkan api bertambah besar. Juru pelihara rumah Betang ini (Maria Tengkuak) segera melaporkan kejadian ini kepada Kabid Kebudayaan Dinas Pariwisata dan Kebudayaan Kab. Kapuas Hulu (Bapak Luther) yang segera menindaklanjuti dengan menghubungi pemadam kebakaran. Meskipun demikian, lokasi rumah betang yang cukup jauh dari pusat kota (± 1 jam) menghambat upaya pemadam kebakaran untuk segera datang ke lokasi. Akibatnya dalam tempo waktu $\pm 1 - 2$ jam, api

telah membakar seluruh bengunan. Tidak ada korban jiwa dalam peristiwa ini, namun tinggalan arkeologis yang memiliki nilai historis tinggi tidak dapat diselamatkan.

1. Rumah Betang Uluk Palin mengalami kerusakan parah akibat kelalaian penghuni bilik 36 yang melakukan aktivitas memasak dalam rumah dan tidak diawasi sehingga menyebabkan kebakaran pada tanggal 13 September 2014. ;

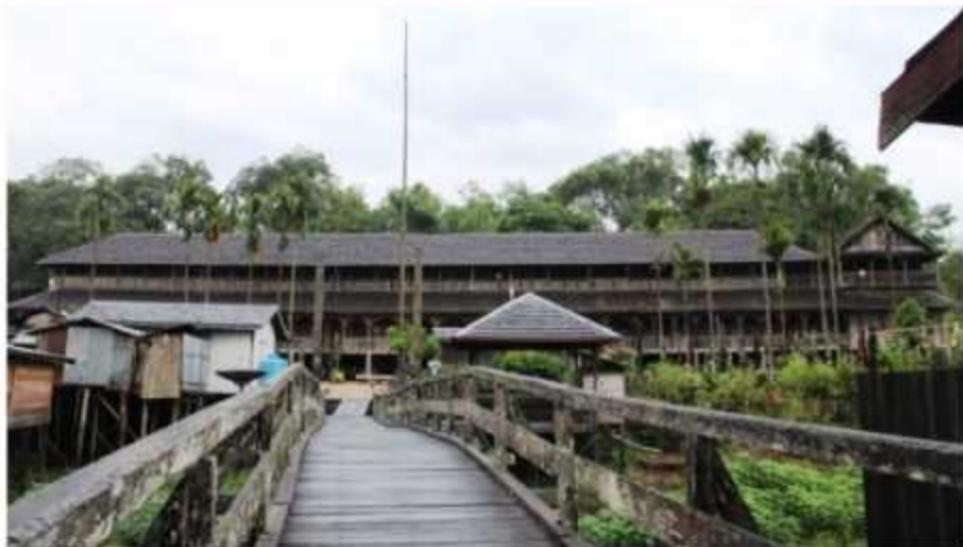
Jembatan Ulin sebagai *sequence* pengalaman terakhir pada proses perjumpaan dengan Lamin Mancong

Diperlukan perbaikan **gerbang masuk** yang sekarang dalam kondisi rusak untuk mempertahankan fungsi Lamin Mancong dan lingkungannya sebagai kawasan wisata yang menarik dikunjungi

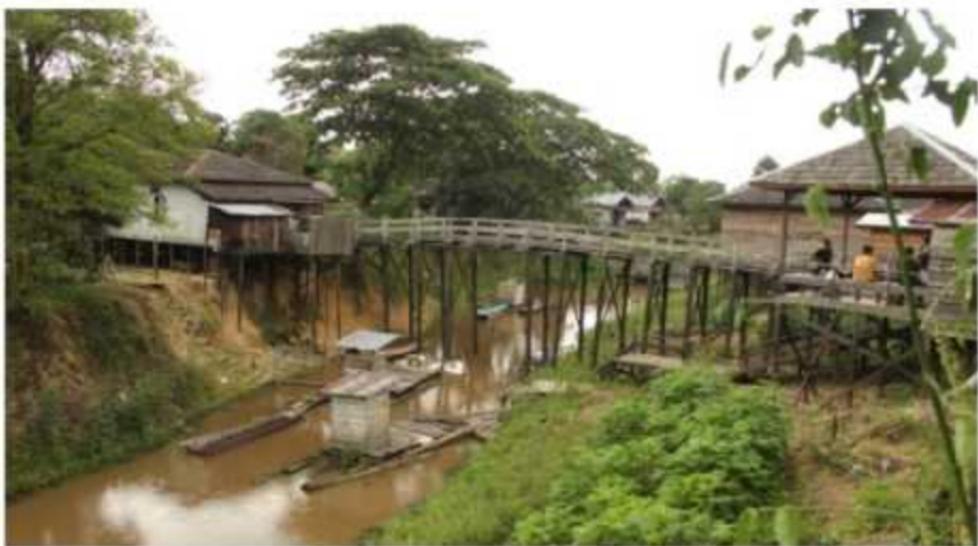
Kondisi eksisting Jembatan Ulin dan dermaga sungai Ohong saat ini. Diperlukan peningkatan kualitas jembatan untuk mempertahankan fungsi Lamin Mancong dan lingkungannya sebagai kawasan wisata yang menarik dikunjungi

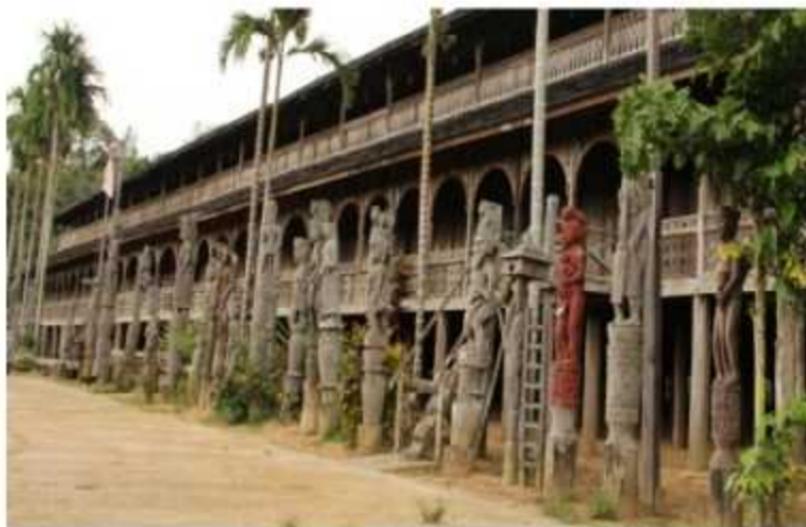
Deretan patung *Blontangk* sebagai bagian dari tradisi prosesi pasca kehidupan dalam budaya Dayak Benuaq.

Masih ditata seadanya di depan Lamin. Diperlukan perencanaan kawasan untuk meningkatkan estetika Lamin Mancong agar semakin menarik untuk dikunjungi.

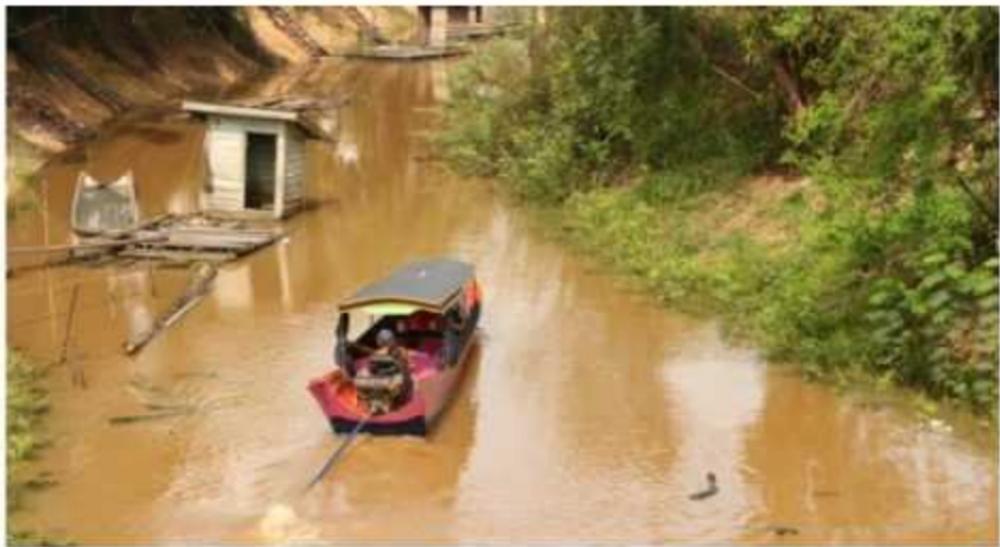
Aktivitas kedatangan turis mancanegara dominan melalui jalur air dari Tanjung Isuy ke Lamin Mancong melalui Sungai Ohong. Sangat dibutuhkan upaya menyadarkan warga kampung Mancong akan arti penting sungai Ohong dan merubah *mindset* masyarakat bahwa sungai Ohong bukan sebagai halaman belakang tempat membuang segala kotoran.

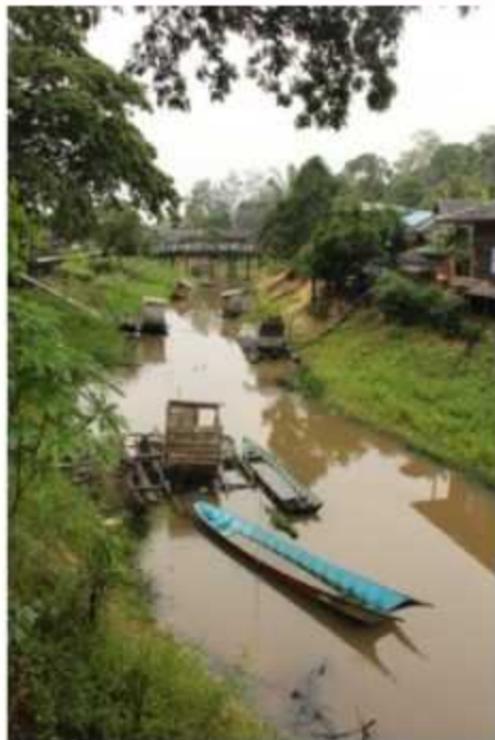
Sungai Ohong yang dipenuhi jamban terapung warga masyarakat.

Diperlukan program terpadu sanitasi lingkungan dan upaya menyadarkan warga masyarakat selain agar lingkungan bersih, sehat, indah dan kesehatan warga masyarakat lebih terjamin dengan baik.

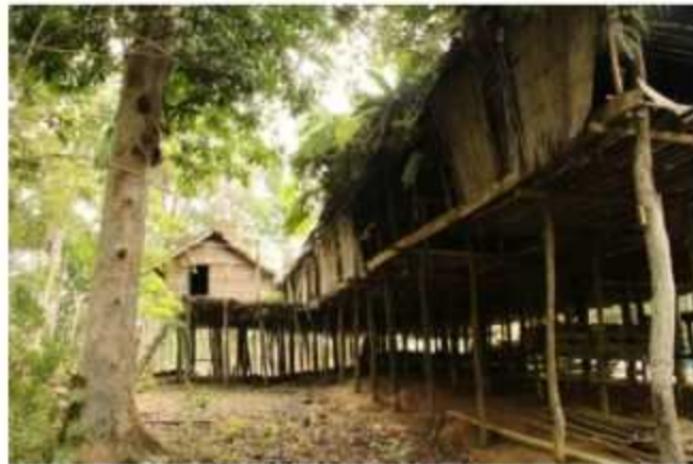
Kondisi rumah tradisional masyarakat Dayak Benuaq di Kampung Tolan,
Kec. Muara Lawa, Kab. Kutai Barat, Provinsi Kalimantan Timur
yang rusak parah, baik struktural amupun arsitekturalnya

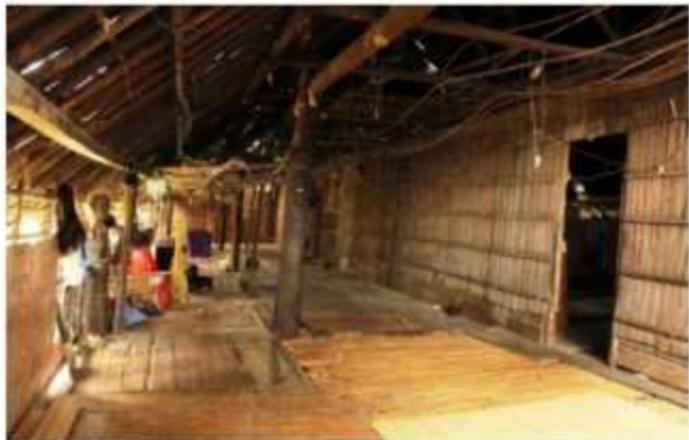
Ruang dalam Lamin Tolan sebagai ruang publik bersama, menyimpan banyak cerita sejarah sosial dan budaya masyarakat Dayak Benuaq dalam kondisi yang sangat memprihatinkan
