# ANALISA FOTO KONDISI JALAN

1KCO - PEMETAAN BLOK DAN PASANGAN START POINT / END POINT

Dokumentasi diurutkan berdasarkan AFD dan kode blok, dimulai dari A1. Foto yang tidak tersedia ditandai secara eksplisit. Analisa memakai lima tipe kerusakan utama dan menandai inferensi bila bukti foto/data terbatas.

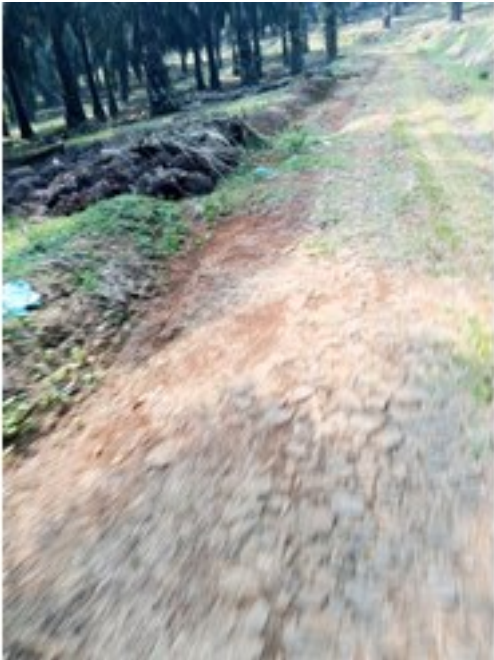
Start Point Rusak Sedang Jalan Utama

**Status:** ASUMSI TEKNIS - PERLU VERIFIKASI  
**Tipe teridentifikasi/diinterpretasikan:** Undulating (Bergelombang), Wet Surface (Permukaan Basah), Loose Material (Material Lepas)  
**Indikasi workbook:** Di luar 6 klasifikasi referensi; Tidak diklasifikasikan  
**Observasi foto/keterangan:** Jalan mengalami erosi pada sisi dan alur kendaraan, dengan beberapa bagian permukaan tidak rata.  
**Batasan:** kedalaman, tebal lapisan, kadar air, dan kepadatan harus diukur di lapangan.

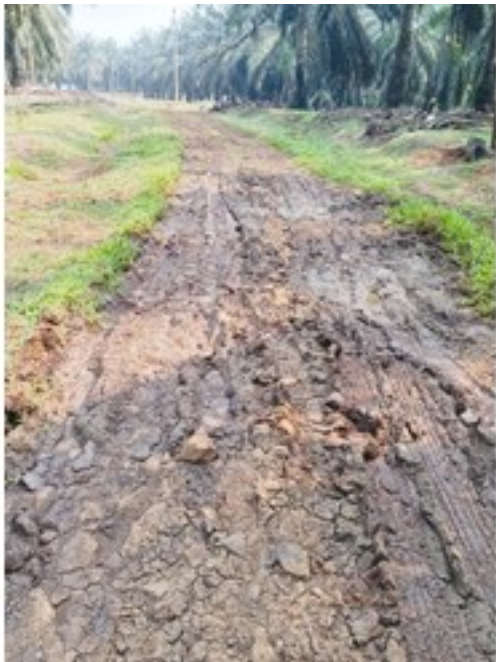
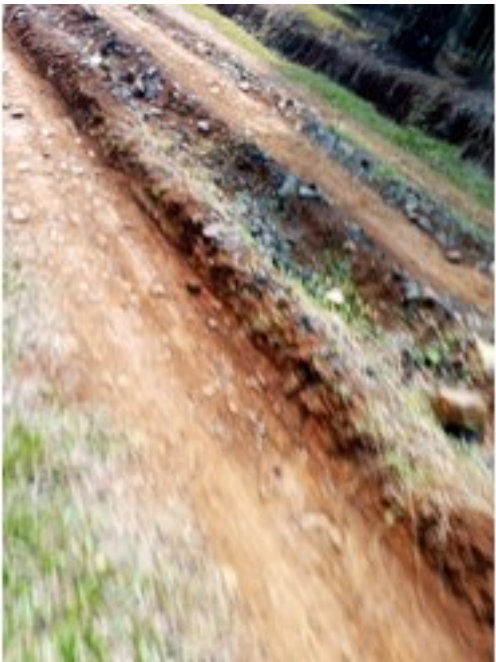
Start Point Rusak Berat Jalan Utama

End Point Rusak Berat9JalanUtamaA3

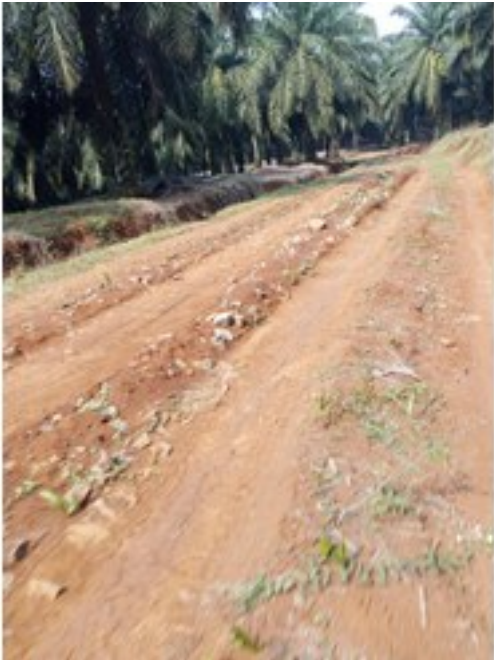
Start Point Rusak SedangJalanProduksiA

**Penyebab utama yang mungkin:** air permukaan tidak teralirkan, drainase samping tidak efektif, atau kadar air tanah tinggi, subgrade tidak stabil, pemadatan tidak seragam, perubahan kadar air, dan beban kendaraan berulang.  
**Mekanisme/dampak:** permukaan basah/lumpur dan genangan menurunkan daya dukung; lintasan roda mempercepat deformasi profil memanjang tidak rata atau bergelombang sehingga kenyamanan, kecepatan, dan aliran permukaan terganggu Karena klasifikasi pada data tidak lengkap, kombinasi tipe ditetapkan sebagai asumsi teknis awal dan wajib dikonfirmasi melalui inspeksi lapangan..  
**Rekomendasi awal:** pulihkan drainase, kendalikan kadar air, hampar material granular bila perlu, lalu padatkan; lakukan pembentukan ulang profil, perbaiki lapisan dasar/subgrade, dan pastikan kemiringan melintang berfungsi.

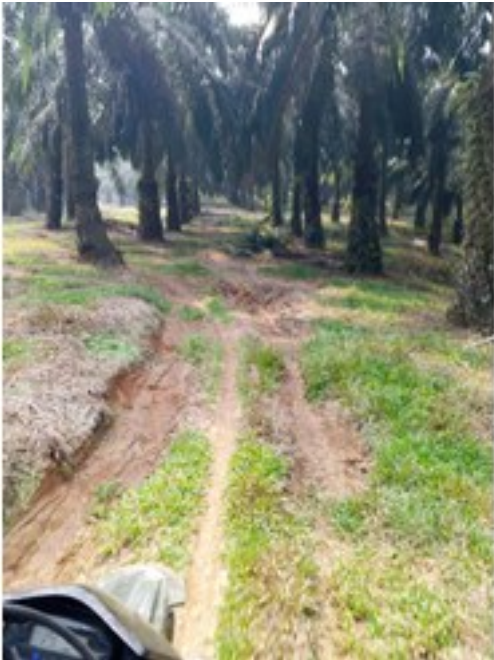
Start Point Rusak SedangJalanBantuA

**Status:** ASUMSI TEKNIS - PERLU VERIFIKASI  
**Tipe teridentifikasi/diinterpretasikan:** Wet Surface (Permukaan Basah), Loose Material (Material Lepas), Undulating (Bergelombang), Pot Hole (Lubang/Cekungan), Upheaval (Jembul/Pengangkatan)  
**Indikasi workbook:** Di luar 6 klasifikasi referensi; Tidak diklasifikasikan  
**Observasi foto/keterangan:** Terdapat dua alur lintasan kendaraan pada jalan tanah; permukaan cukup padat tetapi mulai terbentuk bekas roda.  
**Batasan:** kedalaman, tebal lapisan, kadar air, dan kepadatan harus diukur di lapangan.

**Penyebab utama yang mungkin:** air permukaan tidak teralirkan, drainase samping tidak efektif, atau kadar air tanah tinggi, pemadatan tidak mencapai kepadatan rencana, kadar air tidak sesuai, material tidak homogen, dan lalu lintas berulang, subgrade tidak stabil, pemadatan tidak seragam, perubahan kadar air, dan beban kendaraan berulang, infiltrasi air, drainase buruk, material lemah, dan kerusakan awal yang tidak segera ditangani, tanah dasar ekspansif, tekanan air pori, kelembapan berlebih, atau material dasar yang tidak stabil.

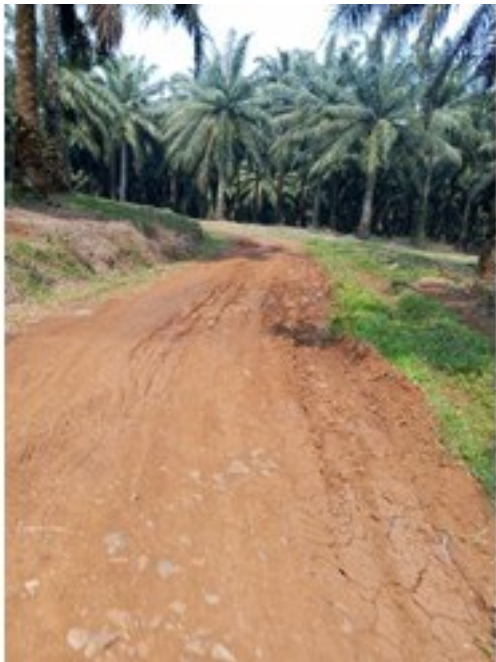
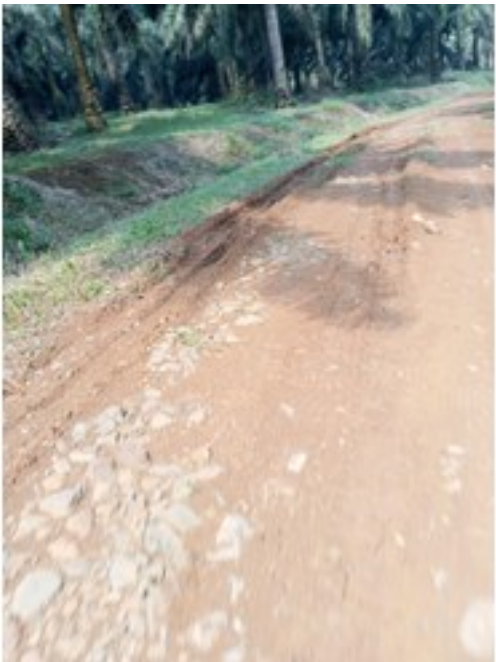
Start Point Rusak Sedang Jalan Produksi

End Point Rusak Sedang14JalanProduksiA6

**Tipe teridentifikasi/diinterpretasikan:** Loose Material (Material Lepas), Wet Surface (Permukaan Basah), Undulating (Bergelombang)

**Indikasi workbook:** Di luar 6 klasifikasi referensi; Loose Material (Material Lepas)

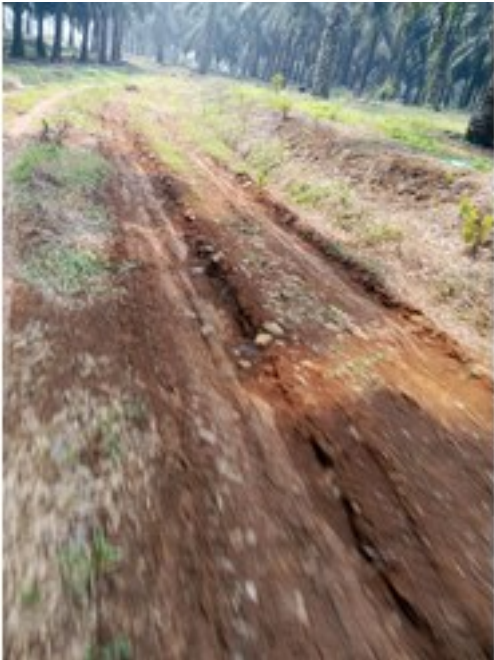
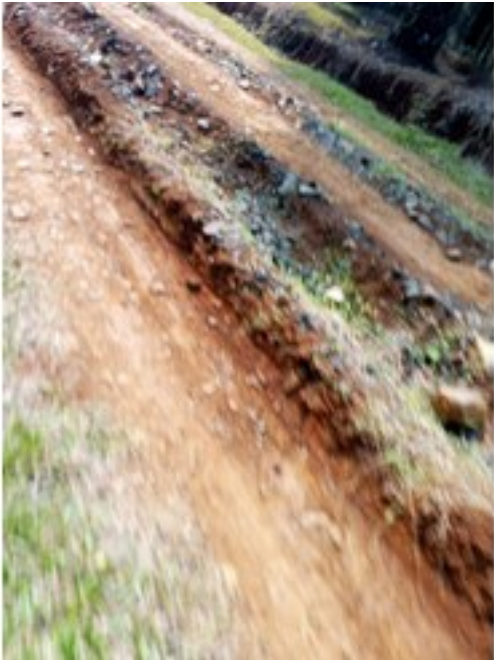
End Point Rusak Berat8JalanUtamaA7

**Status:** ASUMSI TEKNIS - PERLU VERIFIKASI  
**Tipe teridentifikasi/diinterpretasikan:** Undulating (Bergelombang), Wet Surface (Permukaan Basah), Loose Material (Material Lepas)  
**Indikasi workbook:** Di luar 6 klasifikasi referensi  
**Observasi foto/keterangan:** Terdapat alur roda memanjang cukup dalam dan permukaan tanah tergerus, sehingga akses kendaraan mulai terganggu.  
**Batasan:** kedalaman, tebal lapisan, kadar air, dan kepadatan harus diukur di lapangan.

**Rekomendasi awal:** lakukan pembentukan ulang profil, perbaiki lapisan dasar/subgrade, dan pastikan kemiringan melintang berfungsi; pulihkan drainase, kendalikan kadar air, hampar material granular bila perlu, lalu padatkan; grading, koreksi material dan kadar air, kemudian pemadatan bertahap sampai kepadatan lapangan tercapai.

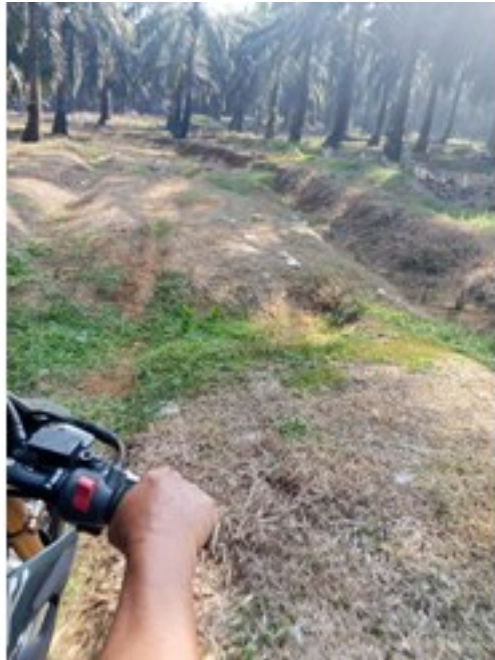
Start Point Rusak Sedang Jalan Produksi

**Status:** ASUMSI TEKNIS - PERLU VERIFIKASI  
**Tipe teridentifikasi/diinterpretasikan:** Wet Surface (Permukaan Basah), Loose Material (Material Lepas), Undulating (Bergelombang), Pot Hole (Lubang/Cekungan), Upheaval (Jembul/Pengangkatan)  
**Indikasi workbook:** Di luar 6 klasifikasi referensi; Tidak diklasifikasikan  
**Observasi foto/keterangan:** Jalan perkebunan terlihat relatif datar dan cukup terbuka, dengan permukaan tanah yang masih dapat dilalui.  
**Batasan:** kedalaman, tebal lapisan, kadar air, dan kepadatan harus diukur di lapangan.

**Penyebab utama yang mungkin:** air permukaan tidak teralirkan, drainase samping tidak efektif, atau kadar air tanah tinggi, pemadatan tidak mencapai kepadatan rencana, kadar air tidak sesuai, material tidak homogen, dan lalu lintas berulang, subgrade tidak stabil, pemadatan tidak seragam, perubahan kadar air, dan beban kendaraan berulang, infiltrasi air, drainase buruk, material lemah, dan kerusakan awal yang tidak segera ditangani, tanah dasar ekspansif, tekanan air pori, kelembapan berlebih, atau material dasar yang tidak stabil.

**Rekomendasi awal:** pulihkan drainase, kendalikan kadar air, hampar material granular bila perlu, lalu padatkan; grading, koreksi material dan kadar air, kemudian pemadatan bertahap sampai kepadatan lapangan tercapai; lakukan pembentukan ulang profil, perbaiki lapisan dasar/subgrade, dan pastikan kemiringan melintang berfungsi; bongkar material gagal, isi dengan material sesuai, ratakan, padatkan, dan tangani sumber air; kupas/ratakan bagian terangkat, stabilkan subgrade, perbaiki drainase, dan padatkan lapisan pengganti.

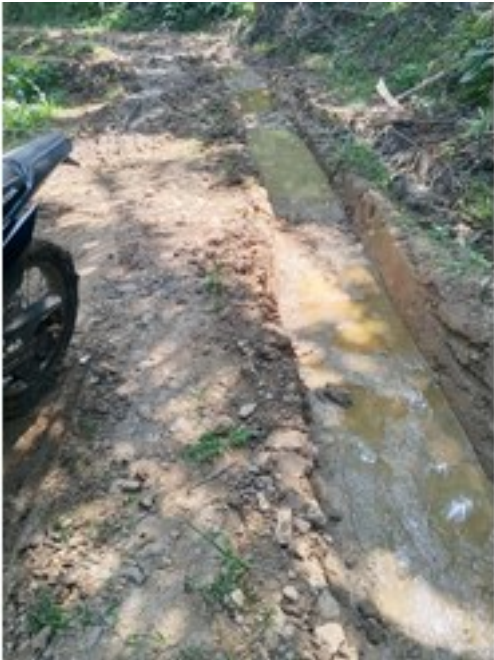
Start Point Rusak SedangJalanProduksiA

**Penyebab utama yang mungkin:** air permukaan tidak teralirkan, drainase samping tidak efektif, atau kadar air tanah tinggi, subgrade tidak stabil, pemadatan tidak seragam, perubahan kadar air, dan beban kendaraan berulang.  
**Mekanisme/dampak:** permukaan basah/lumpur dan genangan menurunkan daya dukung; lintasan roda mempercepat deformasi profil memanjang tidak rata atau bergelombang sehingga kenyamanan, kecepatan, dan aliran permukaan terganggu Karena klasifikasi pada data tidak lengkap, kombinasi tipe ditetapkan sebagai asumsi teknis awal dan wajib dikonfirmasi melalui inspeksi lapangan..  
**Rekomendasi awal:** pulihkan drainase, kendalikan kadar air, hampar material granular bila perlu, lalu padatkan; lakukan pembentukan ulang profil, perbaiki lapisan dasar/subgrade, dan pastikan kemiringan melintang berfungsi.

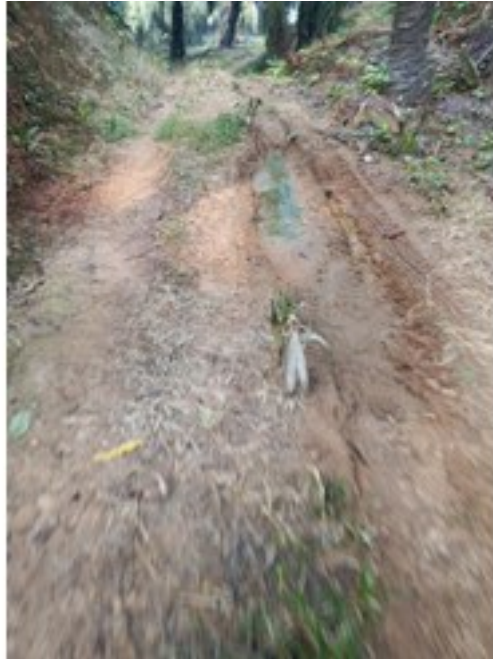
Start Point Rusak Berat Jalan Produksi A

**Tipe teridentifikasi/diinterpretasikan:** Loose Material (Material Lepas), Wet Surface (Permukaan Basah), Undulating (Bergelombang)

**Indikasi workbook:** Loose Material (Material Lepas); Tidak diklasifikasikan

**Rekomendasi awal:** grading, koreksi material dan kadar air, kemudian pemadatan bertahap sampai kepadatan lapangan tercapai; pulihkan drainase, kendalikan kadar air, hampar material granular bila perlu, lalu padatkan; lakukan pembentukan ulang profil, perbaiki lapisan dasar/subgrade, dan pastikan kemiringan melintang berfungsi.

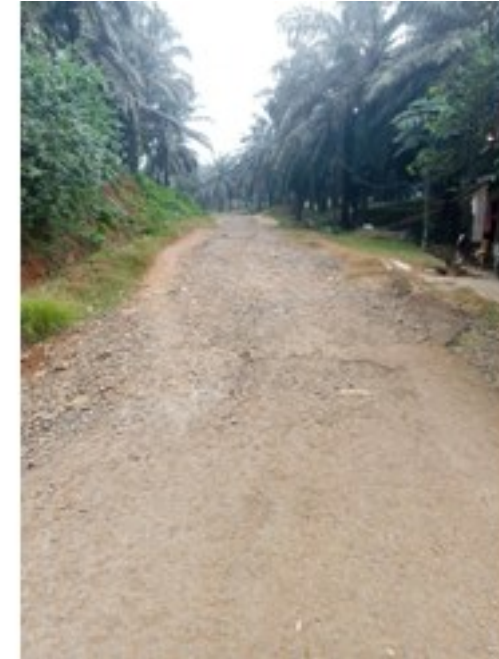
End Point Rusak Sedang Jalan Akses A10

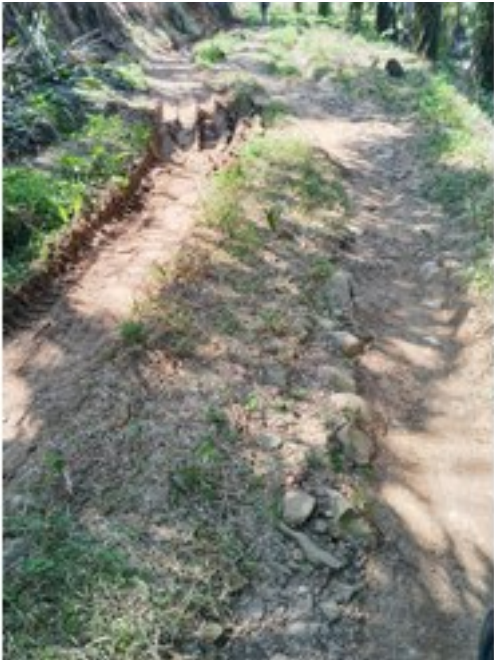
Start Point Rusak SedangJalanProduksiA

**Status:** ASUMSI TEKNIS - PERLU VERIFIKASI  
**Tipe teridentifikasi/diinterpretasikan:** Loose Material (Material Lepas), Wet Surface (Permukaan Basah), Undulating (Bergelombang)  
**Indikasi workbook:** Loose Material (Material Lepas); Tidak diklasifikasikan  
**Observasi foto/keterangan:** Jalan tanah perkebunan relatif rata dan cukup padat, permukaan masih baik dengan sedikit material lepas di beberapa bagian.  
**Batasan:** kedalaman, tebal lapisan, kadar air, dan kepadatan harus diukur di lapangan.

**Rekomendasi awal:** grading, koreksi material dan kadar air, kemudian pemadatan bertahap sampai kepadatan lapangan tercapai; pulihkan drainase, kendalikan kadar air, hampar material granular bila perlu, lalu padatkan; lakukan pembentukan ulang profil, perbaiki lapisan dasar/subgrade, dan pastikan kemiringan melintang berfungsi.

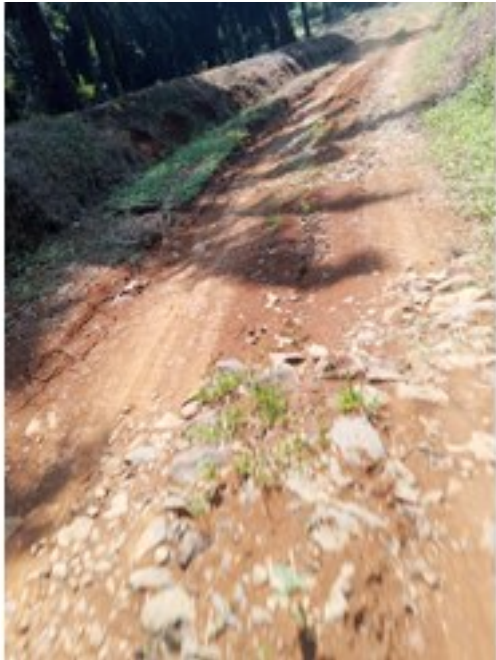
Start Point Rusak SedangJalanUtamaA

**Status:** ASUMSI TEKNIS - PERLU VERIFIKASI  
**Tipe teridentifikasi/diinterpretasikan:** Loose Material (Material Lepas), Wet Surface (Permukaan Basah), Undulating (Bergelombang)  
**Indikasi workbook:** Loose Material (Material Lepas); Tidak diklasifikasikan  
**Observasi foto/keterangan:** Permukaan jalan berbatu dan tererosi, dengan material batu cukup banyak di sepanjang jalur.  
**Batasan:** kedalaman, tebal lapisan, kadar air, dan kepadatan harus diukur di lapangan.

**Rekomendasi awal:** grading, koreksi material dan kadar air, kemudian pemadatan bertahap sampai kepadatan lapangan tercapai; pulihkan drainase, kendalikan kadar air, hampar material granular bila perlu, lalu padatkan; lakukan pembentukan ulang profil, perbaiki lapisan dasar/subgrade, dan pastikan kemiringan melintang berfungsi.

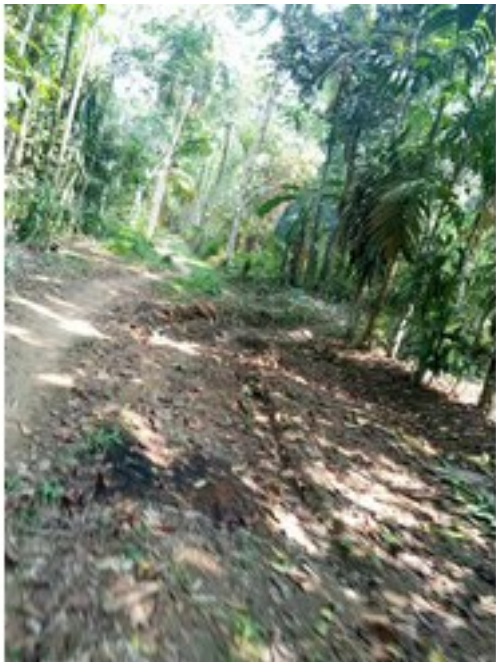
Start Point Rusak SedangJalanProduksiA

**Penyebab utama yang mungkin:** air permukaan tidak teralirkan, drainase samping tidak efektif, atau kadar air tanah tinggi, subgrade tidak stabil, pemadatan tidak seragam, perubahan kadar air, dan beban kendaraan berulang.  
**Mekanisme/dampak:** permukaan basah/lumpur dan genangan menurunkan daya dukung; lintasan roda mempercepat deformasi profil memanjang tidak rata atau bergelombang sehingga kenyamanan, kecepatan, dan aliran permukaan terganggu Karena klasifikasi pada data tidak lengkap, kombinasi tipe ditetapkan sebagai asumsi teknis awal dan wajib dikonfirmasi melalui inspeksi lapangan..  
**Rekomendasi awal:** pulihkan drainase, kendalikan kadar air, hampar material granular bila perlu, lalu padatkan; lakukan pembentukan ulang profil, perbaiki lapisan dasar/subgrade, dan pastikan kemiringan melintang berfungsi.

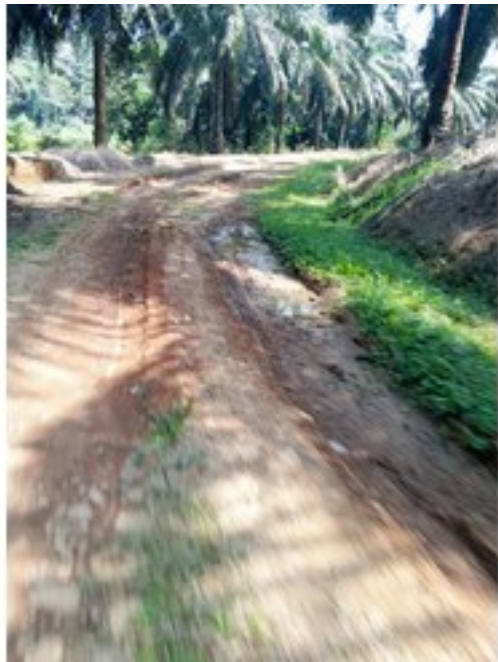
Start Point Rusak SedangJalanProduksiA

**Status:** ASUMSI TEKNIS - PERLU VERIFIKASI  
**Tipe teridentifikasi/diinterpretasikan:** Undulating (Bergelombang), Wet Surface (Permukaan Basah), Loose Material (Material Lepas)  
**Indikasi workbook:** Di luar 6 klasifikasi referensi; Tidak diklasifikasikan  
**Observasi foto/keterangan:** Jalan tanah relatif lebar dengan alur roda ringan dan permukaan yang masih cukup padat.  
**Batasan:** kedalaman, tebal lapisan, kadar air, dan kepadatan harus diukur di lapangan.

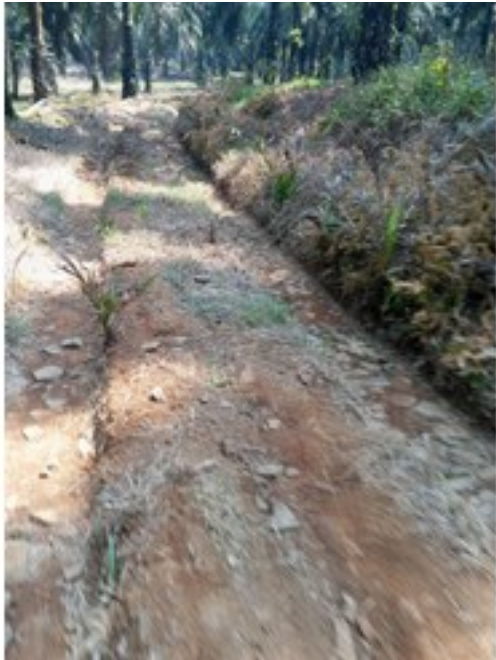
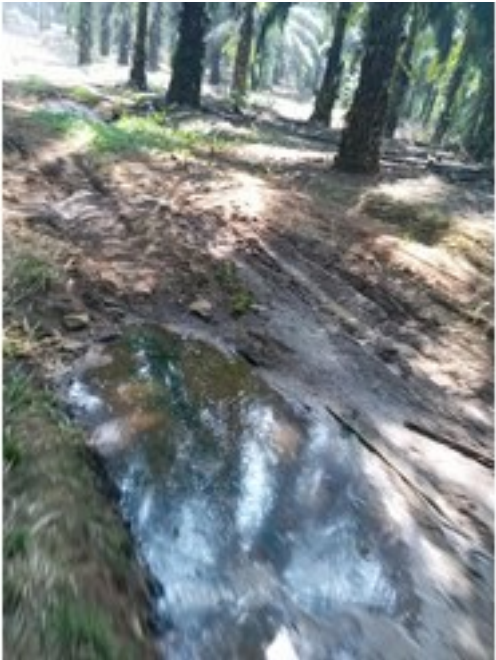
Start Point Rusak BeratJalanUtamaA

End Point Rusak Berat2JalanUtamaA14

**Tipe teridentifikasi/diinterpretasikan:** Wet Surface (Permukaan Basah), Loose Material (Material Lepas), Undulating (Bergelombang)

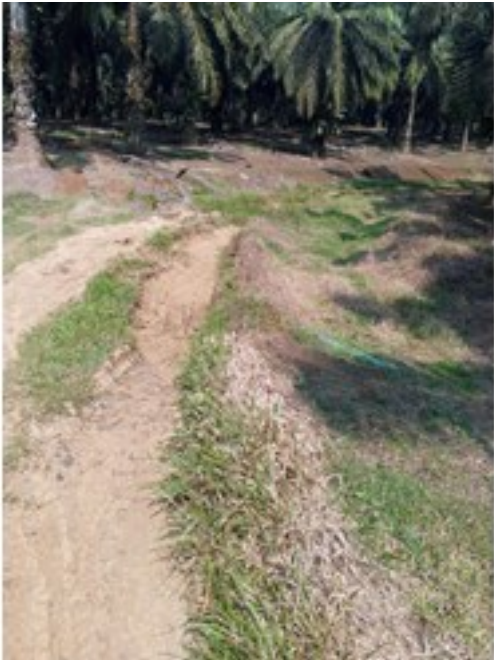
Start Point Rusak SedangJalanProduksiA

**Status:** ASUMSI TEKNIS - PERLU VERIFIKASI  
**Tipe teridentifikasi/diinterpretasikan:** Undulating (Bergelombang), Wet Surface (Permukaan Basah), Loose Material (Material Lepas)  
**Indikasi workbook:** Di luar 6 klasifikasi referensi; Tidak diklasifikasikan  
**Observasi foto/keterangan:** Jalan tanah bercabang/berbelok dengan permukaan tidak rata dan alur roda ringan.  
**Batasan:** kedalaman, tebal lapisan, kadar air, dan kepadatan harus diukur di lapangan.

**Rekomendasi awal:** lakukan pembentukan ulang profil, perbaiki lapisan dasar/subgrade, dan pastikan kemiringan melintang berfungsi; pulihkan drainase, kendalikan kadar air, hampar material granular bila perlu, lalu padatkan; grading, koreksi material dan kadar air, kemudian pemadatan bertahap sampai kepadatan lapangan tercapai.

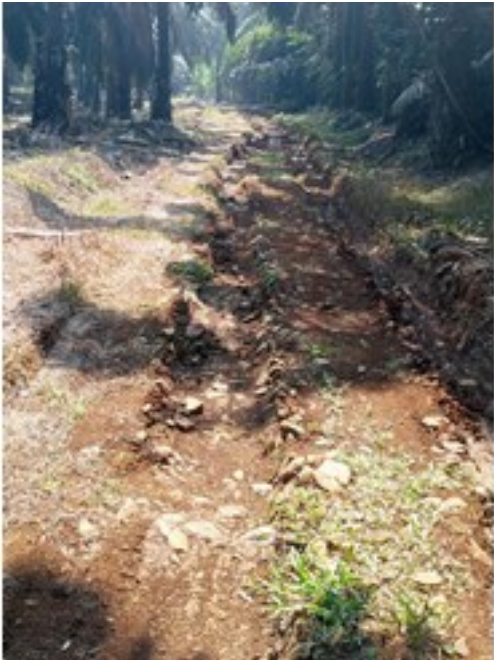
Start Point Rusak BeratJalanUtamaA

**Status:** ASUMSI TEKNIS - PERLU VERIFIKASI  
**Tipe teridentifikasi/diinterpretasikan:** Loose Material (Material Lepas), Undulating (Bergelombang)  
**Indikasi workbook:** Loose Material (Material Lepas); Tidak diklasifikasikan  
**Observasi foto/keterangan:** Terdapat material lepas dan kerikil pada badan jalan, disertai kerusakan lokal dan alur roda.  
**Batasan:** kedalaman, tebal lapisan, kadar air, dan kepadatan harus diukur di lapangan.

**Penyebab utama yang mungkin:** pemadatan tidak mencapai kepadatan rencana, kadar air tidak sesuai, material tidak homogen, dan lalu lintas berulang, subgrade tidak stabil, pemadatan tidak seragam, perubahan kadar air, dan beban kendaraan berulang.  
**Mekanisme/dampak:** butiran/agregat tidak saling mengunci sehingga bergeser, terlempar, dan membentuk alur roda profil memanjang tidak rata atau bergelombang sehingga kenyamanan, kecepatan, dan aliran permukaan terganggu Karena klasifikasi pada data tidak lengkap, kombinasi tipe ditetapkan sebagai asumsi teknis awal dan wajib dikonfirmasi melalui inspeksi lapangan..  
**Rekomendasi awal:** grading, koreksi material dan kadar air, kemudian pemadatan bertahap sampai kepadatan lapangan tercapai; lakukan pembentukan ulang profil, perbaiki lapisan dasar/subgrade, dan pastikan kemiringan melintang berfungsi.

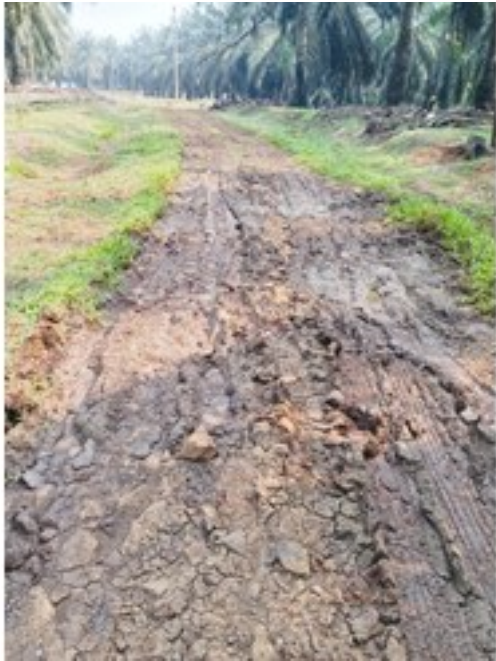
Start Point Rusak BeratJalanProduksiA

**Penyebab utama yang mungkin:** air permukaan tidak teralirkan, drainase samping tidak efektif, atau kadar air tanah tinggi, subgrade tidak stabil, pemadatan tidak seragam, perubahan kadar air, dan beban kendaraan berulang.  
**Mekanisme/dampak:** permukaan basah/lumpur dan genangan menurunkan daya dukung; lintasan roda mempercepat deformasi profil memanjang tidak rata atau bergelombang sehingga kenyamanan, kecepatan, dan aliran permukaan terganggu Karena klasifikasi pada data tidak lengkap, kombinasi tipe ditetapkan sebagai asumsi teknis awal dan wajib dikonfirmasi melalui inspeksi lapangan..  
**Rekomendasi awal:** pulihkan drainase, kendalikan kadar air, hampar material granular bila perlu, lalu padatkan; lakukan pembentukan ulang profil, perbaiki lapisan dasar/subgrade, dan pastikan kemiringan melintang berfungsi.

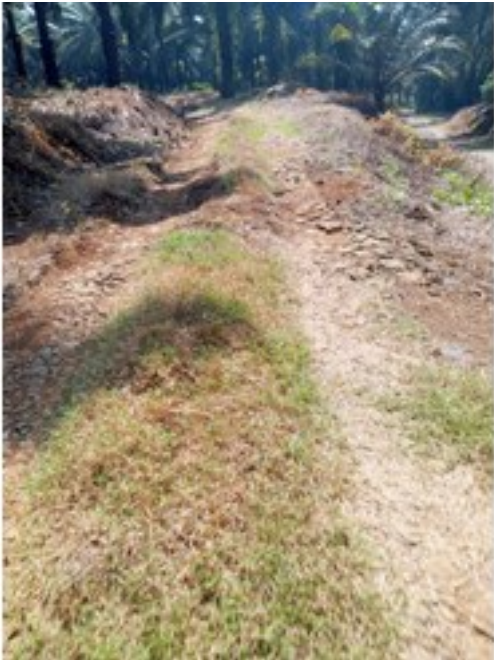
Start Point Rusak BeratJalanUtamaA

**Penyebab utama yang mungkin:** subgrade tidak stabil, pemadatan tidak seragam, perubahan kadar air, dan beban kendaraan berulang, infiltrasi air, drainase buruk, material lemah, dan kerusakan awal yang tidak segera ditangani.  
**Mekanisme/dampak:** profil memanjang tidak rata atau bergelombang sehingga kenyamanan, kecepatan, dan aliran permukaan terganggu cekungan lokal menampung air dan menerima beban dinamis berulang sehingga berkembang menjadi lubang Karena klasifikasi pada data tidak lengkap, kombinasi tipe ditetapkan sebagai asumsi teknis awal dan wajib dikonfirmasi melalui inspeksi lapangan..  
**Rekomendasi awal:** lakukan pembentukan ulang profil, perbaiki lapisan dasar/subgrade, dan pastikan kemiringan melintang berfungsi; bongkar material gagal, isi dengan material sesuai, ratakan, padatkan, dan tangani sumber air.

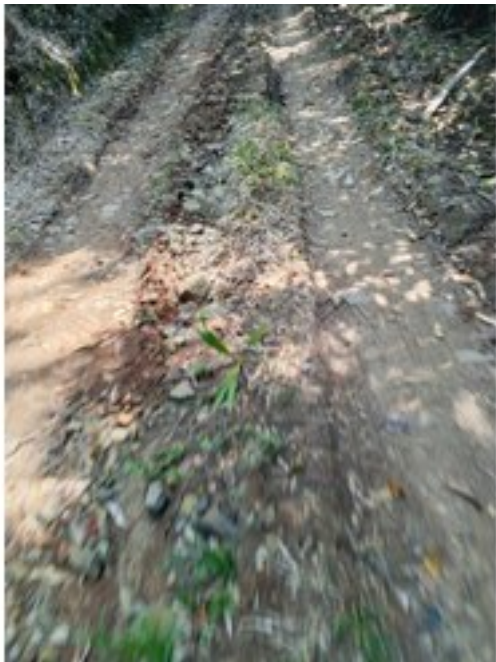
Start Point Rusak SedangJalanProduksiA

**Status:** ASUMSI TEKNIS - PERLU VERIFIKASI  
**Tipe teridentifikasi/diinterpretasikan:** Loose Material (Material Lepas), Undulating (Bergelombang)  
**Indikasi workbook:** Loose Material (Material Lepas); Tidak diklasifikasikan  
**Observasi foto/keterangan:** Permukaan jalan berbatu dan tidak rata dengan alur kendaraan yang cukup jelas.  
**Batasan:** kedalaman, tebal lapisan, kadar air, dan kepadatan harus diukur di lapangan.

**Penyebab utama yang mungkin:** pemadatan tidak mencapai kepadatan rencana, kadar air tidak sesuai, material tidak homogen, dan lalu lintas berulang, subgrade tidak stabil, pemadatan tidak seragam, perubahan kadar air, dan beban kendaraan berulang.  
**Mekanisme/dampak:** butiran/agregat tidak saling mengunci sehingga bergeser, terlempar, dan membentuk alur roda profil memanjang tidak rata atau bergelombang sehingga kenyamanan, kecepatan, dan aliran permukaan terganggu Karena klasifikasi pada data tidak lengkap, kombinasi tipe ditetapkan sebagai asumsi teknis awal dan wajib dikonfirmasi melalui inspeksi lapangan..  
**Rekomendasi awal:** grading, koreksi material dan kadar air, kemudian pemadatan bertahap sampai kepadatan lapangan tercapai; lakukan pembentukan ulang profil, perbaiki lapisan dasar/subgrade, dan pastikan kemiringan melintang berfungsi.

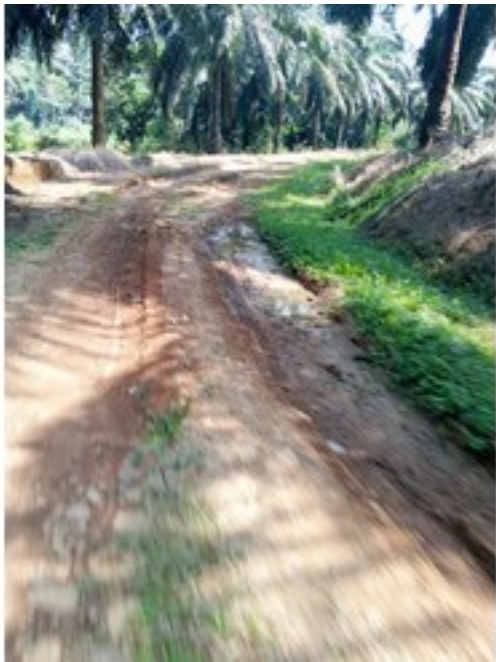
Start Point Rusak SedangJalanProduksiA

**Status:** ASUMSI TEKNIS - PERLU VERIFIKASI  
**Tipe teridentifikasi/diinterpretasikan:** Undulating (Bergelombang), Wet Surface (Permukaan Basah), Loose Material (Material Lepas)  
**Indikasi workbook:** Di luar 6 klasifikasi referensi; Tidak diklasifikasikan  
**Observasi foto/keterangan:** Jalan tanah dengan alur roda ringan hingga sedang; bahu jalan masih tertutup vegetasi.  
**Batasan:** kedalaman, tebal lapisan, kadar air, dan kepadatan harus diukur di lapangan.

**Rekomendasi awal:** lakukan pembentukan ulang profil, perbaiki lapisan dasar/subgrade, dan pastikan kemiringan melintang berfungsi; pulihkan drainase, kendalikan kadar air, hampar material granular bila perlu, lalu padatkan; grading, koreksi material dan kadar air, kemudian pemadatan bertahap sampai kepadatan lapangan tercapai.

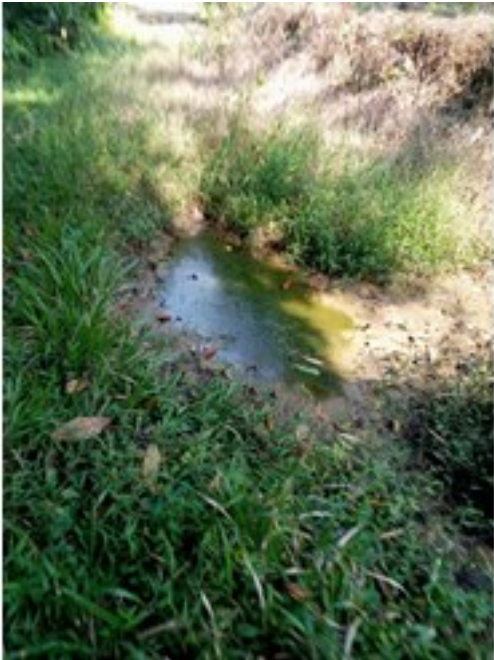
Start Point Rusak SedangJalanBantuA

**Penyebab utama yang mungkin:** air permukaan tidak teralirkan, drainase samping tidak efektif, atau kadar air tanah tinggi, infiltrasi air, drainase buruk, material lemah, dan kerusakan awal yang tidak segera ditangani.  
**Mekanisme/dampak:** permukaan basah/lumpur dan genangan menurunkan daya dukung; lintasan roda mempercepat deformasi cekungan lokal menampung air dan menerima beban dinamis berulang sehingga berkembang menjadi lubang Karena klasifikasi pada data tidak lengkap, kombinasi tipe ditetapkan sebagai asumsi teknis awal dan wajib dikonfirmasi melalui inspeksi lapangan..  
**Rekomendasi awal:** pulihkan drainase, kendalikan kadar air, hampar material granular bila perlu, lalu padatkan; bongkar material gagal, isi dengan material sesuai, ratakan, padatkan, dan tangani sumber air.

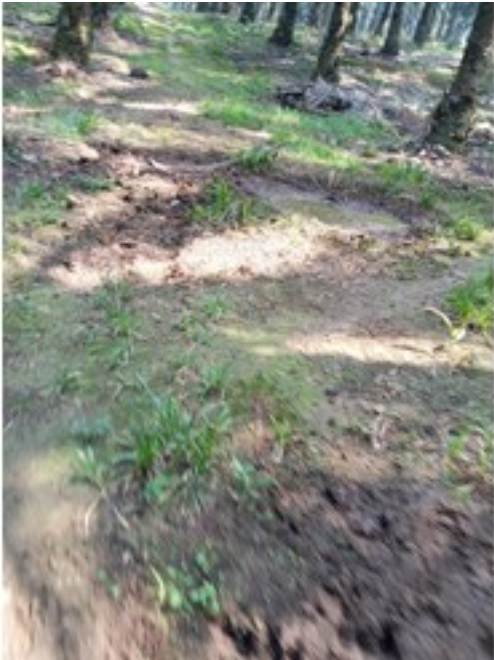
Start Point Rusak SedangJalanBantuA

**Penyebab utama yang mungkin:** air permukaan tidak teralirkan, drainase samping tidak efektif, atau kadar air tanah tinggi, subgrade tidak stabil, pemadatan tidak seragam, perubahan kadar air, dan beban kendaraan berulang.  
**Mekanisme/dampak:** permukaan basah/lumpur dan genangan menurunkan daya dukung; lintasan roda mempercepat deformasi profil memanjang tidak rata atau bergelombang sehingga kenyamanan, kecepatan, dan aliran permukaan terganggu Karena klasifikasi pada data tidak lengkap, kombinasi tipe ditetapkan sebagai asumsi teknis awal dan wajib dikonfirmasi melalui inspeksi lapangan..  
**Rekomendasi awal:** pulihkan drainase, kendalikan kadar air, hampar material granular bila perlu, lalu padatkan; lakukan pembentukan ulang profil, perbaiki lapisan dasar/subgrade, dan pastikan kemiringan melintang berfungsi.

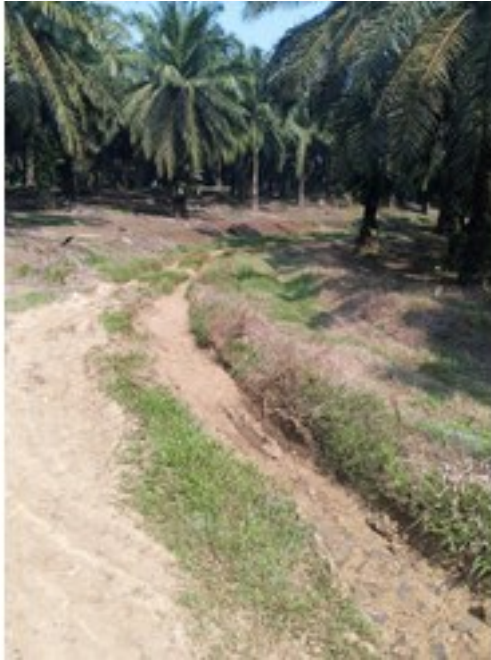
Start Point Rusak BeratJalanUtamaA

**Tipe teridentifikasi/diinterpretasikan:** Undulating (Bergelombang), Wet Surface (Permukaan Basah), Loose Material (Material Lepas)

**Rekomendasi awal:** lakukan pembentukan ulang profil, perbaiki lapisan dasar/subgrade, dan pastikan kemiringan melintang berfungsi; pulihkan drainase, kendalikan kadar air, hampar material granular bila perlu, lalu padatkan; grading, koreksi material dan kadar air, kemudian pemadatan bertahap sampai kepadatan lapangan tercapai.

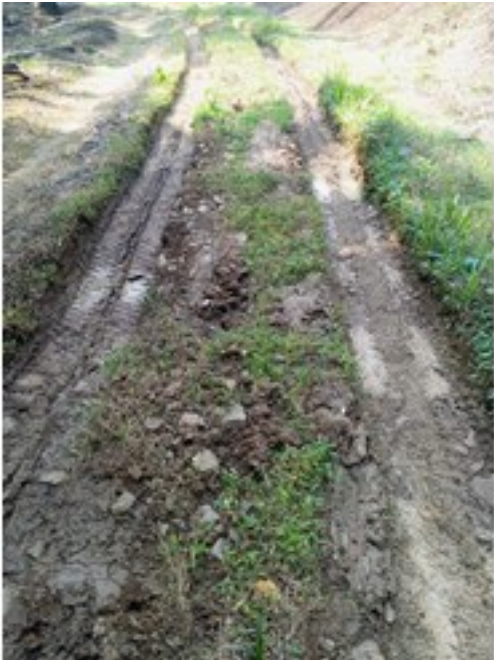
Start Point Rusak SedangJalanProduksiA

**Penyebab utama yang mungkin:** air permukaan tidak teralirkan, drainase samping tidak efektif, atau kadar air tanah tinggi, subgrade tidak stabil, pemadatan tidak seragam, perubahan kadar air, dan beban kendaraan berulang.  
**Mekanisme/dampak:** permukaan basah/lumpur dan genangan menurunkan daya dukung; lintasan roda mempercepat deformasi profil memanjang tidak rata atau bergelombang sehingga kenyamanan, kecepatan, dan aliran permukaan terganggu Karena klasifikasi pada data tidak lengkap, kombinasi tipe ditetapkan sebagai asumsi teknis awal dan wajib dikonfirmasi melalui inspeksi lapangan..  
**Rekomendasi awal:** pulihkan drainase, kendalikan kadar air, hampar material granular bila perlu, lalu padatkan; lakukan pembentukan ulang profil, perbaiki lapisan dasar/subgrade, dan pastikan kemiringan melintang berfungsi.

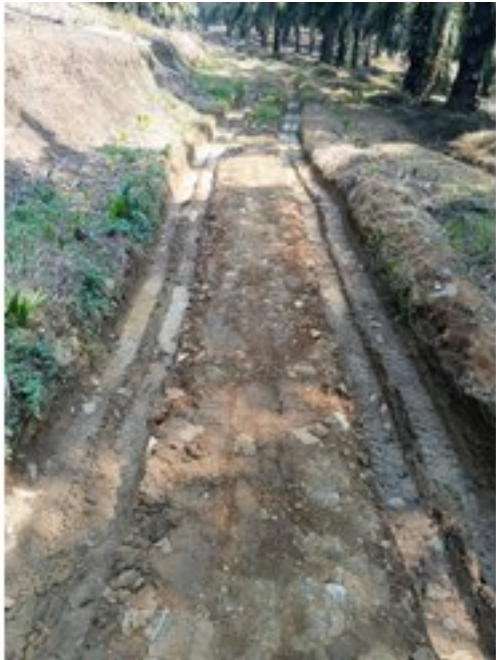
Start Point Rusak BeratJalanUtamaA

**Penyebab utama yang mungkin:** air permukaan tidak teralirkan, drainase samping tidak efektif, atau kadar air tanah tinggi, subgrade tidak stabil, pemadatan tidak seragam, perubahan kadar air, dan beban kendaraan berulang.  
**Mekanisme/dampak:** permukaan basah/lumpur dan genangan menurunkan daya dukung; lintasan roda mempercepat deformasi profil memanjang tidak rata atau bergelombang sehingga kenyamanan, kecepatan, dan aliran permukaan terganggu Karena klasifikasi pada data tidak lengkap, kombinasi tipe ditetapkan sebagai asumsi teknis awal dan wajib dikonfirmasi melalui inspeksi lapangan..  
**Rekomendasi awal:** pulihkan drainase, kendalikan kadar air, hampar material granular bila perlu, lalu padatkan; lakukan pembentukan ulang profil, perbaiki lapisan dasar/subgrade, dan pastikan kemiringan melintang berfungsi.

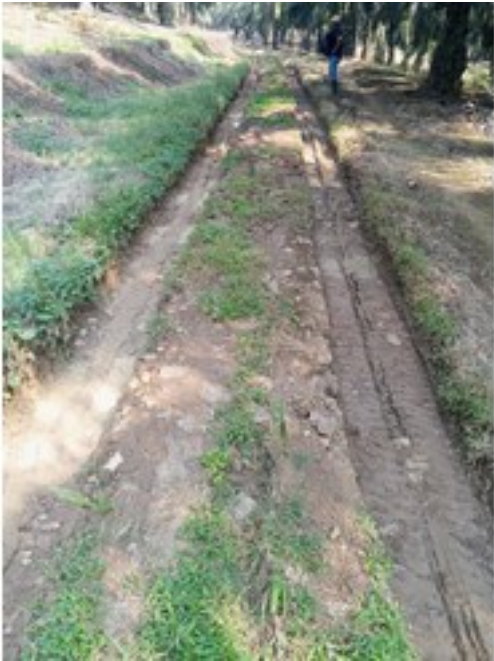
Start Point Rusak SedangJalanProduksiA

**Penyebab utama yang mungkin:** air permukaan tidak teralirkan, drainase samping tidak efektif, atau kadar air tanah tinggi, subgrade tidak stabil, pemadatan tidak seragam, perubahan kadar air, dan beban kendaraan berulang.  
**Mekanisme/dampak:** permukaan basah/lumpur dan genangan menurunkan daya dukung; lintasan roda mempercepat deformasi profil memanjang tidak rata atau bergelombang sehingga kenyamanan, kecepatan, dan aliran permukaan terganggu Karena klasifikasi pada data tidak lengkap, kombinasi tipe ditetapkan sebagai asumsi teknis awal dan wajib dikonfirmasi melalui inspeksi lapangan..  
**Rekomendasi awal:** pulihkan drainase, kendalikan kadar air, hampar material granular bila perlu, lalu padatkan; lakukan pembentukan ulang profil, perbaiki lapisan dasar/subgrade, dan pastikan kemiringan melintang berfungsi.

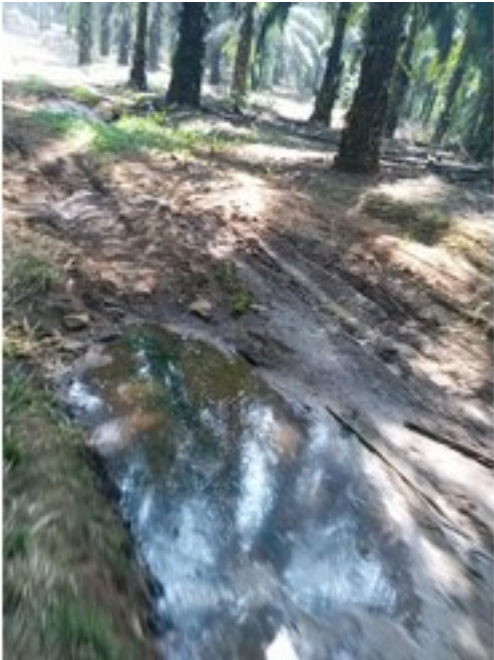
Start Point Rusak SedangJalanProduksiA

**Penyebab utama yang mungkin:** air permukaan tidak teralirkan, drainase samping tidak efektif, atau kadar air tanah tinggi, subgrade tidak stabil, pemadatan tidak seragam, perubahan kadar air, dan beban kendaraan berulang.  
**Mekanisme/dampak:** permukaan basah/lumpur dan genangan menurunkan daya dukung; lintasan roda mempercepat deformasi profil memanjang tidak rata atau bergelombang sehingga kenyamanan, kecepatan, dan aliran permukaan terganggu Karena klasifikasi pada data tidak lengkap, kombinasi tipe ditetapkan sebagai asumsi teknis awal dan wajib dikonfirmasi melalui inspeksi lapangan..  
**Rekomendasi awal:** pulihkan drainase, kendalikan kadar air, hampar material granular bila perlu, lalu padatkan; lakukan pembentukan ulang profil, perbaiki lapisan dasar/subgrade, dan pastikan kemiringan melintang berfungsi.

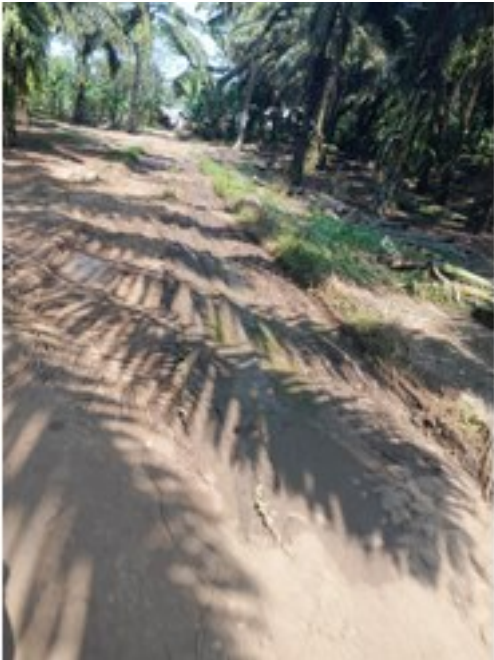
Start Point Rusak SedangJalanProduksiA

**Status:** ASUMSI TEKNIS - PERLU VERIFIKASI  
**Tipe teridentifikasi/diinterpretasikan:** Wet Surface (Permukaan Basah), Loose Material (Material Lepas), Undulating (Bergelombang), Pot Hole (Lubang/Cekungan), Upheaval (Jembul/Pengangkatan)  
**Indikasi workbook:** Di luar 6 klasifikasi referensi; Tidak diklasifikasikan  
**Observasi foto/keterangan:** Jalan tanah cukup rata dan lebar, namun permukaannya masih lunak dan memiliki bekas lintasan kendaraan.  
**Batasan:** kedalaman, tebal lapisan, kadar air, dan kepadatan harus diukur di lapangan.

**Penyebab utama yang mungkin:** air permukaan tidak teralirkan, drainase samping tidak efektif, atau kadar air tanah tinggi, pemadatan tidak mencapai kepadatan rencana, kadar air tidak sesuai, material tidak homogen, dan lalu lintas berulang, subgrade tidak stabil, pemadatan tidak seragam, perubahan kadar air, dan beban kendaraan berulang, infiltrasi air, drainase buruk, material lemah, dan kerusakan awal yang tidak segera ditangani, tanah dasar ekspansif, tekanan air pori, kelembapan berlebih, atau material dasar yang tidak stabil.

**Rekomendasi awal:** pulihkan drainase, kendalikan kadar air, hampar material granular bila perlu, lalu padatkan; grading, koreksi material dan kadar air, kemudian pemadatan bertahap sampai kepadatan lapangan tercapai; lakukan pembentukan ulang profil, perbaiki lapisan dasar/subgrade, dan pastikan kemiringan melintang berfungsi; bongkar material gagal, isi dengan material sesuai, ratakan, padatkan, dan tangani sumber air; kupas/ratakan bagian terangkat, stabilkan subgrade, perbaiki drainase, dan padatkan lapisan pengganti.

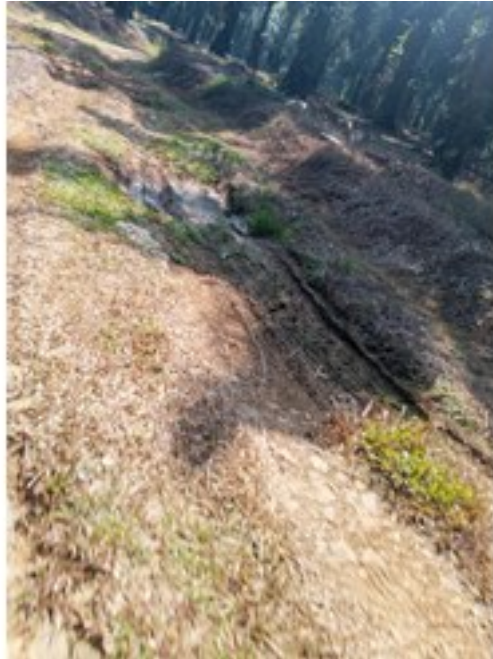
Start Point Rusak BeratJalanUtamaA

**Status:** ASUMSI TEKNIS - PERLU VERIFIKASI  
**Tipe teridentifikasi/diinterpretasikan:** Wet Surface (Permukaan Basah), Loose Material (Material Lepas), Undulating (Bergelombang)  
**Indikasi workbook:** Di luar 6 klasifikasi referensi; Tidak diklasifikasikan; Wet Surface (Permukaan Basah)  
**Observasi foto/keterangan:** Terdapat genangan pada permukaan tanah di dalam kebun, menunjukkan adanya penumpukan air di sekitar jalur.  
**Batasan:** kedalaman, tebal lapisan, kadar air, dan kepadatan harus diukur di lapangan.

**Rekomendasi awal:** pulihkan drainase, kendalikan kadar air, hampar material granular bila perlu, lalu padatkan; grading, koreksi material dan kadar air, kemudian pemadatan bertahap sampai kepadatan lapangan tercapai; lakukan pembentukan ulang profil, perbaiki lapisan dasar/subgrade, dan pastikan kemiringan melintang berfungsi.

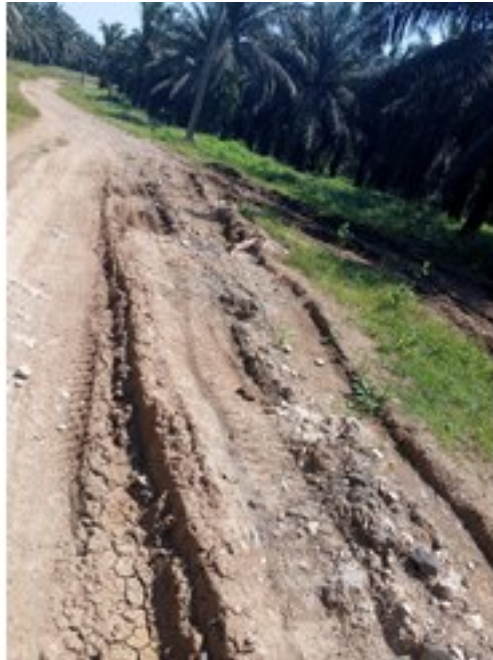
Start Point Rusak SedangJalanProduksiA

**Status:** ASUMSI TEKNIS - PERLU VERIFIKASI**Tipe teridentifikasi/diinterpretasikan:** Wet Surface (Permukaan Basah), Loose Material (Material Lepas), Undulating (Bergelombang)**Indikasi workbook:** Di luar 6 klasifikasi referensi; Tidak diklasifikasikan; Wet Surface (Permukaan Basah)**Observasi foto/keterangan:** Terdapat genangan pada permukaan tanah di dalam kebun, menunjukkan adanya penumpukan air di sekitar jalur.**Batasan:** kedalaman, tebal lapisan, kadar air, dan kepadatan harus diukur di lapangan.

**Penyebab utama yang mungkin:** air permukaan tidak teralirkan, drainase samping tidak efektif, atau kadar air tanah tinggi, pemadatan tidak mencapai kepadatan rencana, kadar air tidak sesuai, material tidak homogen, dan lalu lintas berulang, subgrade tidak stabil, pemadatan tidak seragam, perubahan kadar air, dan beban kendaraan berulang.**Mekanisme/dampak:** permukaan basah/lumpur dan genangan menurunkan daya dukung; lintasan roda mempercepat deformasi butiran/agregat tidak saling mengunci sehingga bergeser, terlempar, dan membentuk alur roda profil memanjang tidak rata atau bergelombang sehingga kenyamanan, kecepatan, dan aliran permukaan terganggu. Karena klasifikasi pada data tidak lengkap, kombinasi tipe ditetapkan sebagai asumsi teknis awal dan wajib dikonfirmasi melalui inspeksi lapangan..**Rekomendasi awal:** pulihkan drainase, kendalikan kadar air, hampar material granular bila perlu, lalu padatkan; grading, koreksi material dan kadar air, kemudian pemadatan bertahap sampai kepadatan lapangan tercapai; lakukan pembentukan ulang profil, perbaiki lapisan dasar/subgrade, dan pastikan kemiringan melintang berfungsi.

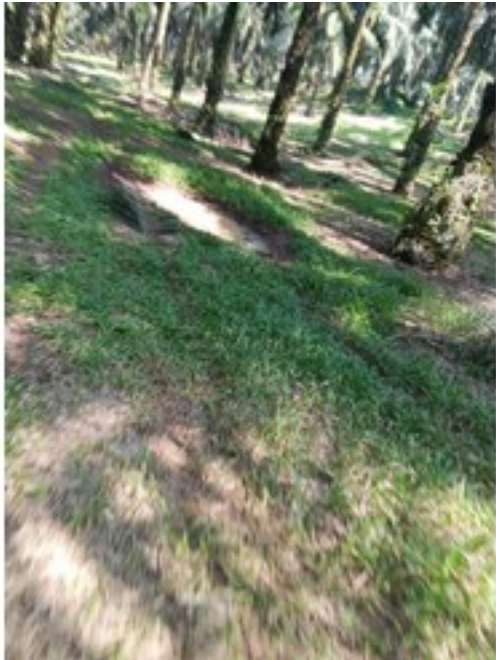
Start Point Rusak SedangJalanProduksiA

**Status:** ASUMSI TEKNIS - PERLU VERIFIKASI  
**Tipe teridentifikasi/diinterpretasikan:** Wet Surface (Permukaan Basah), Loose Material (Material Lepas), Undulating (Bergelombang)  
**Indikasi workbook:** Di luar 6 klasifikasi referensi; Tidak diklasifikasikan; Wet Surface (Permukaan Basah)  
**Observasi foto/keterangan:** Terdapat genangan pada permukaan tanah di dalam kebun, menunjukkan adanya penumpukan air di sekitar jalur.  
**Batasan:** kedalaman, tebal lapisan, kadar air, dan kepadatan harus diukur di lapangan.

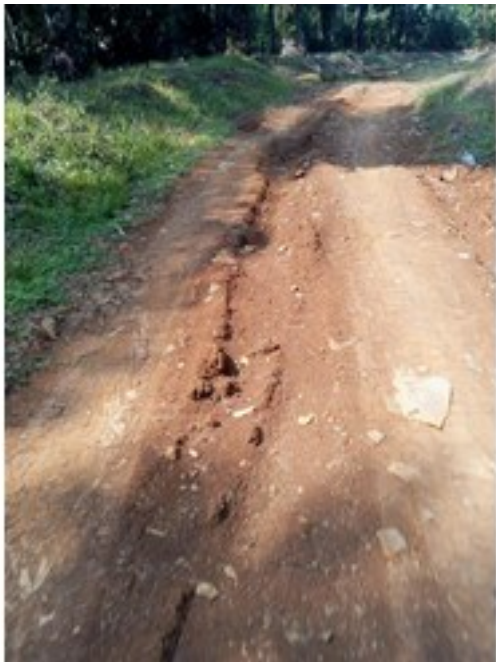
Start Point Rusak SedangJalanProduksiA

**Penyebab utama yang mungkin:** subgrade tidak stabil, pemadatan tidak seragam, perubahan kadar air, dan beban kendaraan berulang, infiltrasi air, drainase buruk, material lemah, dan kerusakan awal yang tidak segera ditangani.  
**Mekanisme/dampak:** profil memanjang tidak rata atau bergelombang sehingga kenyamanan, kecepatan, dan aliran permukaan terganggu cekungan lokal menampung air dan menerima beban dinamis berulang sehingga berkembang menjadi lubang Karena klasifikasi pada data tidak lengkap, kombinasi tipe ditetapkan sebagai asumsi teknis awal dan wajib dikonfirmasi melalui inspeksi lapangan..  
**Rekomendasi awal:** lakukan pembentukan ulang profil, perbaiki lapisan dasar/subgrade, dan pastikan kemiringan melintang berfungsi; bongkar material gagal, isi dengan material sesuai, ratakan, padatkan, dan tangani sumber air.

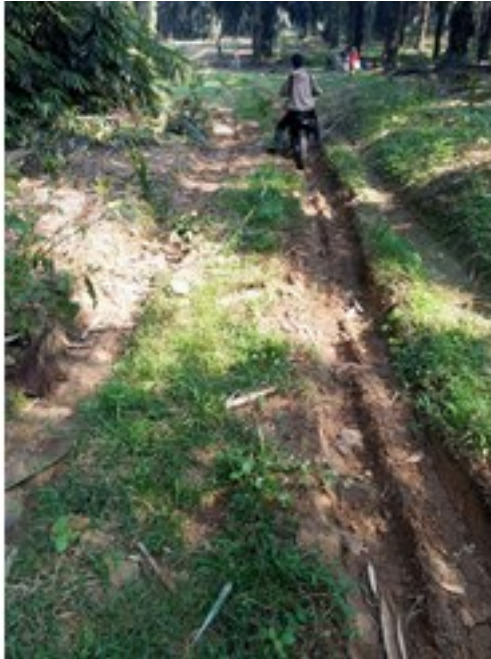
Start Point Rusak Berat2JalanUtamaB1

**Status:** ASUMSI TEKNIS - PERLU VERIFIKASI  
**Tipe teridentifikasi/diinterpretasikan:** Undulating (Bergelombang), Wet Surface (Permukaan Basah), Loose Material (Material Lepas)  
**Indikasi workbook:** Di luar 6 klasifikasi referensi; Tidak diklasifikasikan  
**Observasi foto/keterangan:** Jalur sempit dengan alur roda dalam serta permukaan tanah yang tergerus.  
**Batasan:** kedalaman, tebal lapisan, kadar air, dan kepadatan harus diukur di lapangan.

**Rekomendasi awal:** lakukan pembentukan ulang profil, perbaiki lapisan dasar/subgrade, dan pastikan kemiringan melintang berfungsi; pulihkan drainase, kendalikan kadar air, hampar material granular bila perlu, lalu padatkan; grading, koreksi material dan kadar air, kemudian pemadatan bertahap sampai kepadatan lapangan tercapai.

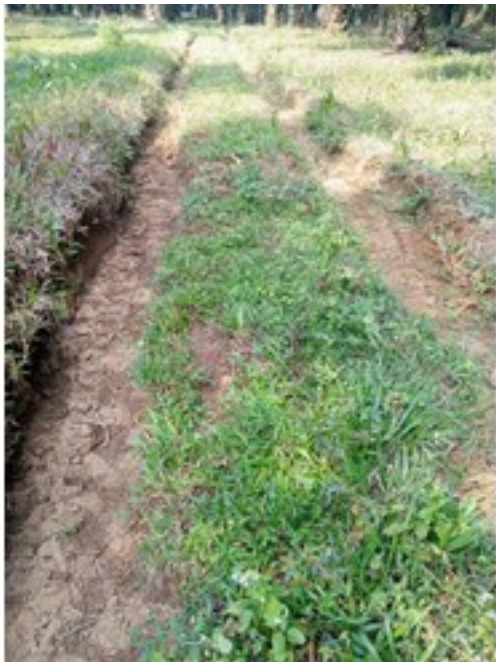
Start Point Rusak Berat1JalanUtamaB2

**Status:** ASUMSI TEKNIS - PERLU VERIFIKASI  
**Tipe teridentifikasi/diinterpretasikan:** Pot Hole (Lubang/Cekungan), Wet Surface (Permukaan Basah), Loose Material (Material Lepas), Undulating (Bergelombang)  
**Indikasi workbook:** Pot Hole (Lubang); Tidak diklasifikasikan  
**Observasi foto/keterangan:** Terdapat alur/cekungan memanjang di badan jalan yang mulai ditumbuhi rumput, menunjukkan erosi dan bekas lintasan.  
**Batasan:** kedalaman, tebal lapisan, kadar air, dan kepadatan harus diukur di lapangan.

**Penyebab utama yang mungkin:** infiltrasi air, drainase buruk, material lemah, dan kerusakan awal yang tidak segera ditangani, air permukaan tidak teralirkan, drainase samping tidak efektif, atau kadar air tanah tinggi, pemadatan tidak mencapai kepadatan rencana, kadar air tidak sesuai, material tidak homogen, dan lalu lintas berulang, subgrade tidak stabil, pemadatan tidak seragam, perubahan kadar air, dan beban kendaraan berulang.

**Rekomendasi awal:** bongkar material gagal, isi dengan material sesuai, ratakan, padatkan, dan tangani sumber air; pulihkan drainase, kendalikan kadar air, hampar material granular bila perlu, lalu padatkan; grading, koreksi material dan kadar air, kemudian pemadatan bertahap sampai kepadatan lapangan tercapai; lakukan pembentukan ulang profil, perbaiki lapisan dasar/subgrade, dan pastikan kemiringan melintang berfungsi.

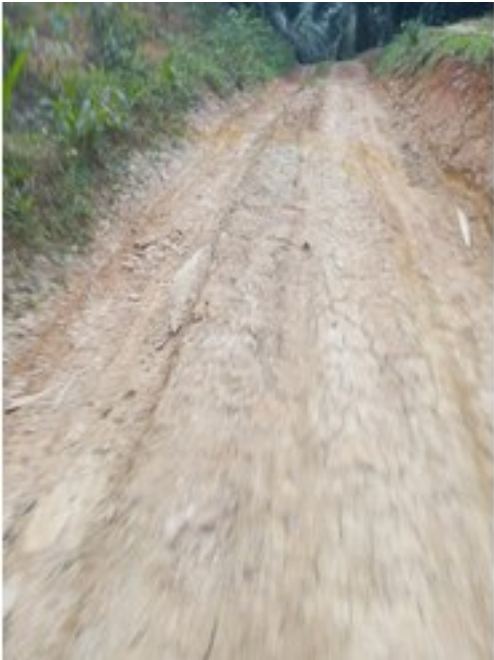
Start Point Rusak Sedang2JalanUtamaB3

**Status:** ASUMSI TEKNIS - PERLU VERIFIKASI  
**Tipe teridentifikasi/diinterpretasikan:** Wet Surface (Permukaan Basah), Loose Material (Material Lepas), Undulating (Bergelombang), Pot Hole (Lubang/Cekungan), Upheaval (Jembul/Pengangkatan)  
**Indikasi workbook:** Di luar 6 klasifikasi referensi; Tidak diklasifikasikan  
**Observasi foto/keterangan:** Jalan tanah relatif rata dan kering, dengan sedikit bekas lintasan kendaraan.  
**Batasan:** kedalaman, tebal lapisan, kadar air, dan kepadatan harus diukur di lapangan.

**Penyebab utama yang mungkin:** air permukaan tidak teralirkan, drainase samping tidak efektif, atau kadar air tanah tinggi, pemadatan tidak mencapai kepadatan rencana, kadar air tidak sesuai, material tidak homogen, dan lalu lintas berulang, subgrade tidak stabil, pemadatan tidak seragam, perubahan kadar air, dan beban kendaraan berulang, infiltrasi air, drainase buruk, material lemah, dan kerusakan awal yang tidak segera ditangani, tanah dasar ekspansif, tekanan air pori, kelembapan berlebih, atau material dasar yang tidak stabil.

**Rekomendasi awal:** pulihkan drainase, kendalikan kadar air, hampar material granular bila perlu, lalu padatkan; grading, koreksi material dan kadar air, kemudian pemadatan bertahap sampai kepadatan lapangan tercapai; lakukan pembentukan ulang profil, perbaiki lapisan dasar/subgrade, dan pastikan kemiringan melintang berfungsi; bongkar material gagal, isi dengan material sesuai, ratakan, padatkan, dan tangani sumber air; kupas/ratakan bagian terangkat, stabilkan subgrade, perbaiki drainase, dan padatkan lapisan pengganti.
