# ANALISA FOTO KONDISI JALAN

1KCO - PEMETAAN BLOK DAN PASANGAN START POINT / END POINT

Dokumentasi diurutkan berdasarkan AFD dan kode blok, dimulai dari A1. Foto yang tidak tersedia ditandai secara eksplisit. Analisa memakai lima tipe kerusakan utama dan menandai inferensi bila bukti foto/data terbatas.

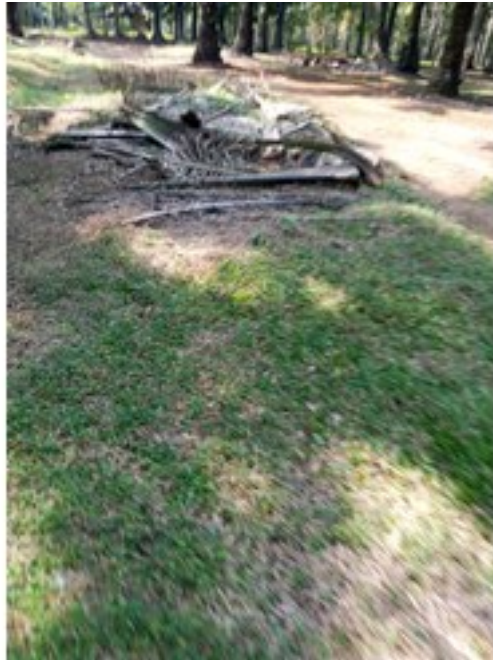
Start Point Rusak Berat3JalanUtamaB4

**Status:** ASUMSI TEKNIS - PERLU VERIFIKASI  
**Tipe teridentifikasi/diinterpretasikan:** Wet Surface (Permukaan Basah), Loose Material (Material Lepas), Undulating (Bergelombang), Pot Hole (Lubang/Cekungan), Upheaval (Jembul/Pengangkatan)  
**Indikasi workbook:** Di luar 6 klasifikasi referensi; Tidak diklasifikasikan  
**Observasi foto/keterangan:** Area jalan relatif datar, tetapi terdapat material organik/kayu dan permukaan tanah tidak merata.  
**Batasan:** kedalaman, tebal lapisan, kadar air, dan kepadatan harus diukur di lapangan.

**Penyebab utama yang mungkin:** air permukaan tidak teralirkan, drainase samping tidak efektif, atau kadar air tanah tinggi, pemadatan tidak mencapai kepadatan rencana, kadar air tidak sesuai, material tidak homogen, dan lalu lintas berulang, subgrade tidak stabil, pemadatan tidak seragam, perubahan kadar air, dan beban kendaraan berulang, infiltrasi air, drainase buruk, material lemah, dan kerusakan awal yang tidak segera ditangani, tanah dasar ekspansif, tekanan air pori, kelembapan berlebih, atau material dasar yang tidak stabil.

**Rekomendasi awal:** pulihkan drainase, kendalikan kadar air, hampar material granular bila perlu, lalu padatkan; grading, koreksi material dan kadar air, kemudian pemadatan bertahap sampai kepadatan lapangan tercapai; lakukan pembentukan ulang profil, perbaiki lapisan dasar/subgrade, dan pastikan kemiringan melintang berfungsi; bongkar material gagal, isi dengan material sesuai, ratakan, padatkan, dan tangani sumber air; kupas/ratakan bagian terangkat, stabilkan subgrade, perbaiki drainase, dan padatkan lapisan pengganti.

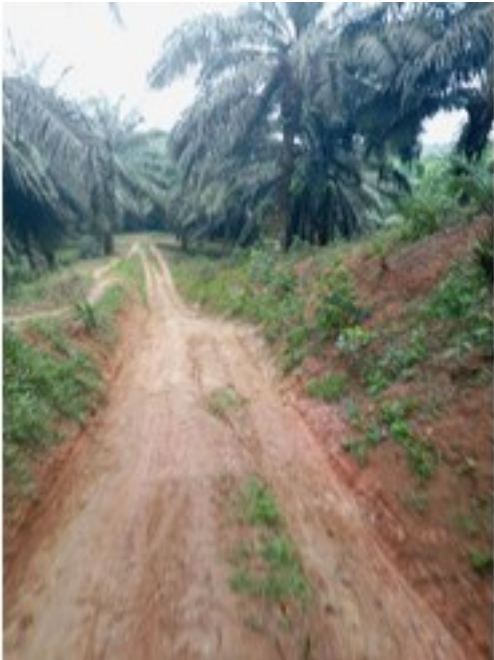
Start Point Rusak Sedang1JalanProduksiB5

**Status:** ASUMSI TEKNIS - PERLU VERIFIKASI  
**Tipe teridentifikasi/diinterpretasikan:** Undulating (Bergelombang), Wet Surface (Permukaan Basah), Loose Material (Material Lepas)  
**Indikasi workbook:** Di luar 6 klasifikasi referensi; Tidak diklasifikasikan  
**Observasi foto/keterangan:** Jalan menanjak dengan dua alur roda dan permukaan tanah tidak rata; kondisi sedang.  
**Batasan:** kedalaman, tebal lapisan, kadar air, dan kepadatan harus diukur di lapangan.

**Rekomendasi awal:** lakukan pembentukan ulang profil, perbaiki lapisan dasar/subgrade, dan pastikan kemiringan melintang berfungsi; pulihkan drainase, kendalikan kadar air, hampar material granular bila perlu, lalu padatkan; grading, koreksi material dan kadar air, kemudian pemadatan bertahap sampai kepadatan lapangan tercapai.

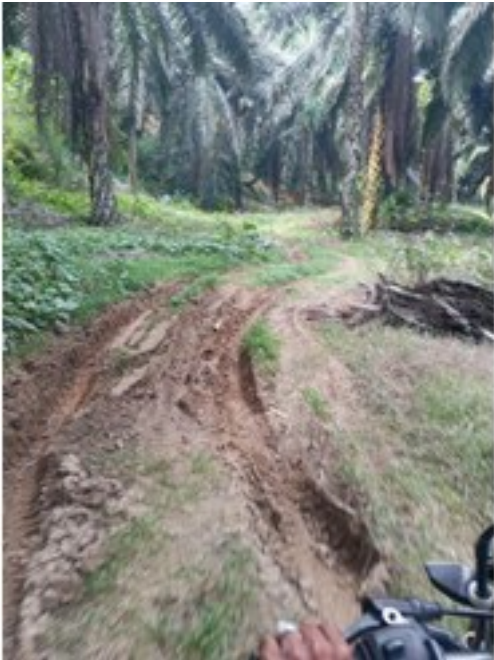
Start Point Rusak Sedang10JalanProduksiB6

**Status:** ASUMSI TEKNIS - PERLU VERIFIKASI  
**Tipe teridentifikasi/diinterpretasikan:** Undulating (Bergelombang), Wet Surface (Permukaan Basah), Loose Material (Material Lepas)  
**Indikasi workbook:** Di luar 6 klasifikasi referensi; Tidak diklasifikasikan  
**Observasi foto/keterangan:** Alur roda cukup dalam pada jalan tanah, dengan tanah lunak dan bagian tepi mulai tererosi.  
**Batasan:** kedalaman, tebal lapisan, kadar air, dan kepadatan harus diukur di lapangan.

**Rekomendasi awal:** lakukan pembentukan ulang profil, perbaiki lapisan dasar/subgrade, dan pastikan kemiringan melintang berfungsi; pulihkan drainase, kendalikan kadar air, hampar material granular bila perlu, lalu padatkan; grading, koreksi material dan kadar air, kemudian pemadatan bertahap sampai kepadatan lapangan tercapai.

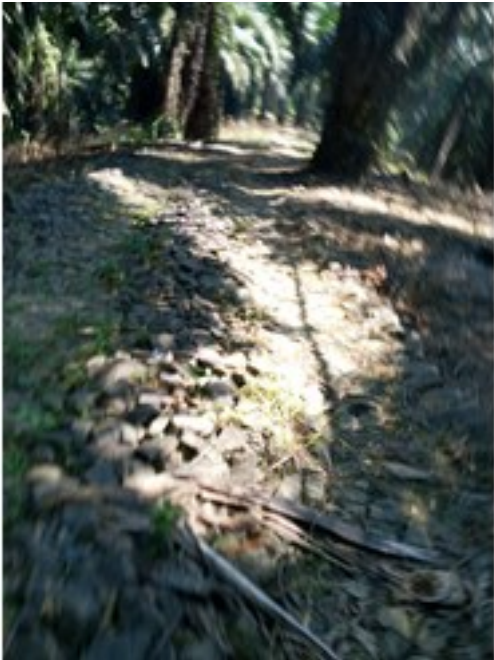
Start Point Rusak Sedang8JalanBantuB7

**Status:** ASUMSI TEKNIS - PERLU VERIFIKASI  
**Tipe teridentifikasi/diinterpretasikan:** Wet Surface (Permukaan Basah), Loose Material (Material Lepas), Undulating (Bergelombang), Pot Hole (Lubang/Cekungan), Upheaval (Jembul/Pengangkatan)  
**Indikasi workbook:** Di luar 6 klasifikasi referensi; Tidak diklasifikasikan  
**Observasi foto/keterangan:** Permukaan jalan banyak tertutup material organik/pelepah, sehingga jalur kendaraan kurang jelas.  
**Batasan:** kedalaman, tebal lapisan, kadar air, dan kepadatan harus diukur di lapangan.

**Penyebab utama yang mungkin:** air permukaan tidak teralirkan, drainase samping tidak efektif, atau kadar air tanah tinggi, pemadatan tidak mencapai kepadatan rencana, kadar air tidak sesuai, material tidak homogen, dan lalu lintas berulang, subgrade tidak stabil, pemadatan tidak seragam, perubahan kadar air, dan beban kendaraan berulang, infiltrasi air, drainase buruk, material lemah, dan kerusakan awal yang tidak segera ditangani, tanah dasar ekspansif, tekanan air pori, kelembapan berlebih, atau material dasar yang tidak stabil.

**Rekomendasi awal:** pulihkan drainase, kendalikan kadar air, hampar material granular bila perlu, lalu padatkan; grading, koreksi material dan kadar air, kemudian pemadatan bertahap sampai kepadatan lapangan tercapai; lakukan pembentukan ulang profil, perbaiki lapisan dasar/subgrade, dan pastikan kemiringan melintang berfungsi; bongkar material gagal, isi dengan material sesuai, ratakan, padatkan, dan tangani sumber air; kupas/ratakan bagian terangkat, stabilkan subgrade, perbaiki drainase, dan padatkan lapisan pengganti.

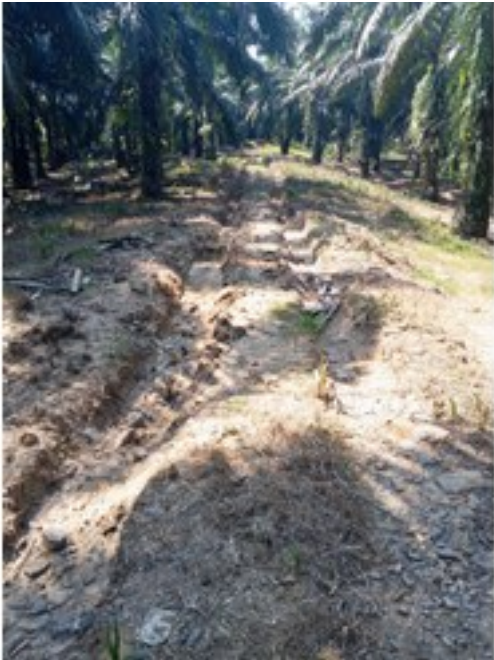
Start Point Rusak Sedang9JalanBantuB7

**Status:** ASUMSI TEKNIS - PERLU VERIFIKASI  
**Tipe teridentifikasi/diinterpretasikan:** Wet Surface (Permukaan Basah), Loose Material (Material Lepas), Undulating (Bergelombang), Pot Hole (Lubang/Cekungan), Upheaval (Jembul/Pengangkatan)  
**Indikasi workbook:** Di luar 6 klasifikasi referensi; Tidak diklasifikasikan  
**Observasi foto/keterangan:** Permukaan jalan banyak tertutup material organik/pelepah, sehingga jalur kendaraan kurang jelas.  
**Batasan:** kedalaman, tebal lapisan, kadar air, dan kepadatan harus diukur di lapangan.

**Penyebab utama yang mungkin:** air permukaan tidak teralirkan, drainase samping tidak efektif, atau kadar air tanah tinggi, pemadatan tidak mencapai kepadatan rencana, kadar air tidak sesuai, material tidak homogen, dan lalu lintas berulang, subgrade tidak stabil, pemadatan tidak seragam, perubahan kadar air, dan beban kendaraan berulang, infiltrasi air, drainase buruk, material lemah, dan kerusakan awal yang tidak segera ditangani, tanah dasar ekspansif, tekanan air pori, kelembapan berlebih, atau material dasar yang tidak stabil.

**Rekomendasi awal:** pulihkan drainase, kendalikan kadar air, hampar material granular bila perlu, lalu padatkan; grading, koreksi material dan kadar air, kemudian pemadatan bertahap sampai kepadatan lapangan tercapai; lakukan pembentukan ulang profil, perbaiki lapisan dasar/subgrade, dan pastikan kemiringan melintang berfungsi; bongkar material gagal, isi dengan material sesuai, ratakan, padatkan, dan tangani sumber air; kupas/ratakan bagian terangkat, stabilkan subgrade, perbaiki drainase, dan padatkan lapisan pengganti.

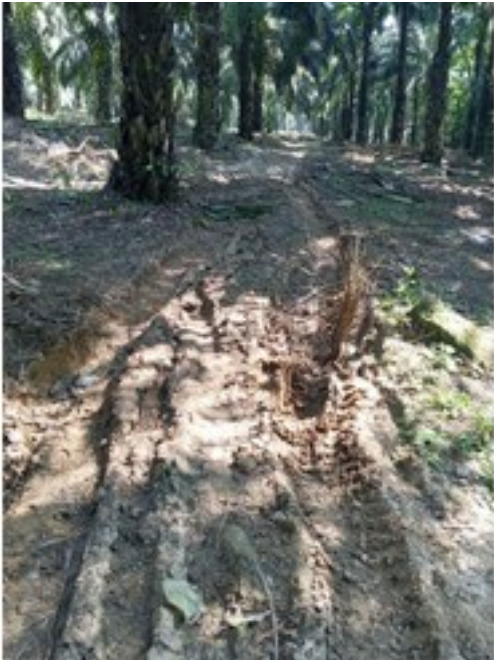
Start Point Rusak Sedang9JalanBantuB7

**Status:** ASUMSI TEKNIS - PERLU VERIFIKASI  
**Tipe teridentifikasi/diinterpretasikan:** Wet Surface (Permukaan Basah), Loose Material (Material Lepas), Undulating (Bergelombang), Pot Hole (Lubang/Cekungan), Upheaval (Jembul/Pengangkatan)  
**Indikasi workbook:** Di luar 6 klasifikasi referensi; Tidak diklasifikasikan  
**Observasi foto/keterangan:** Permukaan jalan banyak tertutup material organik/pelepah, sehingga jalur kendaraan kurang jelas.  
**Batasan:** kedalaman, tebal lapisan, kadar air, dan kepadatan harus diukur di lapangan.

**Penyebab utama yang mungkin:** air permukaan tidak teralirkan, drainase samping tidak efektif, atau kadar air tanah tinggi, pemadatan tidak mencapai kepadatan rencana, kadar air tidak sesuai, material tidak homogen, dan lalu lintas berulang, subgrade tidak stabil, pemadatan tidak seragam, perubahan kadar air, dan beban kendaraan berulang, infiltrasi air, drainase buruk, material lemah, dan kerusakan awal yang tidak segera ditangani, tanah dasar ekspansif, tekanan air pori, kelembapan berlebih, atau material dasar yang tidak stabil.

**Rekomendasi awal:** pulihkan drainase, kendalikan kadar air, hampar material granular bila perlu, lalu padatkan; grading, koreksi material dan kadar air, kemudian pemadatan bertahap sampai kepadatan lapangan tercapai; lakukan pembentukan ulang profil, perbaiki lapisan dasar/subgrade, dan pastikan kemiringan melintang berfungsi; bongkar material gagal, isi dengan material sesuai, ratakan, padatkan, dan tangani sumber air; kupas/ratakan bagian terangkat, stabilkan subgrade, perbaiki drainase, dan padatkan lapisan pengganti.

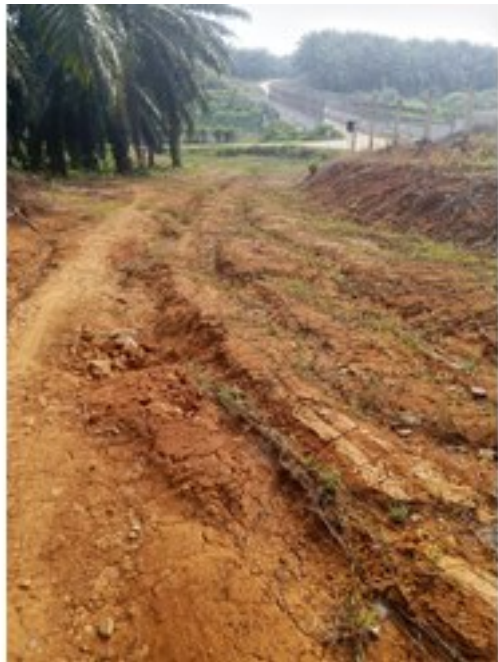
Start Point Rusak Berat5JalanProduksiB8

**Status:** ASUMSI TEKNIS - PERLU VERIFIKASI  
**Tipe teridentifikasi/diinterpretasikan:** Undulating (Bergelombang), Wet Surface (Permukaan Basah), Loose Material (Material Lepas)  
**Indikasi workbook:** Di luar 6 klasifikasi referensi; Tidak diklasifikasikan  
**Observasi foto/keterangan:** Jalan tanah lebar dengan material merah dan alur roda; permukaan tampak terbuka namun belum padat.  
**Batasan:** kedalaman, tebal lapisan, kadar air, dan kepadatan harus diukur di lapangan.

**Rekomendasi awal:** lakukan pembentukan ulang profil, perbaiki lapisan dasar/subgrade, dan pastikan kemiringan melintang berfungsi; pulihkan drainase, kendalikan kadar air, hampar material granular bila perlu, lalu padatkan; grading, koreksi material dan kadar air, kemudian pemadatan bertahap sampai kepadatan lapangan tercapai.

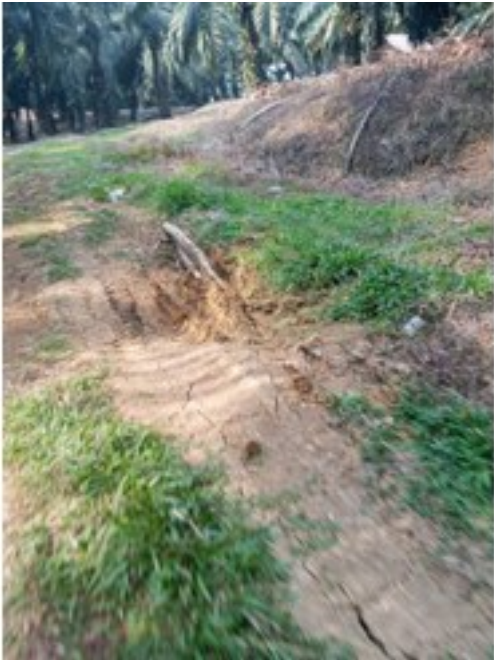
Start Point Rusak Sedang7JalanProduksiB9

**Status:** ASUMSI TEKNIS - PERLU VERIFIKASI  
**Tipe teridentifikasi/diinterpretasikan:** Undulating (Bergelombang), Wet Surface (Permukaan Basah), Loose Material (Material Lepas)  
**Indikasi workbook:** Di luar 6 klasifikasi referensi; Tidak diklasifikasikan  
**Observasi foto/keterangan:** Jalan berada pada area miring, dengan alur roda dan erosi di sisi badan jalan.  
**Batasan:** kedalaman, tebal lapisan, kadar air, dan kepadatan harus diukur di lapangan.

**Rekomendasi awal:** lakukan pembentukan ulang profil, perbaiki lapisan dasar/subgrade, dan pastikan kemiringan melintang berfungsi; pulihkan drainase, kendalikan kadar air, hampar material granular bila perlu, lalu padatkan; grading, koreksi material dan kadar air, kemudian pemadatan bertahap sampai kepadatan lapangan tercapai.

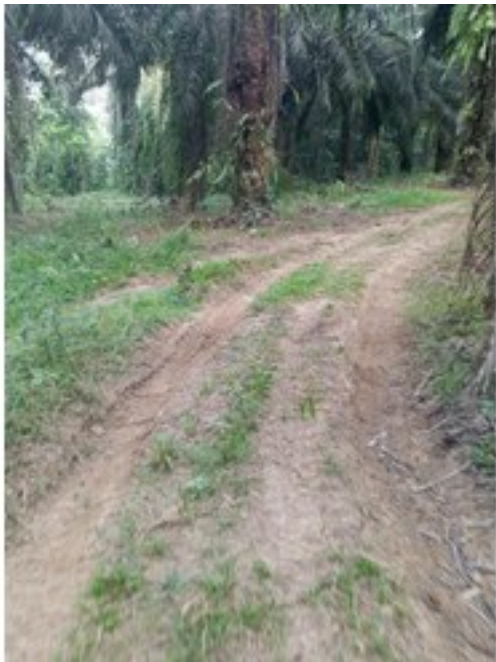
Start Point Rusak Sedang5JalanProduksiB10

**Penyebab utama yang mungkin:** air permukaan tidak teralirkan, drainase samping tidak efektif, atau kadar air tanah tinggi, subgrade tidak stabil, pemadatan tidak seragam, perubahan kadar air, dan beban kendaraan berulang.  
**Mekanisme/dampak:** permukaan basah/lumpur dan genangan menurunkan daya dukung; lintasan roda mempercepat deformasi profil memanjang tidak rata atau bergelombang sehingga kenyamanan, kecepatan, dan aliran permukaan terganggu Karena klasifikasi pada data tidak lengkap, kombinasi tipe ditetapkan sebagai asumsi teknis awal dan wajib dikonfirmasi melalui inspeksi lapangan..  
**Rekomendasi awal:** pulihkan drainase, kendalikan kadar air, hampar material granular bila perlu, lalu padatkan; lakukan pembentukan ulang profil, perbaiki lapisan dasar/subgrade, dan pastikan kemiringan melintang berfungsi.

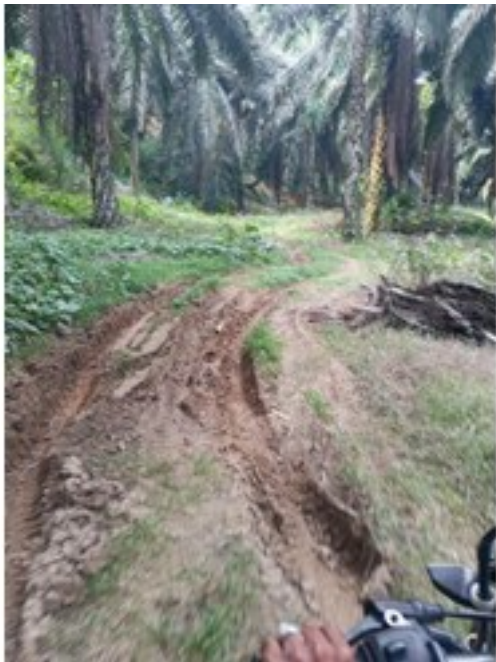
Start Point Rusak Sedang6JalanUtamaB10

**Status:** ASUMSI TEKNIS - PERLU VERIFIKASI  
**Tipe teridentifikasi/diinterpretasikan:** Undulating (Bergelombang), Wet Surface (Permukaan Basah), Loose Material (Material Lepas)  
**Indikasi workbook:** Di luar 6 klasifikasi referensi; Tidak diklasifikasikan  
**Observasi foto/keterangan:** Jalan memiliki alur roda cukup dalam dan permukaan tanah lunak; akses kendaraan berpotensi terganggu.  
**Batasan:** kedalaman, tebal lapisan, kadar air, dan kepadatan harus diukur di lapangan.

**Rekomendasi awal:** lakukan pembentukan ulang profil, perbaiki lapisan dasar/subgrade, dan pastikan kemiringan melintang berfungsi; pulihkan drainase, kendalikan kadar air, hampar material granular bila perlu, lalu padatkan; grading, koreksi material dan kadar air, kemudian pemadatan bertahap sampai kepadatan lapangan tercapai.

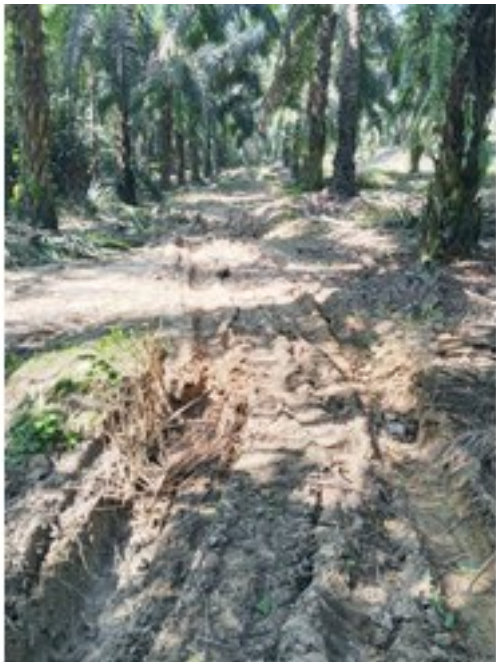
Start Point Rusak Sedang11JalanProduksiB12

**Penyebab utama yang mungkin:** air permukaan tidak teralirkan, drainase samping tidak efektif, atau kadar air tanah tinggi, infiltrasi air, drainase buruk, material lemah, dan kerusakan awal yang tidak segera ditangani.  
**Mekanisme/dampak:** permukaan basah/lumpur dan genangan menurunkan daya dukung; lintasan roda mempercepat deformasi cekungan lokal menampung air dan menerima beban dinamis berulang sehingga berkembang menjadi lubang Karena klasifikasi pada data tidak lengkap, kombinasi tipe ditetapkan sebagai asumsi teknis awal dan wajib dikonfirmasi melalui inspeksi lapangan..  
**Rekomendasi awal:** pulihkan drainase, kendalikan kadar air, hampar material granular bila perlu, lalu padatkan; bongkar material gagal, isi dengan material sesuai, ratakan, padatkan, dan tangani sumber air.

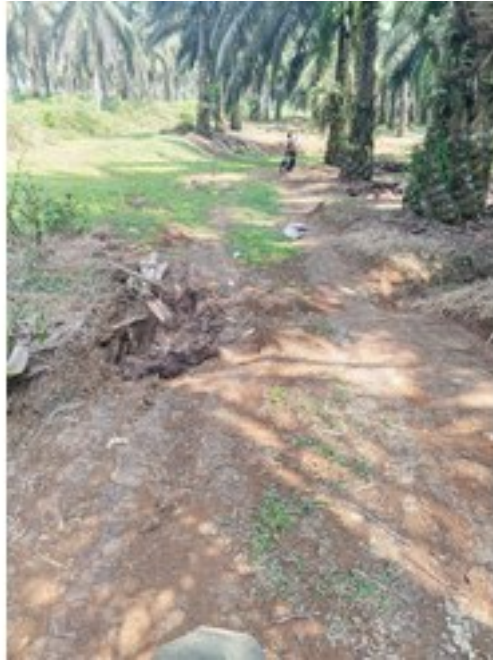
Start Point Rusak Sedang3JalanProduksiB13

**Status:** ASUMSI TEKNIS - PERLU VERIFIKASI**Tipe teridentifikasi/diinterpretasikan:** Loose Material (Material Lepas), Undulating (Bergelombang)**Indikasi workbook:** Loose Material (Material Lepas); Tidak diklasifikasikan**Observasi foto/keterangan:** Permukaan jalan rusak dengan tanah tergerus, alur roda dan material lepas.**Batasan:** kedalaman, tebal lapisan, kadar air, dan kepadatan harus diukur di lapangan.

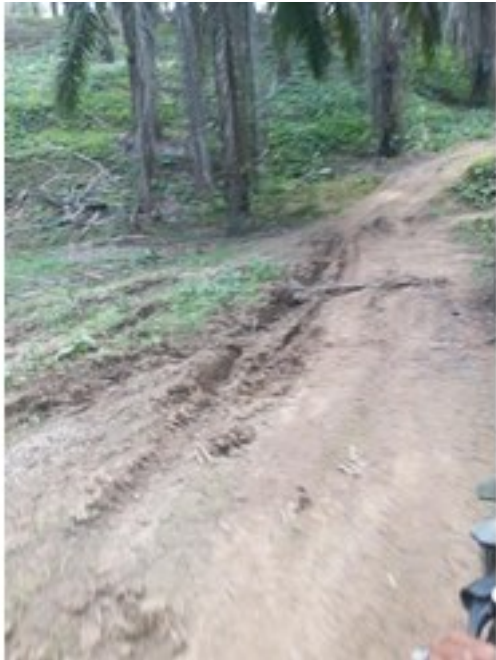
Start Point Rusak Sedang4JalanProduksiB15

**Status:** ASUMSI TEKNIS - PERLU VERIFIKASI  
**Tipe teridentifikasi/diinterpretasikan:** Undulating (Bergelombang), Wet Surface (Permukaan Basah), Loose Material (Material Lepas)  
**Indikasi workbook:** Tidak diklasifikasikan; Undulating (Bergelombang)  
**Observasi foto/keterangan:** Jalan sempit dan bergelombang dengan alur roda serta permukaan yang mulai tererosi.  
**Batasan:** kedalaman, tebal lapisan, kadar air, dan kepadatan harus diukur di lapangan.

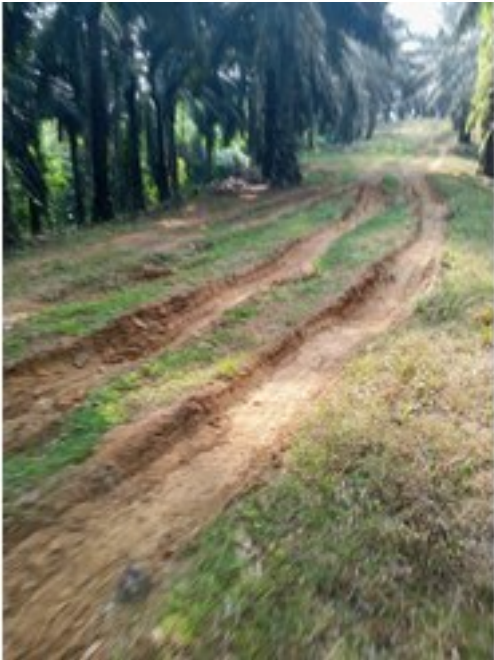
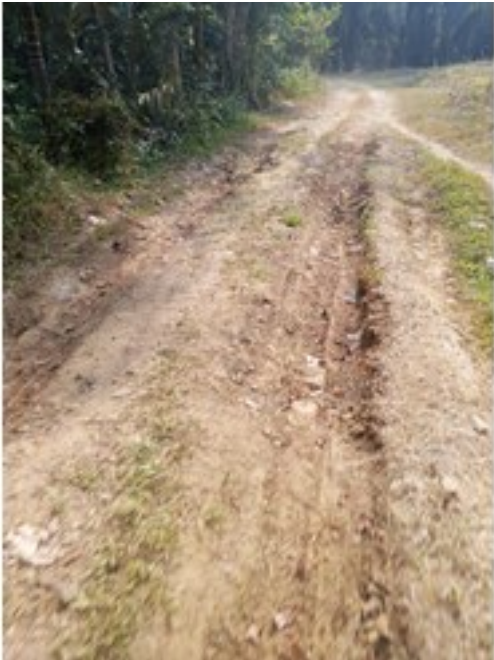
Start Point Rusak Sedang12JalanUtamaB17

**Status:** ASUMSI TEKNIS - PERLU VERIFIKASI  
**Tipe teridentifikasi/diinterpretasikan:** Undulating (Bergelombang), Wet Surface (Permukaan Basah), Loose Material (Material Lepas)  
**Indikasi workbook:** Di luar 6 klasifikasi referensi  
**Observasi foto/keterangan:** Badan jalan cukup panjang dan relatif terbuka, tetapi terdapat alur roda memanjang serta permukaan berpasir.  
**Batasan:** kedalaman, tebal lapisan, kadar air, dan kepadatan harus diukur di lapangan.

**Rekomendasi awal:** lakukan pembentukan ulang profil, perbaiki lapisan dasar/subgrade, dan pastikan kemiringan melintang berfungsi; pulihkan drainase, kendalikan kadar air, hampar material granular bila perlu, lalu padatkan; grading, koreksi material dan kadar air, kemudian pemadatan bertahap sampai kepadatan lapangan tercapai.

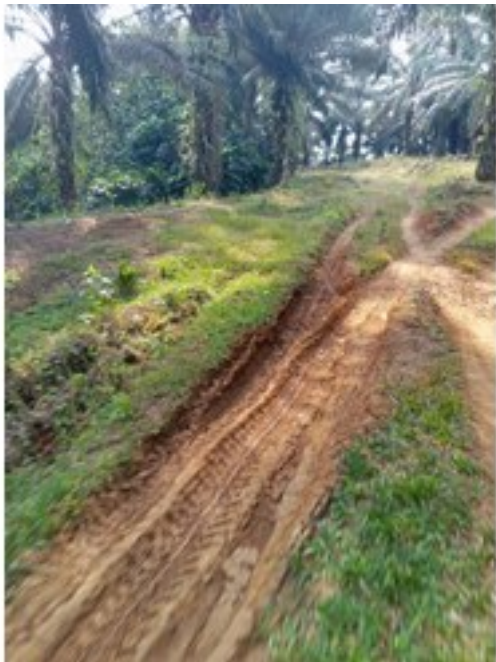
Start Point Rusak Sedang13JalanProduksiB18

**Status:** ASUMSI TEKNIS - PERLU VERIFIKASI  
**Tipe teridentifikasi/diinterpretasikan:** Undulating (Bergelombang), Wet Surface (Permukaan Basah), Loose Material (Material Lepas)  
**Indikasi workbook:** Di luar 6 klasifikasi referensi; Tidak diklasifikasikan  
**Observasi foto/keterangan:** Terdapat alur roda yang dalam pada permukaan jalan serta bahu yang mulai tererosi.  
**Batasan:** kedalaman, tebal lapisan, kadar air, dan kepadatan harus diukur di lapangan.

**Rekomendasi awal:** lakukan pembentukan ulang profil, perbaiki lapisan dasar/subgrade, dan pastikan kemiringan melintang berfungsi; pulihkan drainase, kendalikan kadar air, hampar material granular bila perlu, lalu padatkan; grading, koreksi material dan kadar air, kemudian pemadatan bertahap sampai kepadatan lapangan tercapai.

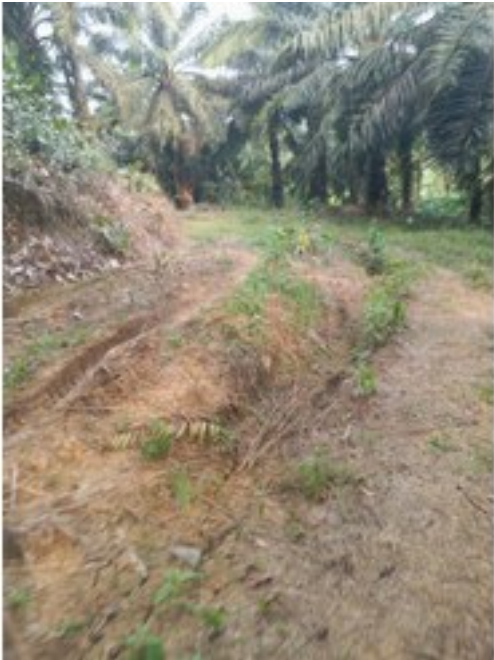
Start Point Rusak Berat7JalanProduksiB19

**Status:** ASUMSI TEKNIS - PERLU VERIFIKASI  
**Tipe teridentifikasi/diinterpretasikan:** Undulating (Bergelombang), Wet Surface (Permukaan Basah), Loose Material (Material Lepas)  
**Indikasi workbook:** Di luar 6 klasifikasi referensi; Tidak diklasifikasikan  
**Observasi foto/keterangan:** Jalan tanah pada area miring dengan alur roda dan permukaan tidak rata.  
**Batasan:** kedalaman, tebal lapisan, kadar air, dan kepadatan harus diukur di lapangan.

**Rekomendasi awal:** lakukan pembentukan ulang profil, perbaiki lapisan dasar/subgrade, dan pastikan kemiringan melintang berfungsi; pulihkan drainase, kendalikan kadar air, hampar material granular bila perlu, lalu padatkan; grading, koreksi material dan kadar air, kemudian pemadatan bertahap sampai kepadatan lapangan tercapai.

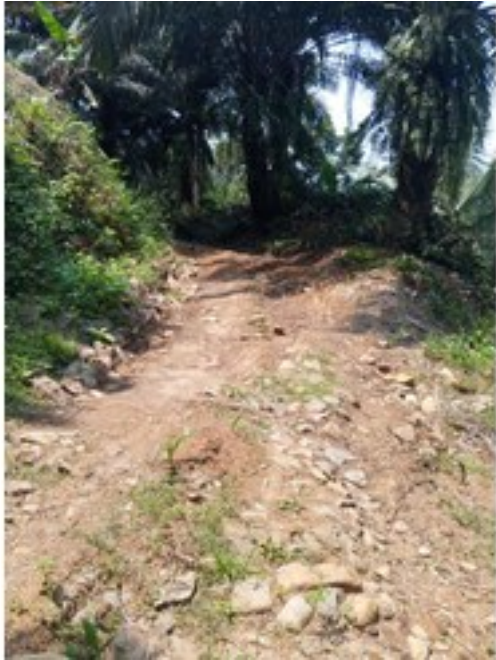
Start Point Rusak Sedang8JalanProduksiC5

**Penyebab utama yang mungkin:** pemadatan tidak mencapai kepadatan rencana, kadar air tidak sesuai, material tidak homogen, dan lalu lintas berulang, subgrade tidak stabil, pemadatan tidak seragam, perubahan kadar air, dan beban kendaraan berulang.  
**Mekanisme/dampak:** butiran/agregat tidak saling mengunci sehingga bergeser, terlempar, dan membentuk alur roda profil memanjang tidak rata atau bergelombang sehingga kenyamanan, kecepatan, dan aliran permukaan terganggu Karena klasifikasi pada data tidak lengkap, kombinasi tipe ditetapkan sebagai asumsi teknis awal dan wajib dikonfirmasi melalui inspeksi lapangan..  
**Rekomendasi awal:** grading, koreksi material dan kadar air, kemudian pemadatan bertahap sampai kepadatan lapangan tercapai; lakukan pembentukan ulang profil, perbaiki lapisan dasar/subgrade, dan pastikan kemiringan melintang berfungsi.

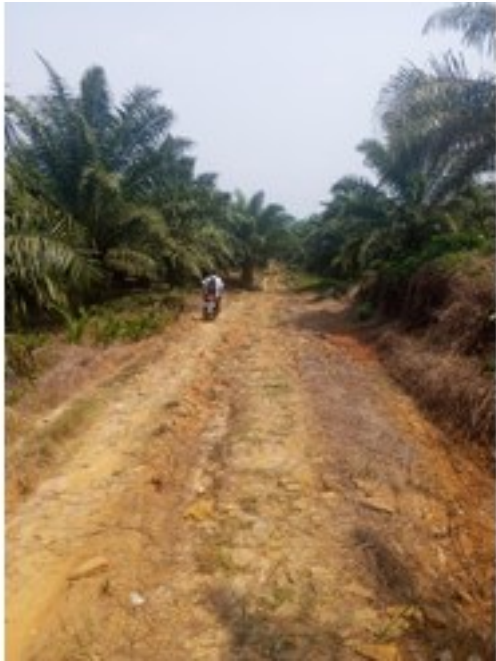
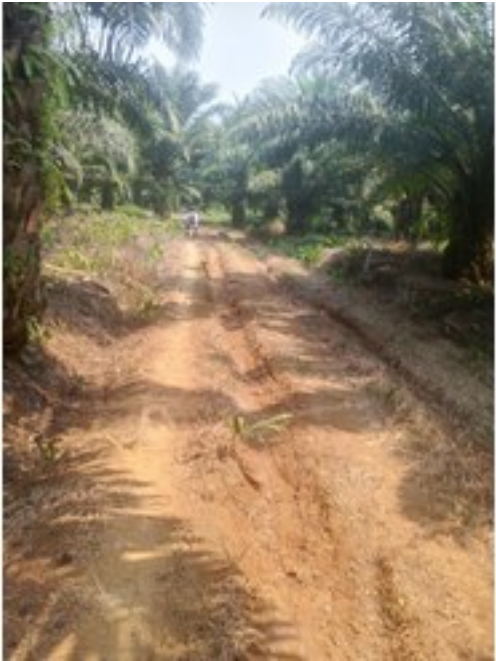
Start Point Rusak Sedang11JalanUtamaC8

End Point Rusak Sedang11JalanUtamaC8

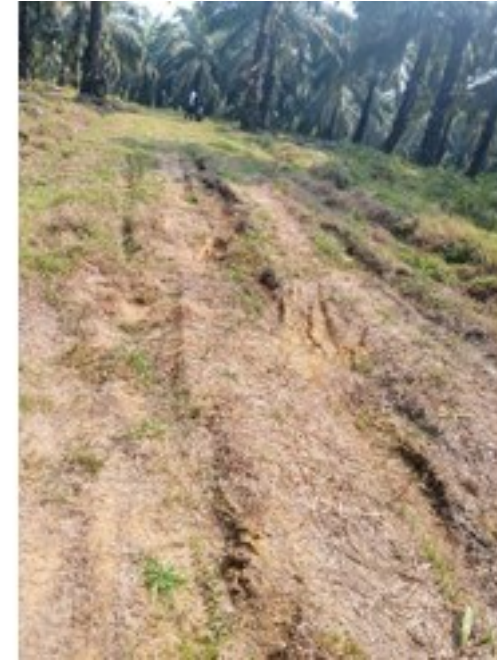
Start Point Rusak Berat9JalanUtamaC10

End Point Rusak Berat9JalanUtamaC10

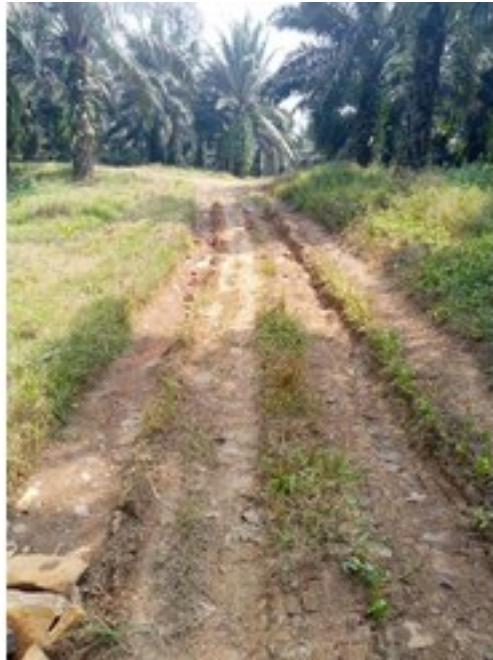
Start Point Rusak Sedang6JalanProduksiC11

**Tipe teridentifikasi/diinterpretasikan:** Wet Surface (Permukaan Basah), Loose Material (Material Lepas), Undulating (Bergelombang), Pot Hole (Lubang/Cekungan), Upheaval (Jembul/Pengangkatan)

**Penyebab utama yang mungkin:** air permukaan tidak teralirkan, drainase samping tidak efektif, atau kadar air tanah tinggi, pemadatan tidak mencapai kepadatan rencana, kadar air tidak sesuai, material tidak homogen, dan lalu lintas berulang, subgrade tidak stabil, pemadatan tidak seragam, perubahan kadar air, dan beban kendaraan berulang, infiltrasi air, drainase buruk, material lemah, dan kerusakan awal yang tidak segera ditangani, tanah dasar ekspansif, tekanan air pori, kelembapan berlebih, atau material dasar yang tidak stabil.

**Rekomendasi awal:** pulihkan drainase, kendalikan kadar air, hampar material granular bila perlu, lalu padatkan; grading, koreksi material dan kadar air, kemudian pemadatan bertahap sampai kepadatan lapangan tercapai; lakukan pembentukan ulang profil, perbaiki lapisan dasar/subgrade, dan pastikan kemiringan melintang berfungsi; bongkar material gagal, isi dengan material sesuai, ratakan, padatkan, dan tangani sumber air; kupas/ratakan bagian terangkat, stabilkan subgrade, perbaiki drainase, dan padatkan lapisan pengganti.

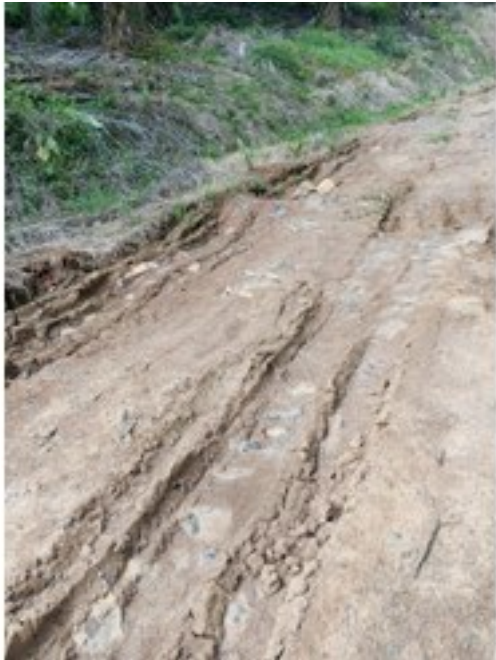
Start Point Rusak Sedang7JalanProduksiC12

**Status:** ASUMSI TEKNIS - PERLU VERIFIKASI  
**Tipe teridentifikasi/diinterpretasikan:** Undulating (Bergelombang), Wet Surface (Permukaan Basah), Loose Material (Material Lepas)  
**Indikasi workbook:** Di luar 6 klasifikasi referensi; Tidak diklasifikasikan  
**Observasi foto/keterangan:** Badan jalan mengalami erosi dan alur roda memanjang, dengan permukaan tanah lunak.  
**Batasan:** kedalaman, tebal lapisan, kadar air, dan kepadatan harus diukur di lapangan.

**Rekomendasi awal:** lakukan pembentukan ulang profil, perbaiki lapisan dasar/subgrade, dan pastikan kemiringan melintang berfungsi; pulihkan drainase, kendalikan kadar air, hampar material granular bila perlu, lalu padatkan; grading, koreksi material dan kadar air, kemudian pemadatan bertahap sampai kepadatan lapangan tercapai.

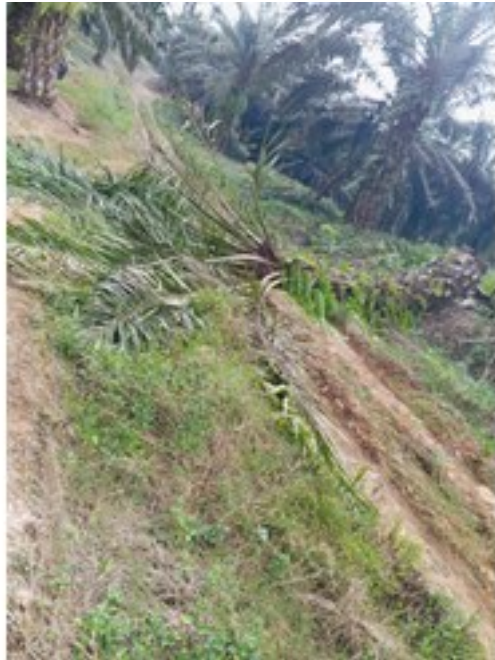
Start Point Rusak Berat5JalanProduksiC13

**Tipe teridentifikasi/diinterpretasikan:** Wet Surface (Permukaan Basah), Loose Material (Material Lepas), Undulating (Bergelombang), Pot Hole (Lubang/Cekungan), Upheaval (Jembul/Pengangkatan)

**Penyebab utama yang mungkin:** air permukaan tidak teralirkan, drainase samping tidak efektif, atau kadar air tanah tinggi, pemadatan tidak mencapai kepadatan rencana, kadar air tidak sesuai, material tidak homogen, dan lalu lintas berulang, subgrade tidak stabil, pemadatan tidak seragam, perubahan kadar air, dan beban kendaraan berulang, infiltrasi air, drainase buruk, material lemah, dan kerusakan awal yang tidak segera ditangani, tanah dasar ekspansif, tekanan air pori, kelembapan berlebih, atau material dasar yang tidak stabil.

**Rekomendasi awal:** pulihkan drainase, kendalikan kadar air, hampar material granular bila perlu, lalu padatkan; grading, koreksi material dan kadar air, kemudian pemadatan bertahap sampai kepadatan lapangan tercapai; lakukan pembentukan ulang profil, perbaiki lapisan dasar/subgrade, dan pastikan kemiringan melintang berfungsi; bongkar material gagal, isi dengan material sesuai, ratakan, padatkan, dan tangani sumber air; kupas/ratakan bagian terangkat, stabilkan subgrade, perbaiki drainase, dan padatkan lapisan pengganti.

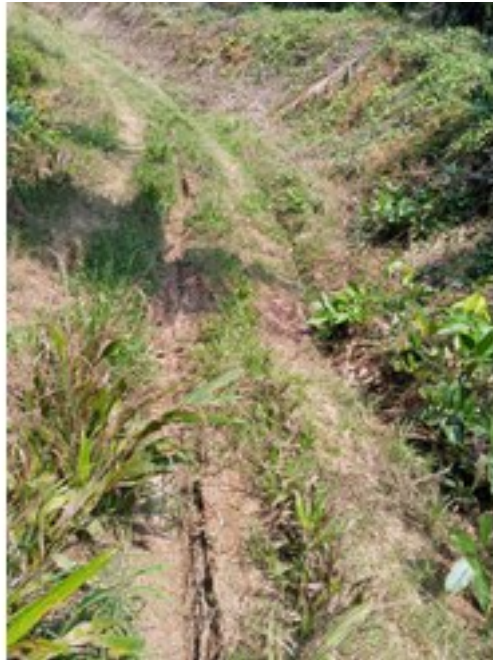
Start Point Rusak Berat4JalanProduksiC14

**Tipe teridentifikasi/diinterpretasikan:** Wet Surface (Permukaan Basah), Loose Material (Material Lepas), Undulating (Bergelombang), Pot Hole (Lubang/Cekungan), Upheaval (Jembul/Pengangkatan)

**Penyebab utama yang mungkin:** air permukaan tidak teralirkan, drainase samping tidak efektif, atau kadar air tanah tinggi, pemadatan tidak mencapai kepadatan rencana, kadar air tidak sesuai, material tidak homogen, dan lalu lintas berulang, subgrade tidak stabil, pemadatan tidak seragam, perubahan kadar air, dan beban kendaraan berulang, infiltrasi air, drainase buruk, material lemah, dan kerusakan awal yang tidak segera ditangani, tanah dasar ekspansif, tekanan air pori, kelembapan berlebih, atau material dasar yang tidak stabil.

**Rekomendasi awal:** pulihkan drainase, kendalikan kadar air, hampar material granular bila perlu, lalu padatkan; grading, koreksi material dan kadar air, kemudian pemadatan bertahap sampai kepadatan lapangan tercapai; lakukan pembentukan ulang profil, perbaiki lapisan dasar/subgrade, dan pastikan kemiringan melintang berfungsi; bongkar material gagal, isi dengan material sesuai, ratakan, padatkan, dan tangani sumber air; kupas/ratakan bagian terangkat, stabilkan subgrade, perbaiki drainase, dan padatkan lapisan pengganti.

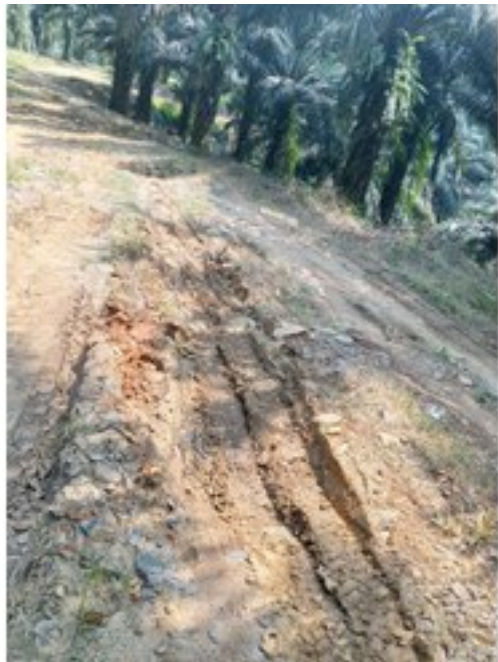
Start Point Rusak Sedang5JalanProduksiC15

**Status:** ASUMSI TEKNIS - PERLU VERIFIKASI  
**Tipe teridentifikasi/diinterpretasikan:** Undulating (Bergelombang), Wet Surface (Permukaan Basah), Loose Material (Material Lepas)  
**Indikasi workbook:** Di luar 6 klasifikasi referensi; Tidak diklasifikasikan  
**Observasi foto/keterangan:** Permukaan jalan memiliki alur roda dan retakan/erosi lokal pada tanah.  
**Batasan:** kedalaman, tebal lapisan, kadar air, dan kepadatan harus diukur di lapangan.

**Rekomendasi awal:** lakukan pembentukan ulang profil, perbaiki lapisan dasar/subgrade, dan pastikan kemiringan melintang berfungsi; pulihkan drainase, kendalikan kadar air, hampar material granular bila perlu, lalu padatkan; grading, koreksi material dan kadar air, kemudian pemadatan bertahap sampai kepadatan lapangan tercapai.

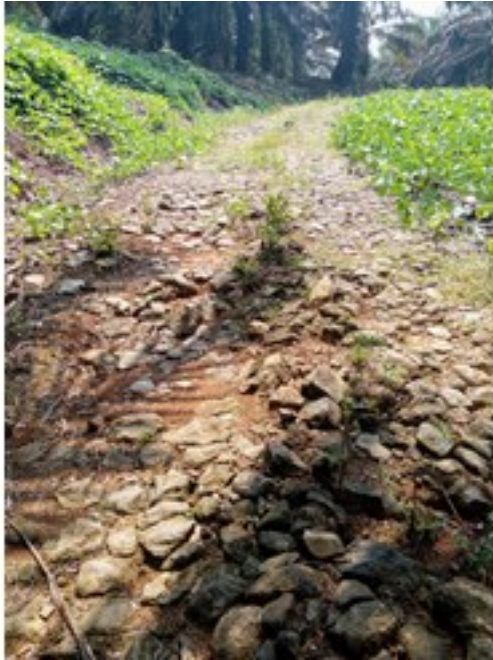
Start Point Rusak Berat3JalanProduksiC16

**Tipe teridentifikasi/diinterpretasikan:** Loose Material (Material Lepas), Undulating (Bergelombang)

**Indikasi workbook:** Loose Material (Material Lepas)

**Rekomendasi awal:** grading, koreksi material dan kadar air, kemudian pemadatan bertahap sampai kepadatan lapangan tercapai; lakukan pembentukan ulang profil, perbaiki lapisan dasar/subgrade, dan pastikan kemiringan melintang berfungsi.

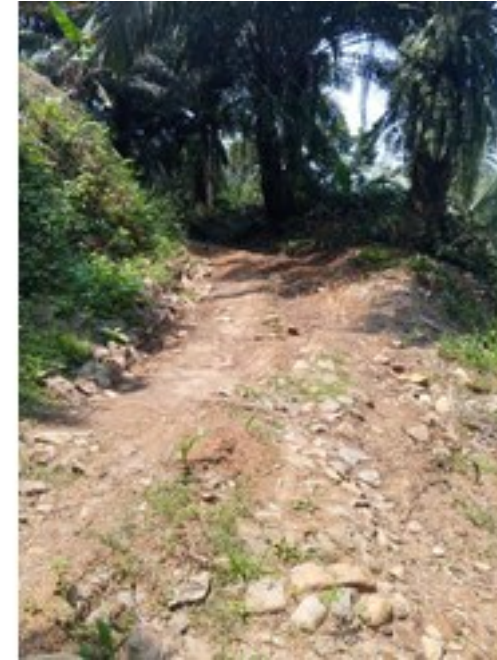
End Point Rusak Berat3JalanProduksiC16

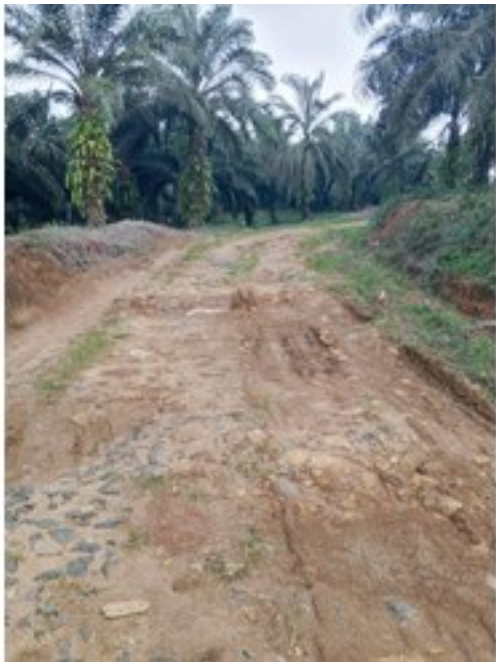
Start Point Rusak Sedang3JalanUtamaC17

**Status:** ASUMSI TEKNIS - PERLU VERIFIKASI  
**Tipe teridentifikasi/diinterpretasikan:** Undulating (Bergelombang), Wet Surface (Permukaan Basah), Loose Material (Material Lepas)  
**Indikasi workbook:** Di luar 6 klasifikasi referensi; Tidak diklasifikasikan  
**Observasi foto/keterangan:** Badan jalan cukup lebar dengan permukaan tanah merah dan alur roda ringan.  
**Batasan:** kedalaman, tebal lapisan, kadar air, dan kepadatan harus diukur di lapangan.

**Rekomendasi awal:** lakukan pembentukan ulang profil, perbaiki lapisan dasar/subgrade, dan pastikan kemiringan melintang berfungsi; pulihkan drainase, kendalikan kadar air, hampar material granular bila perlu, lalu padatkan; grading, koreksi material dan kadar air, kemudian pemadatan bertahap sampai kepadatan lapangan tercapai.

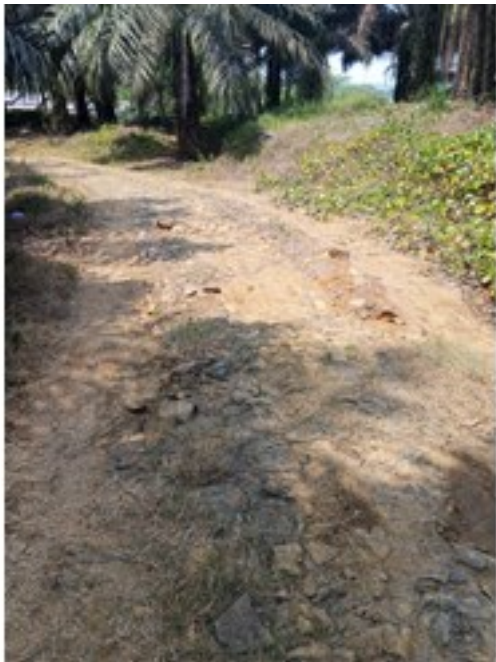
Start Point Rusak Sedang2JalanProduksiC18

**Status:** ASUMSI TEKNIS - PERLU VERIFIKASI  
**Tipe teridentifikasi/diinterpretasikan:** Undulating (Bergelombang), Wet Surface (Permukaan Basah), Loose Material (Material Lepas)  
**Indikasi workbook:** Di luar 6 klasifikasi referensi; Tidak diklasifikasikan  
**Observasi foto/keterangan:** Permukaan jalan tanah cukup kering tetapi tidak rata, dengan bekas lintasan kendaraan.  
**Batasan:** kedalaman, tebal lapisan, kadar air, dan kepadatan harus diukur di lapangan.

**Rekomendasi awal:** lakukan pembentukan ulang profil, perbaiki lapisan dasar/subgrade, dan pastikan kemiringan melintang berfungsi; pulihkan drainase, kendalikan kadar air, hampar material granular bila perlu, lalu padatkan; grading, koreksi material dan kadar air, kemudian pemadatan bertahap sampai kepadatan lapangan tercapai.

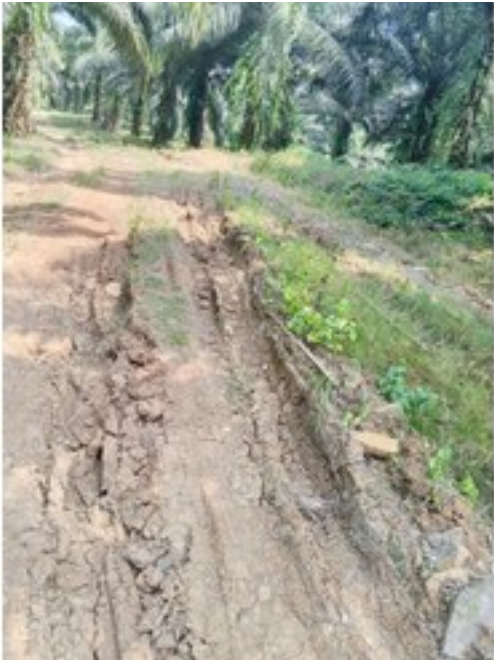
Start Point Rusak Sedang4JalanUtamaC19

**Status:** ASUMSI TEKNIS - PERLU VERIFIKASI  
**Tipe teridentifikasi/diinterpretasikan:** Undulating (Bergelombang), Wet Surface (Permukaan Basah), Loose Material (Material Lepas)  
**Indikasi workbook:** Di luar 6 klasifikasi referensi; Tidak diklasifikasikan  
**Observasi foto/keterangan:** Terdapat alur roda dalam dan permukaan jalan tergerus, terutama pada bagian tengah.  
**Batasan:** kedalaman, tebal lapisan, kadar air, dan kepadatan harus diukur di lapangan.

**Rekomendasi awal:** lakukan pembentukan ulang profil, perbaiki lapisan dasar/subgrade, dan pastikan kemiringan melintang berfungsi; pulihkan drainase, kendalikan kadar air, hampar material granular bila perlu, lalu padatkan; grading, koreksi material dan kadar air, kemudian pemadatan bertahap sampai kepadatan lapangan tercapai.

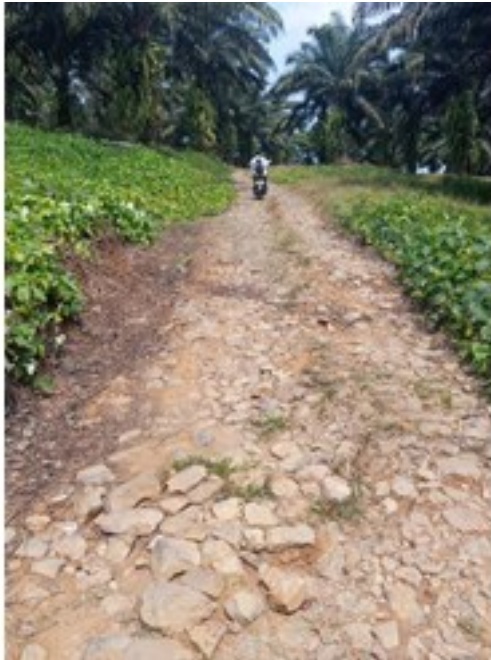
Start Point Rusak Berat2JalanUtamaC20

**Tipe teridentifikasi/diinterpretasikan:** Wet Surface (Permukaan Basah), Loose Material (Material Lepas)

**Indikasi workbook:** Loose Material (Material Lepas); Tidak diklasifikasikan; Wet Surface (Permukaan Basah)

**Rekomendasi awal:** pulihkan drainase, kendalikan kadar air, hampar material granular bila perlu, lalu padatkan; grading, koreksi material dan kadar air, kemudian pemadatan bertahap sampai kepadatan lapangan tercapai.

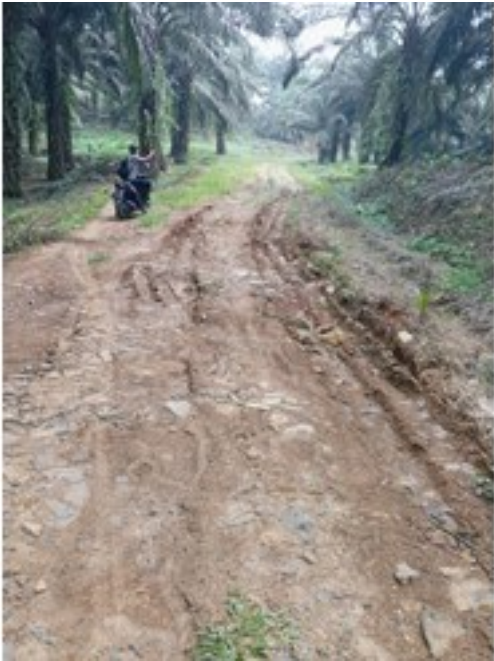
Start Point Rusak Sedang1JalanProduksiC20

**Status:** ASUMSI TEKNIS - PERLU VERIFIKASI  
**Tipe teridentifikasi/diinterpretasikan:** Wet Surface (Permukaan Basah), Loose Material (Material Lepas)  
**Indikasi workbook:** Loose Material (Material Lepas); Tidak diklasifikasikan; Wet Surface (Permukaan Basah)  
**Observasi foto/keterangan:** Jalan cukup sempit dan berbatu, dengan permukaan kasar tetapi masih terlihat jalur kendaraan.  
**Batasan:** kedalaman, tebal lapisan, kadar air, dan kepadatan harus diukur di lapangan.

**Penyebab utama yang mungkin:** air permukaan tidak teralirkan, drainase samping tidak efektif, atau kadar air tanah tinggi, pemadatan tidak mencapai kepadatan rencana, kadar air tidak sesuai, material tidak homogen, dan lalu lintas berulang.  
**Mekanisme/dampak:** permukaan basah/lumpur dan genangan menurunkan daya dukung; lintasan roda mempercepat deformasi butiran/agregat tidak saling mengunci sehingga bergeser, terlempar, dan membentuk alur roda Karena klasifikasi pada data tidak lengkap, kombinasi tipe ditetapkan sebagai asumsi teknis awal dan wajib dikonfirmasi melalui inspeksi lapangan..  
**Rekomendasi awal:** pulihkan drainase, kendalikan kadar air, hampar material granular bila perlu, lalu padatkan; grading, koreksi material dan kadar air, kemudian pemadatan bertahap sampai kepadatan lapangan tercapai.

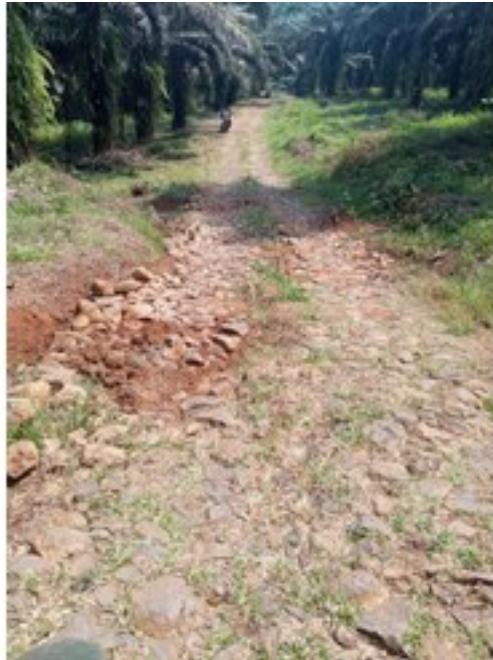
Start Point Rusak Berat1JalanUtamaC21

**Tipe teridentifikasi/diinterpretasikan:** Loose Material (Material Lepas), Undulating (Bergelombang)

**Indikasi workbook:** Loose Material (Material Lepas); Tidak diklasifikasikan

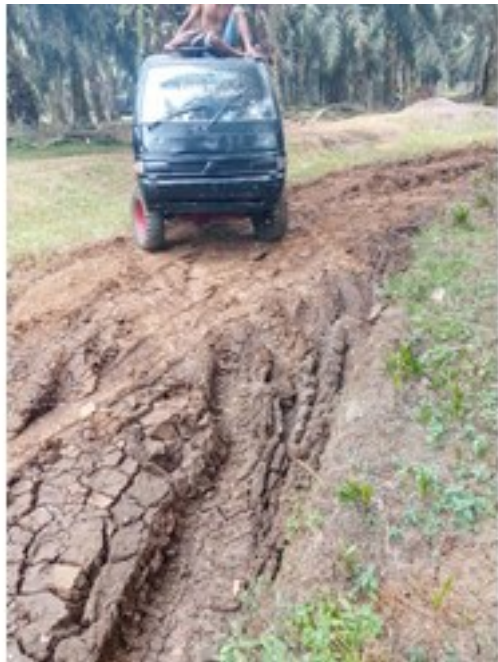
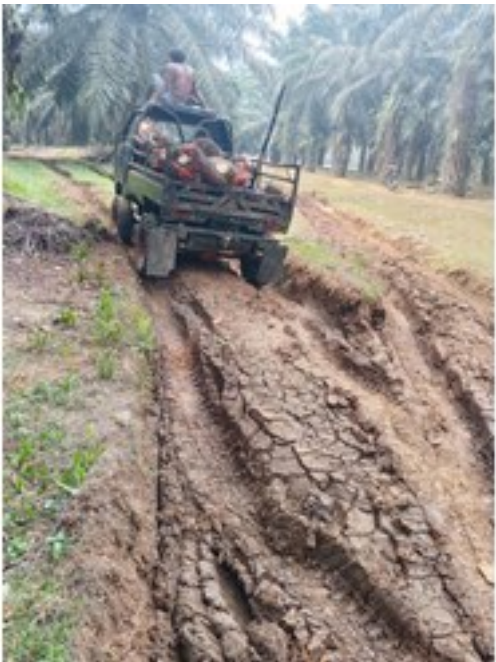
Start Point Rusak Berat4JalanUtamaD1

End Point Rusak Berat4JalanUtamaD1

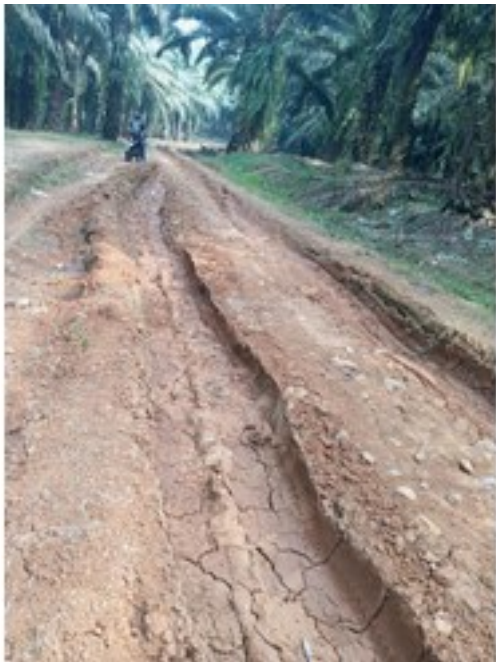
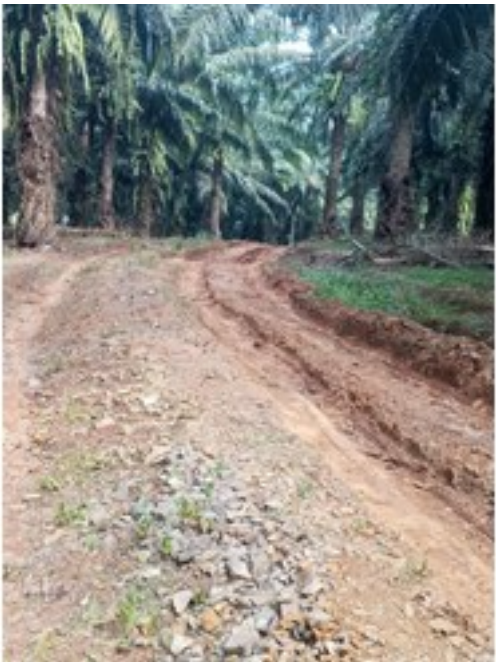
Start Point Rusak Berat3JalanUtamaD2

End Point Rusak Berat3JalanUtamaD2

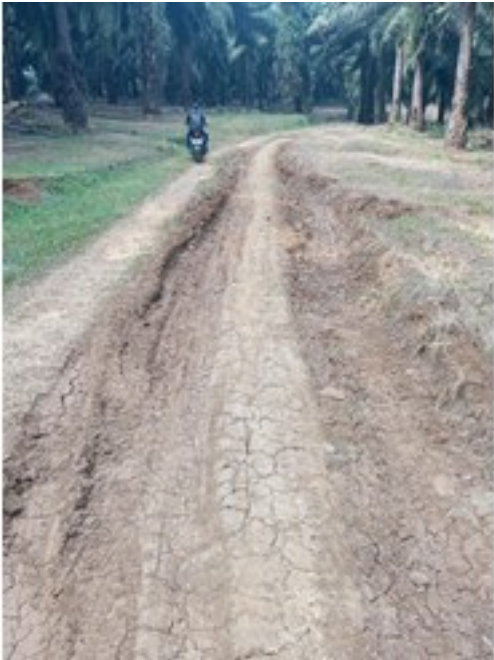
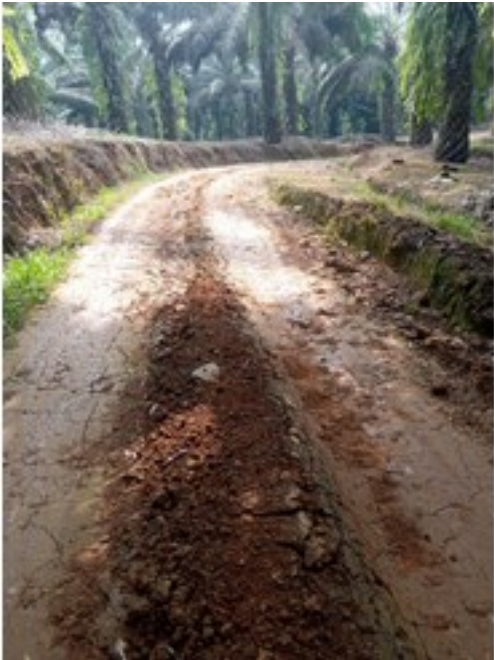
Start Point Rusak Sedang10JalanProduksiD3

**Status:** ASUMSI TEKNIS - PERLU VERIFIKASI  
**Tipe teridentifikasi/diinterpretasikan:** Undulating (Bergelombang), Wet Surface (Permukaan Basah), Loose Material (Material Lepas)  
**Indikasi workbook:** Di luar 6 klasifikasi referensi  
**Observasi foto/keterangan:** Jalan memiliki alur roda dan permukaan tanah merah yang tidak rata, namun masih dapat dilalui.  
**Batasan:** kedalaman, tebal lapisan, kadar air, dan kepadatan harus diukur di lapangan.

**Rekomendasi awal:** lakukan pembentukan ulang profil, perbaiki lapisan dasar/subgrade, dan pastikan kemiringan melintang berfungsi; pulihkan drainase, kendalikan kadar air, hampar material granular bila perlu, lalu padatkan; grading, koreksi material dan kadar air, kemudian pemadatan bertahap sampai kepadatan lapangan tercapai.

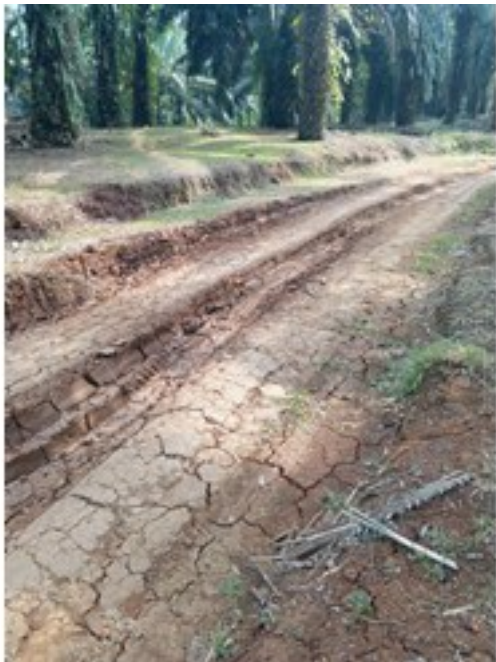
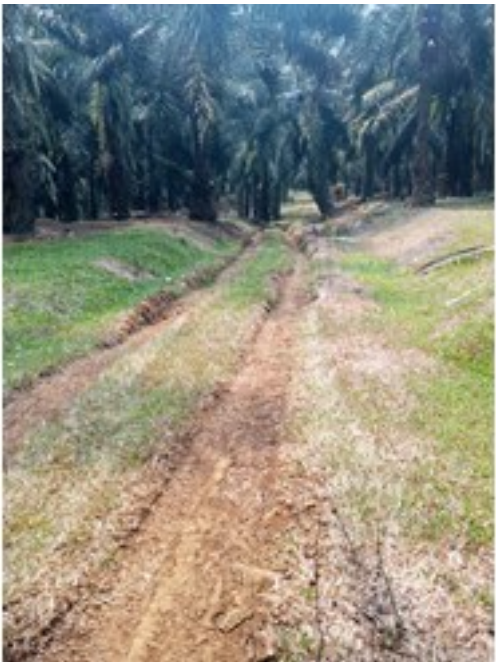
Start Point Rusak Sedang5JalanUtamaD4

End Point Rusak Sedang5JalanUtamaD4
