# ANALISA FOTO KONDISI JALAN

1KCO - PEMETAAN BLOK DAN PASANGAN START POINT / END POINT

Dokumentasi diurutkan berdasarkan AFD dan kode blok, dimulai dari A1. Foto yang tidak tersedia ditandai secara eksplisit. Analisa memakai lima tipe kerusakan utama dan menandai inferensi bila bukti foto/data terbatas.

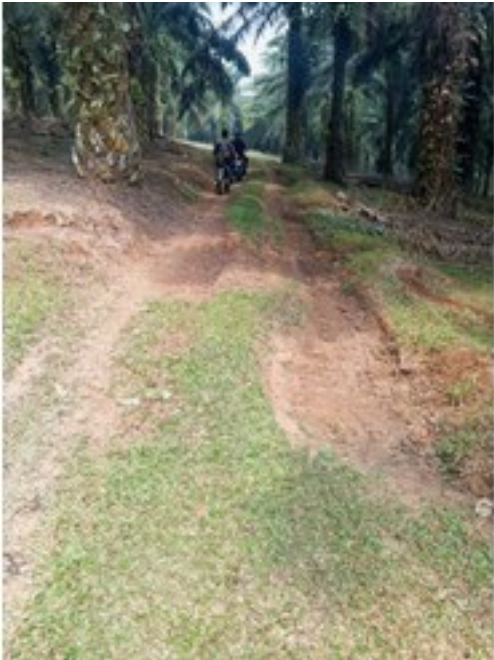
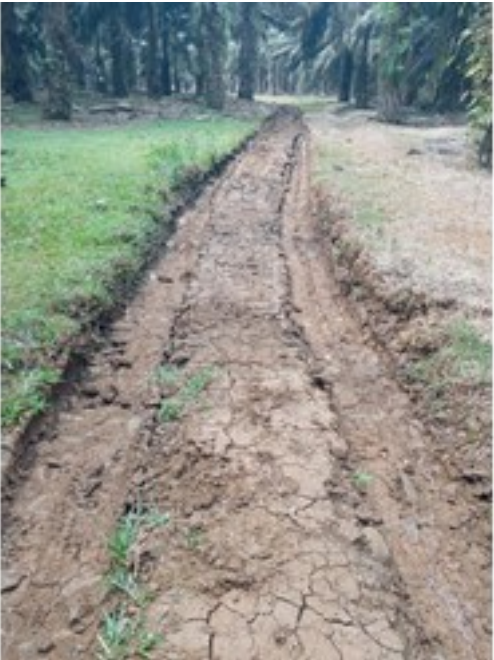
Start Point Rusak SedangJalanProduksi4D5

**Status:** ASUMSI TEKNIS - PERLU VERIFIKASI  
**Tipe teridentifikasi/diinterpretasikan:** Undulating (Bergelombang), Wet Surface (Permukaan Basah), Loose Material (Material Lepas)  
**Indikasi workbook:** Di luar 6 klasifikasi referensi  
**Observasi foto/keterangan:** Terdapat alur roda dalam dan retakan pada permukaan jalan, menandakan kondisi kurang baik.  
**Batasan:** kedalaman, tebal lapisan, kadar air, dan kepadatan harus diukur di lapangan.

**Rekomendasi awal:** lakukan pembentukan ulang profil, perbaiki lapisan dasar/subgrade, dan pastikan kemiringan melintang berfungsi; pulihkan drainase, kendalikan kadar air, hampar material granular bila perlu, lalu padatkan; grading, koreksi material dan kadar air, kemudian pemadatan bertahap sampai kepadatan lapangan tercapai.

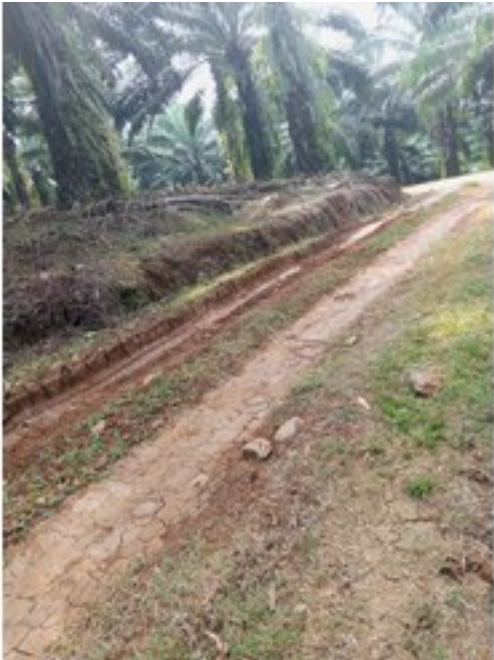
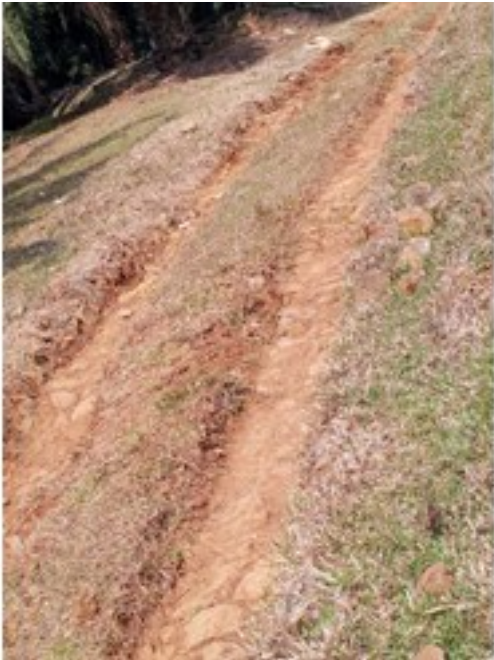
Start Point Rusak Sedang11JalanProduksiD6

**Status:** ASUMSI TEKNIS - PERLU VERIFIKASI  
**Tipe teridentifikasi/diinterpretasikan:** Undulating (Bergelombang), Wet Surface (Permukaan Basah), Loose Material (Material Lepas)  
**Indikasi workbook:** Di luar 6 klasifikasi referensi  
**Observasi foto/keterangan:** Badan jalan memiliki alur roda dan tanah merah yang tergerus pada jalur kendaraan.  
**Batasan:** kedalaman, tebal lapisan, kadar air, dan kepadatan harus diukur di lapangan.

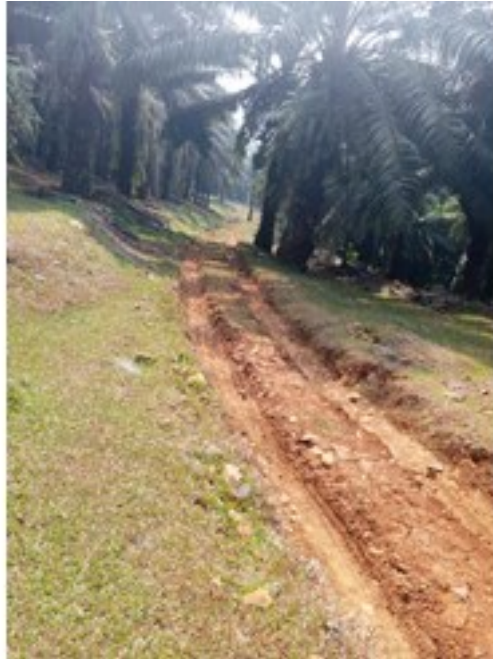
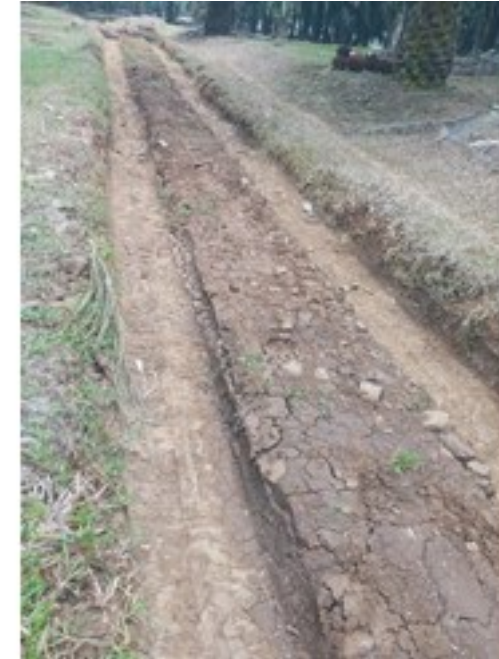
Start Point Rusak Berat7JalanProduksiD7

End Point Rusak Berat7JalanProduksiD7

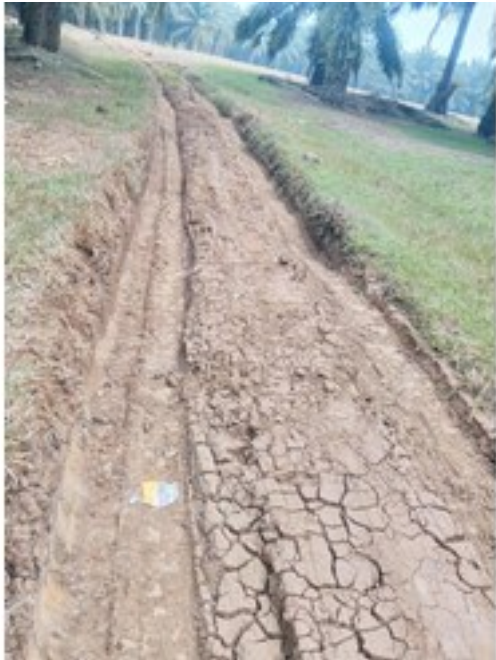
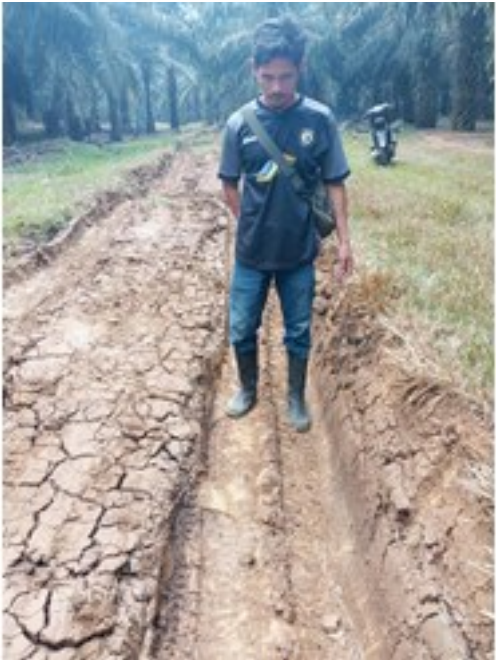
Start Point Rusak Berat6JalanProduksiD8

**Tipe teridentifikasi/diinterpretasikan:** Wet Surface (Permukaan Basah), Loose Material (Material Lepas), Undulating (Bergelombang), Pot Hole (Lubang/Cekungan), Upheaval (Jembul/Pengangkatan)

**Penyebab utama yang mungkin:** air permukaan tidak teralirkan, drainase samping tidak efektif, atau kadar air tanah tinggi, pemadatan tidak mencapai kepadatan rencana, kadar air tidak sesuai, material tidak homogen, dan lalu lintas berulang, subgrade tidak stabil, pemadatan tidak seragam, perubahan kadar air, dan beban kendaraan berulang, infiltrasi air, drainase buruk, material lemah, dan kerusakan awal yang tidak segera ditangani, tanah dasar ekspansif, tekanan air pori, kelembapan berlebih, atau material dasar yang tidak stabil.

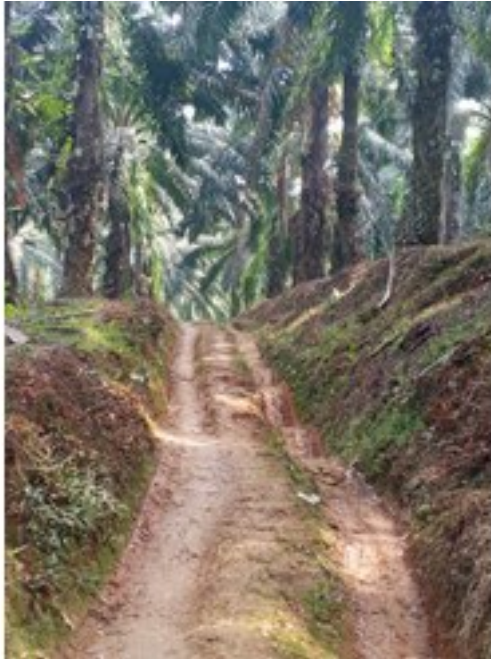
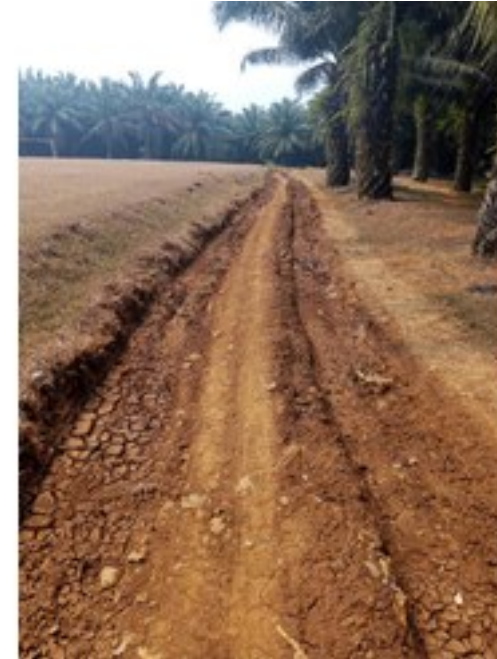
Start Point Rusak Berat5JalanUtamaD9

**Tipe teridentifikasi/diinterpretasikan:** Undulating (Bergelombang), Wet Surface (Permukaan Basah), Loose Material (Material Lepas)

**Penyebab utama yang mungkin:** air permukaan tidak teralirkan, drainase samping tidak efektif, atau kadar air tanah tinggi, subgrade tidak stabil, pemadatan tidak seragam, perubahan kadar air, dan beban kendaraan berulang.  
**Mekanisme/dampak:** permukaan basah/lumpur dan genangan menurunkan daya dukung; lintasan roda mempercepat deformasi profil memanjang tidak rata atau bergelombang sehingga kenyamanan, kecepatan, dan aliran permukaan terganggu Karena klasifikasi pada data tidak lengkap, kombinasi tipe ditetapkan sebagai asumsi teknis awal dan wajib dikonfirmasi melalui inspeksi lapangan..  
**Rekomendasi awal:** pulihkan drainase, kendalikan kadar air, hampar material granular bila perlu, lalu padatkan; lakukan pembentukan ulang profil, perbaiki lapisan dasar/subgrade, dan pastikan kemiringan melintang berfungsi.

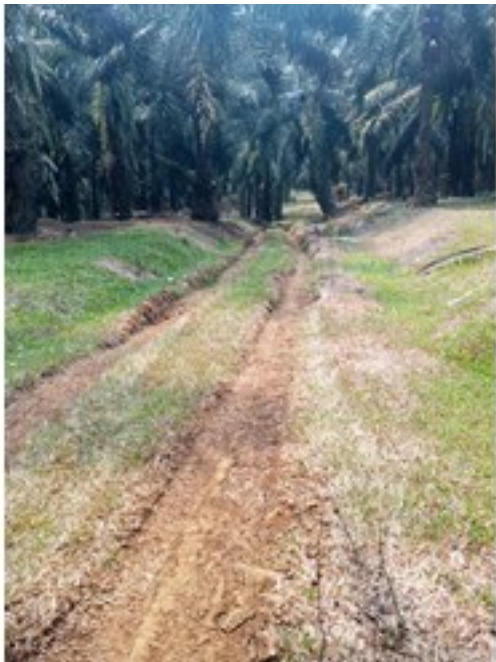
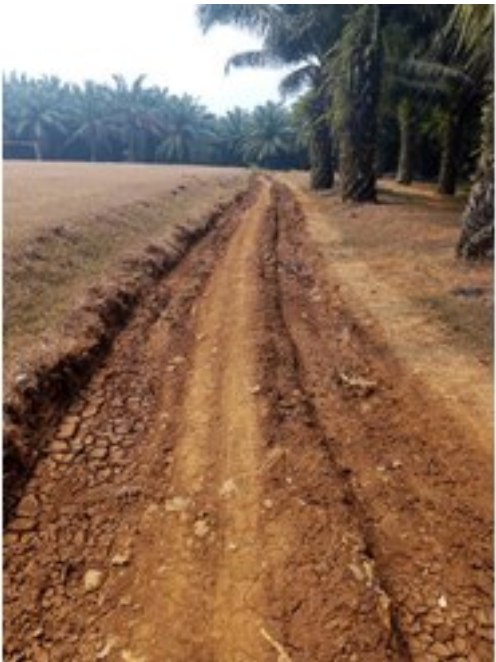
Start Point Rusak Sedang3JalanProduksiD10

End Point Rusak Sedang3JalanProduksiD10

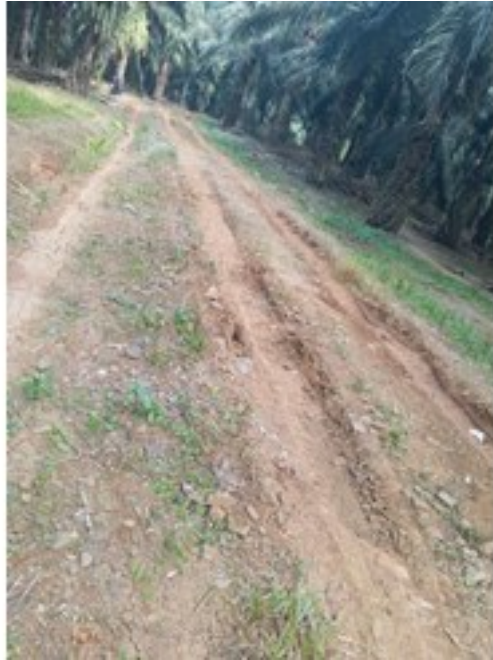
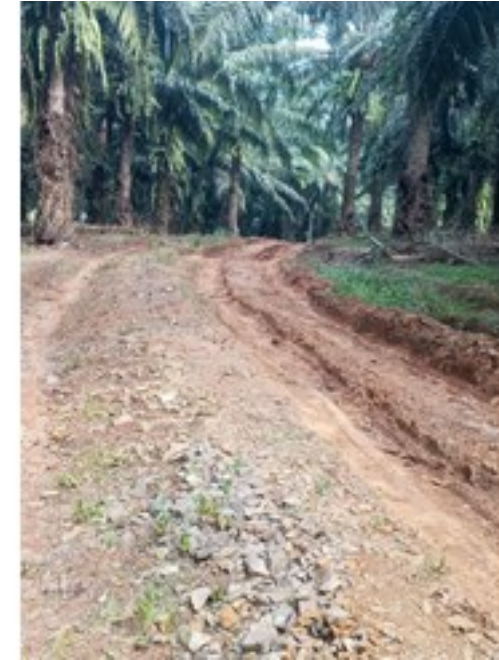
Start Point Rusak Sedang6JalanProduksiD11

**Tipe teridentifikasi/diinterpretasikan:** Loose Material (Material Lepas), Undulating (Bergelombang)

**Indikasi workbook:** Di luar 6 klasifikasi referensi; Loose Material (Material Lepas)

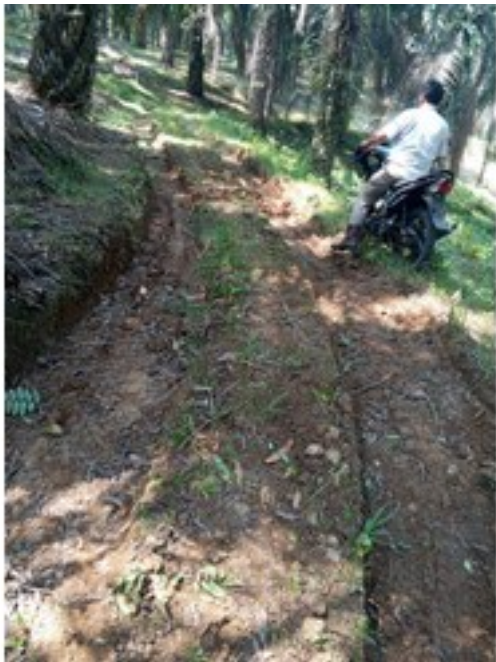
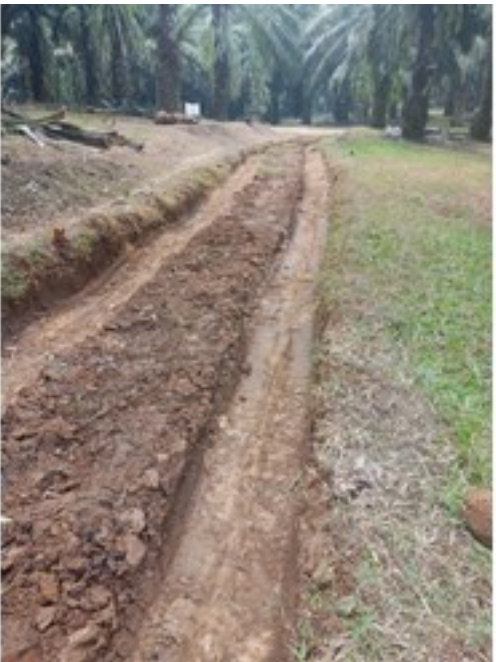
Start Point Rusak Berat8JalanProduksiD12

End Point Rusak Berat8JalanProduksiD12

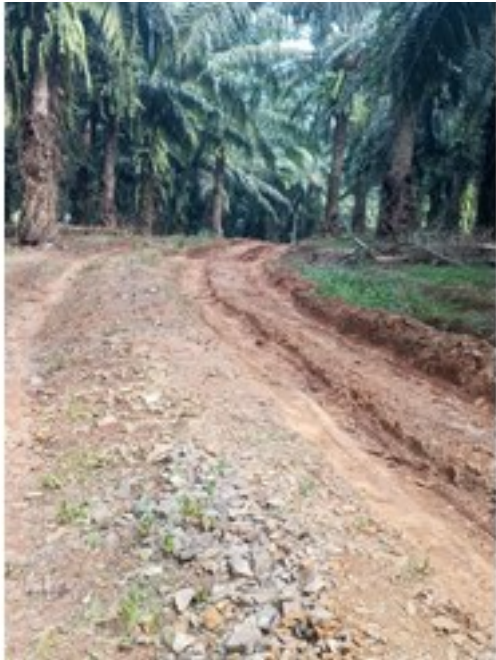
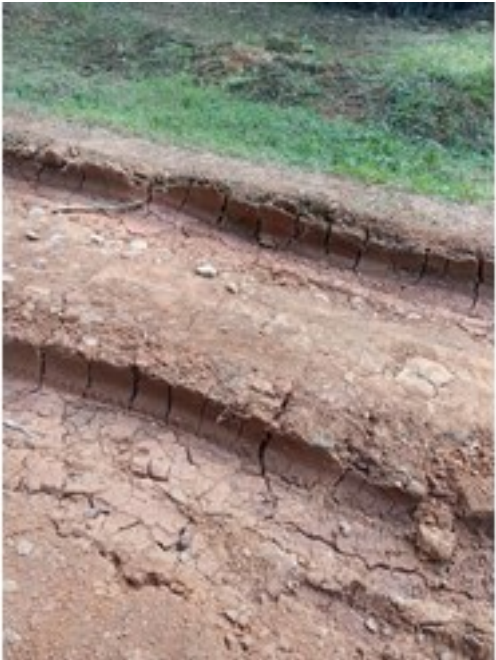
Start Point Rusak Berat2JalanProduksiD13

**Status:** ASUMSI TEKNIS - PERLU VERIFIKASI  
**Tipe teridentifikasi/diinterpretasikan:** Loose Material (Material Lepas), Wet Surface (Permukaan Basah), Undulating (Bergelombang)  
**Indikasi workbook:** Di luar 6 klasifikasi referensi; Loose Material (Material Lepas)  
**Observasi foto/keterangan:** Erosi/alur memanjang terlihat jelas pada permukaan jalan dan bahu jalan.  
**Batasan:** kedalaman, tebal lapisan, kadar air, dan kepadatan harus diukur di lapangan.

**Rekomendasi awal:** grading, koreksi material dan kadar air, kemudian pemadatan bertahap sampai kepadatan lapangan tercapai; pulihkan drainase, kendalikan kadar air, hampar material granular bila perlu, lalu padatkan; lakukan pembentukan ulang profil, perbaiki lapisan dasar/subgrade, dan pastikan kemiringan melintang berfungsi.

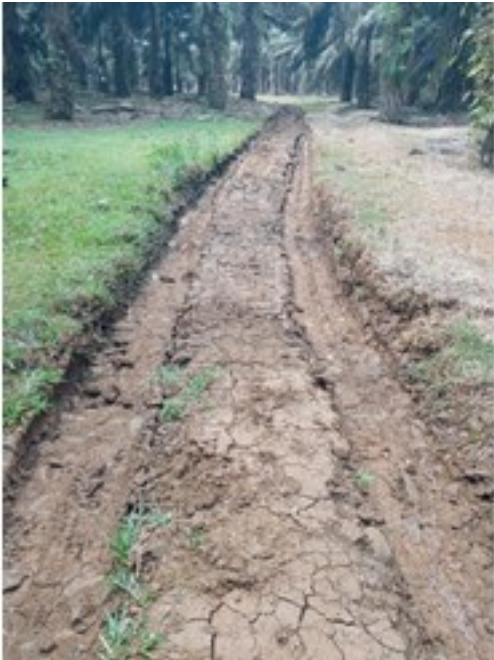
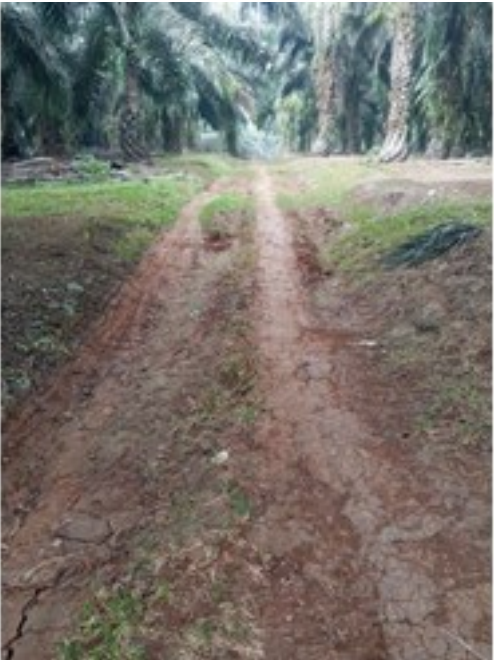
Start Point Rusak Sedang2JalanProduksiD14

**Status:** ASUMSI TEKNIS - PERLU VERIFIKASI  
**Tipe teridentifikasi/diinterpretasikan:** Undulating (Bergelombang), Wet Surface (Permukaan Basah), Loose Material (Material Lepas)  
**Indikasi workbook:** Di luar 6 klasifikasi referensi  
**Observasi foto/keterangan:** Jalan tanah dengan dua alur roda dan permukaan relatif kering, kondisi sedang.  
**Batasan:** kedalaman, tebal lapisan, kadar air, dan kepadatan harus diukur di lapangan.

**Rekomendasi awal:** lakukan pembentukan ulang profil, perbaiki lapisan dasar/subgrade, dan pastikan kemiringan melintang berfungsi; pulihkan drainase, kendalikan kadar air, hampar material granular bila perlu, lalu padatkan; grading, koreksi material dan kadar air, kemudian pemadatan bertahap sampai kepadatan lapangan tercapai.

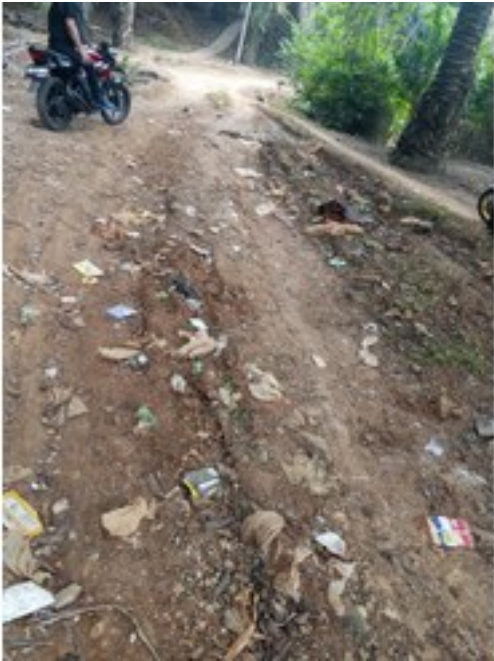
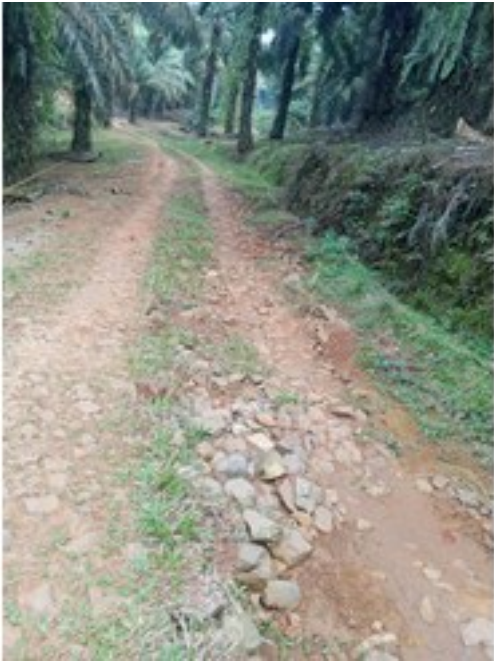
Start Point Rusak Sedang7JalanProduksiD15

**Status:** TERINDIKASI DARI DATA/FOTO  
**Tipe teridentifikasi/diinterpretasikan:** Wet Surface (Permukaan Basah), Loose Material (Material Lepas), Undulating (Bergelombang)  
**Indikasi workbook:** Loose Material (Material Lepas); Wet Surface (Permukaan Basah)  
**Observasi foto/keterangan:** Jalan tanah dengan dua jalur roda, permukaan berbatu dan tidak rata.  
**Batasan:** kedalaman, tebal lapisan, kadar air, dan kepadatan harus diukur di lapangan.

**Rekomendasi awal:** pulihkan drainase, kendalikan kadar air, hampar material granular bila perlu, lalu padatkan; grading, koreksi material dan kadar air, kemudian pemadatan bertahap sampai kepadatan lapangan tercapai; lakukan pembentukan ulang profil, perbaiki lapisan dasar/subgrade, dan pastikan kemiringan melintang berfungsi.

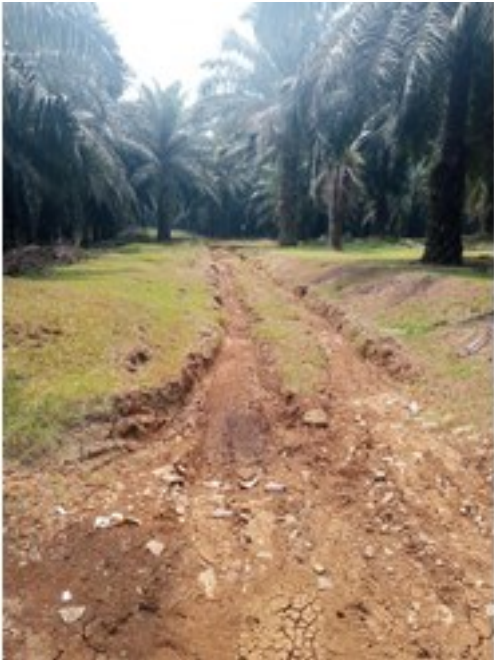
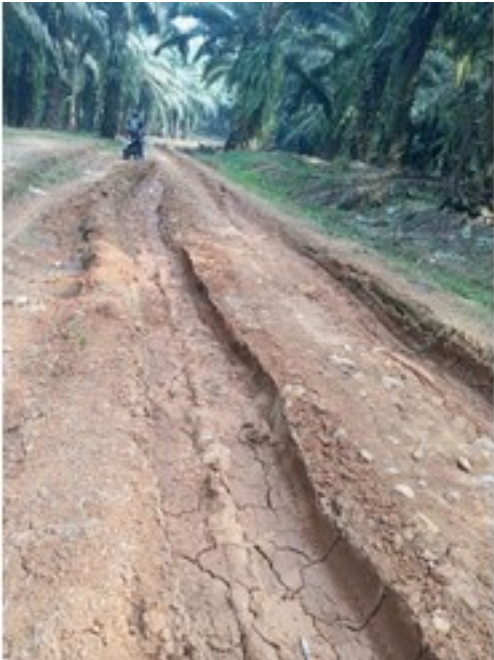
Start Point Rusak Berat1JalanProduksiD16

**Status:** ASUMSI TEKNIS - PERLU VERIFIKASI  
**Tipe teridentifikasi/diinterpretasikan:** Loose Material (Material Lepas), Undulating (Bergelombang)  
**Indikasi workbook:** Di luar 6 klasifikasi referensi; Loose Material (Material Lepas)  
**Observasi foto/keterangan:** Terdapat alur roda dalam dan retakan pada permukaan jalan, menunjukkan kerusakan akibat kendaraan.  
**Batasan:** kedalaman, tebal lapisan, kadar air, dan kepadatan harus diukur di lapangan.

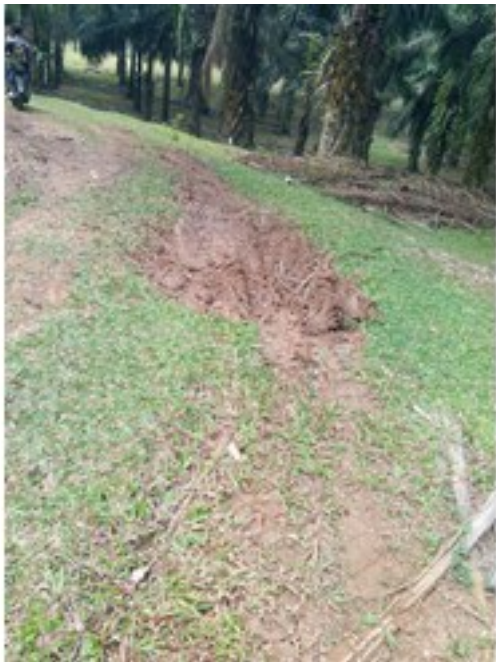
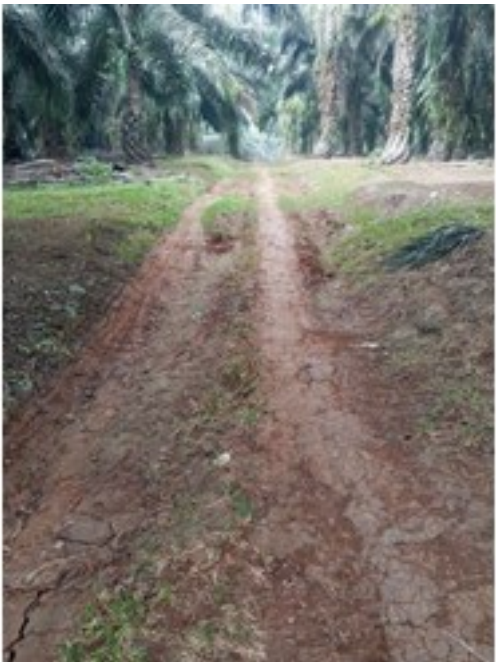
Start Point Rusak Sedang1JalanProduksiD17

End Point Rusak Sedang1JalanProduksiD17

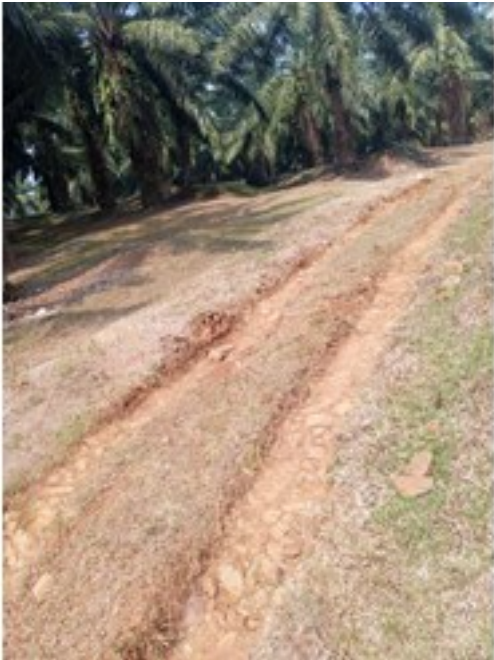
End Point Rusak Sedang9JalanProduksiD18

**Status:** ASUMSI TEKNIS - PERLU VERIFIKASI  
**Tipe teridentifikasi/diinterpretasikan:** Undulating (Bergelombang), Wet Surface (Permukaan Basah), Loose Material (Material Lepas)  
**Indikasi workbook:** Di luar 6 klasifikasi referensi  
**Observasi foto/keterangan:** Jalan tanah cukup lebar dengan alur roda dan material tanah merah; kondisi sedang.  
**Batasan:** kedalaman, tebal lapisan, kadar air, dan kepadatan harus diukur di lapangan.

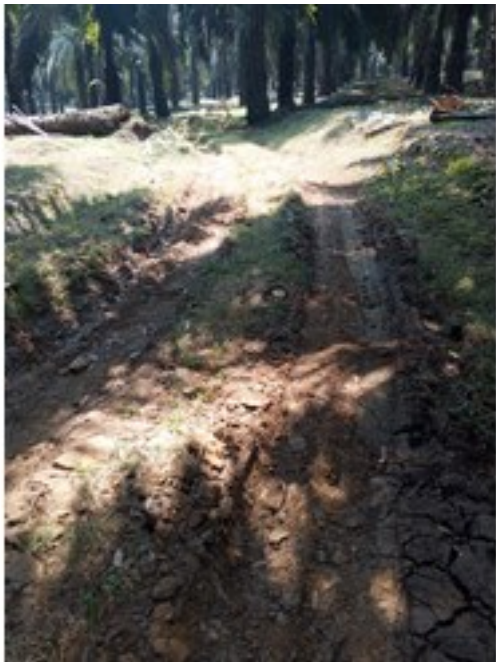
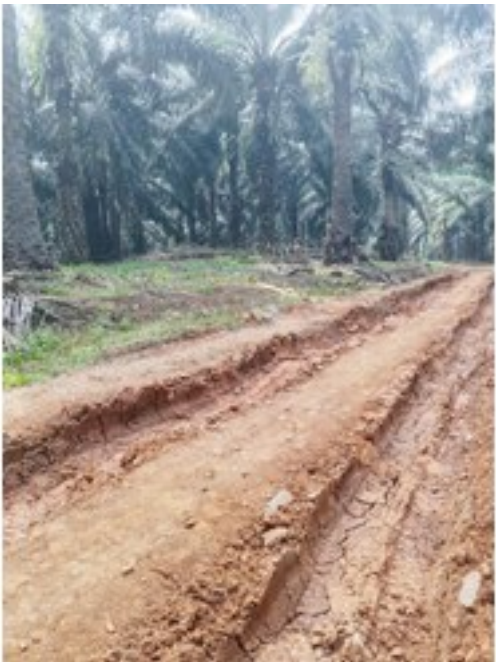
Start Point Rusak Berat9JalanProduksiD19

End Point Rusak Berat9JalanProduksiD19

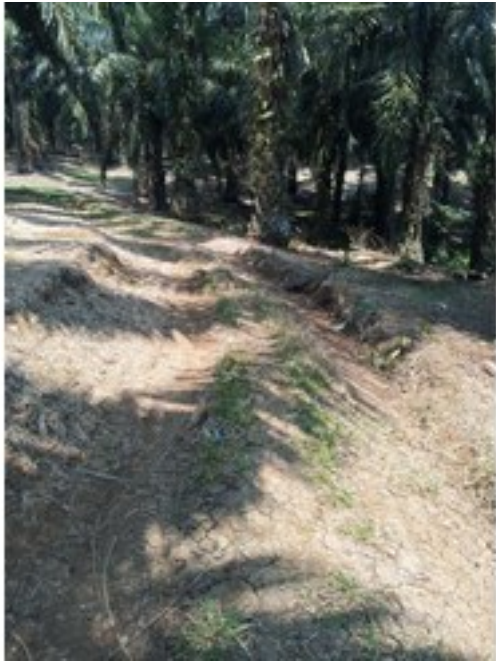
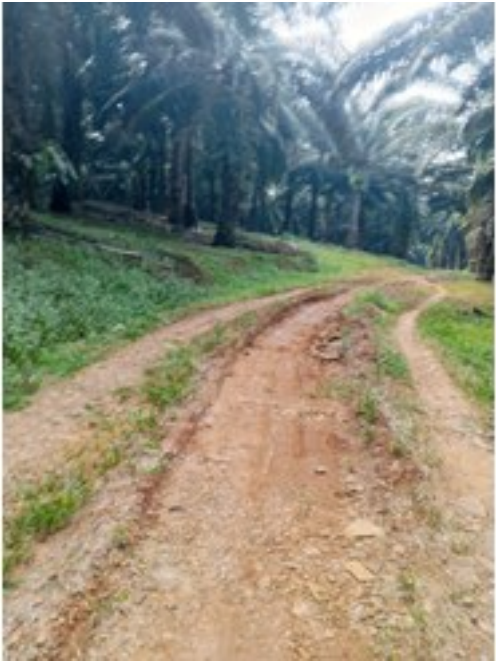
Start Point Rusak Sedang8JalanProduksiD20

End Point Rusak Sedang8JalanProduksiD20

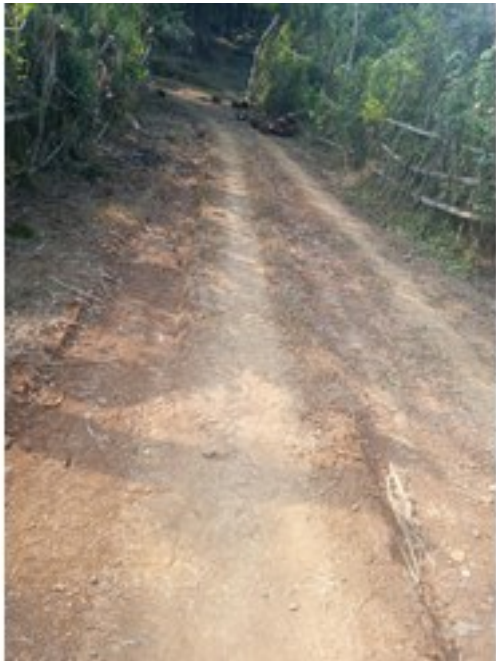
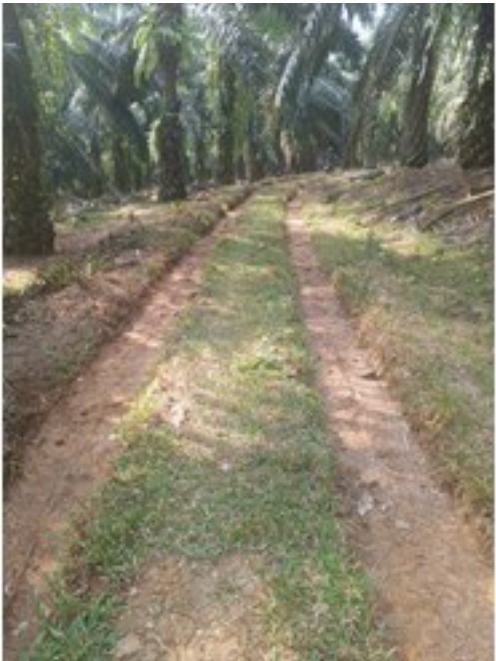
Start Point Rusak Sedang2JalanProduksiE1

End Point Rusak Sedang2JalanProduksiE1

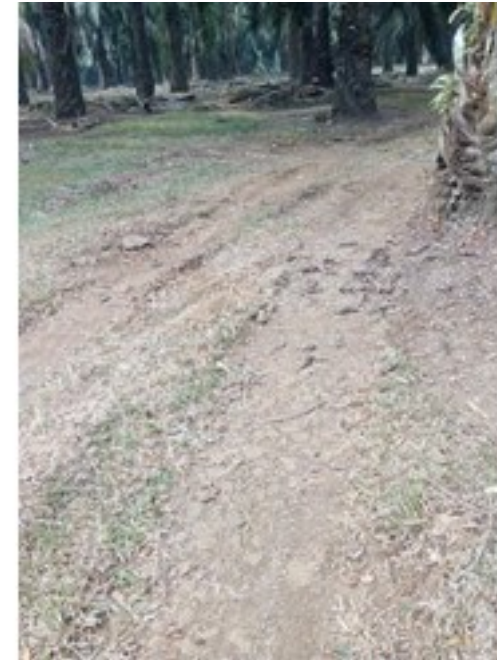
End Point Rusak Sedang8JalanProduksiE5

**Tipe teridentifikasi/diinterpretasikan:** Wet Surface (Permukaan Basah), Loose Material (Material Lepas), Undulating (Bergelombang), Pot Hole (Lubang/Cekungan), Upheaval (Jembul/Pengangkatan)

**Penyebab utama yang mungkin:** air permukaan tidak teralirkan, drainase samping tidak efektif, atau kadar air tanah tinggi, pemadatan tidak mencapai kepadatan rencana, kadar air tidak sesuai, material tidak homogen, dan lalu lintas berulang, subgrade tidak stabil, pemadatan tidak seragam, perubahan kadar air, dan beban kendaraan berulang, infiltrasi air, drainase buruk, material lemah, dan kerusakan awal yang tidak segera ditangani, tanah dasar ekspansif, tekanan air pori, kelembapan berlebih, atau material dasar yang tidak stabil.

**Rekomendasi awal:** pulihkan drainase, kendalikan kadar air, hampar material granular bila perlu, lalu padatkan; grading, koreksi material dan kadar air, kemudian pemadatan bertahap sampai kepadatan lapangan tercapai; lakukan pembentukan ulang profil, perbaiki lapisan dasar/subgrade, dan pastikan kemiringan melintang berfungsi; bongkar material gagal, isi dengan material sesuai, ratakan, padatkan, dan tangani sumber air; kupas/ratakan bagian terangkat, stabilkan subgrade, perbaiki drainase, dan padatkan lapisan pengganti.

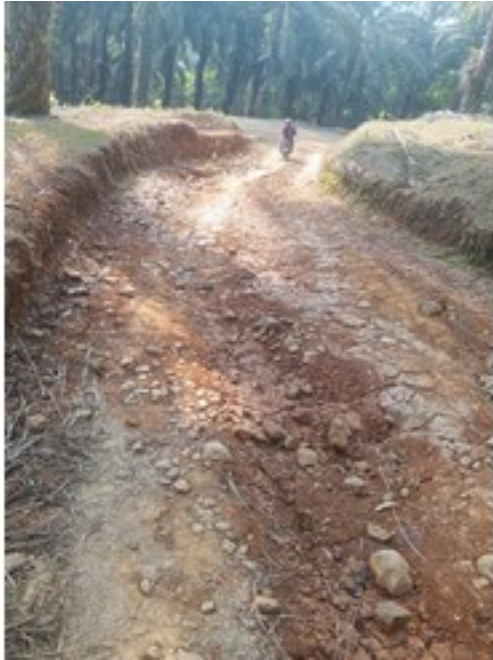
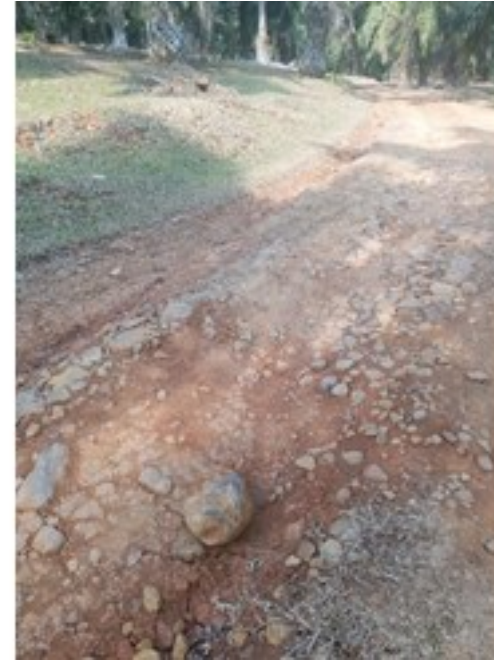
Start Point Rusak Sedang5JalanUtamaE6

**Status:** TERINDIKASI DARI DATA/FOTO**Tipe teridentifikasi/diinterpretasikan:** Loose Material (Material Lepas)**Indikasi workbook:** Loose Material (Material Lepas)**Observasi foto/keterangan:** Permukaan jalan berbatu dengan kerikil/batu lepas dan kerusakan lokal.**Batasan:** kedalaman, tebal lapisan, kadar air, dan kepadatan harus diukur di lapangan.

**Penyebab utama yang mungkin:** pemadatan tidak mencapai kepadatan rencana, kadar air tidak sesuai, material tidak homogen, dan lalu lintas berulang.**Mekanisme/dampak:** butiran/agregat tidak saling mengunci sehingga bergeser, terlempar, dan membentuk alur roda.**Rekomendasi awal:** grading, koreksi material dan kadar air, kemudian pemadatan bertahap sampai kepadatan lapangan tercapai.

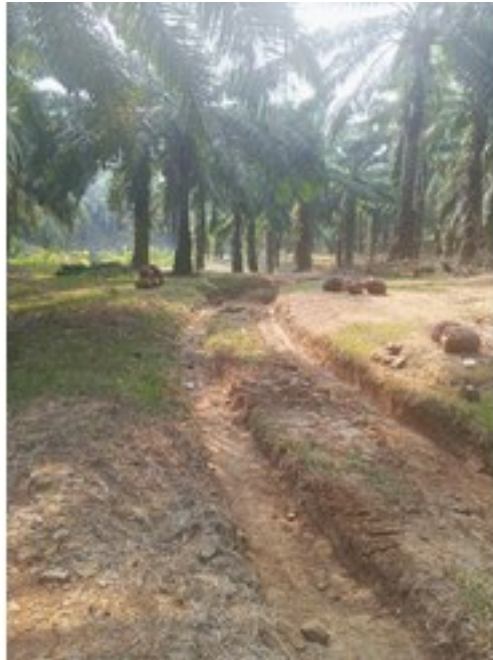
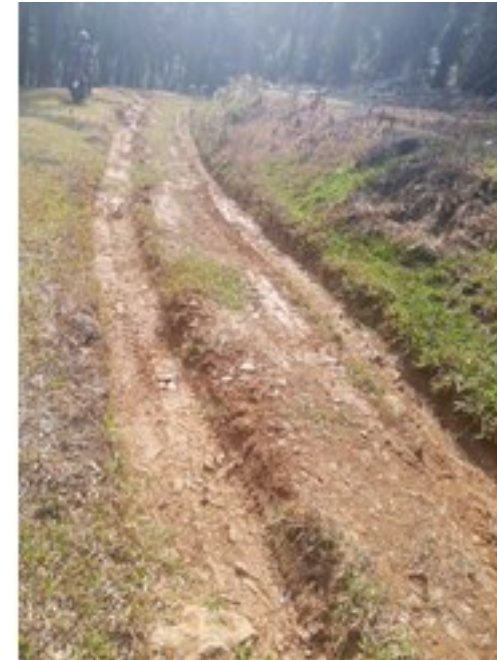
Start Point Rusak Berat2JalanProduksiE7

**Tipe teridentifikasi/diinterpretasikan:** Wet Surface (Permukaan Basah), Loose Material (Material Lepas), Undulating (Bergelombang), Pot Hole (Lubang/Cekungan), Upheaval (Jembul/Pengangkatan)

**Penyebab utama yang mungkin:** air permukaan tidak teralirkan, drainase samping tidak efektif, atau kadar air tanah tinggi, pemadatan tidak mencapai kepadatan rencana, kadar air tidak sesuai, material tidak homogen, dan lalu lintas berulang, subgrade tidak stabil, pemadatan tidak seragam, perubahan kadar air, dan beban kendaraan berulang, infiltrasi air, drainase buruk, material lemah, dan kerusakan awal yang tidak segera ditangani, tanah dasar ekspansif, tekanan air pori, kelembapan berlebih, atau material dasar yang tidak stabil.

**Rekomendasi awal:** pulihkan drainase, kendalikan kadar air, hampar material granular bila perlu, lalu padatkan; grading, koreksi material dan kadar air, kemudian pemadatan bertahap sampai kepadatan lapangan tercapai; lakukan pembentukan ulang profil, perbaiki lapisan dasar/subgrade, dan pastikan kemiringan melintang berfungsi; bongkar material gagal, isi dengan material sesuai, ratakan, padatkan, dan tangani sumber air; kupas/ratakan bagian terangkat, stabilkan subgrade, perbaiki drainase, dan padatkan lapisan pengganti.

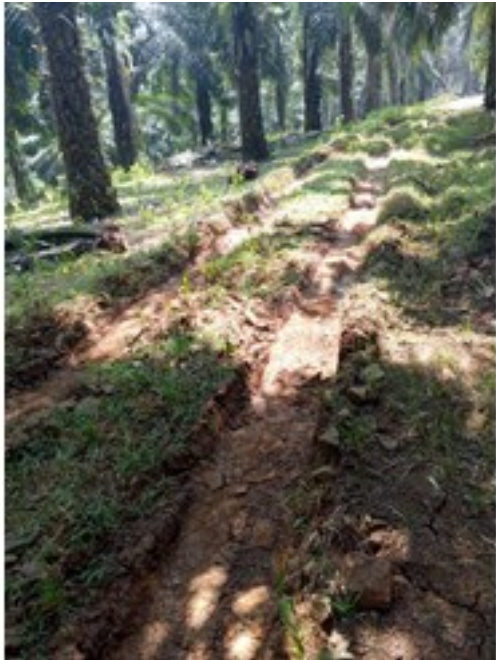
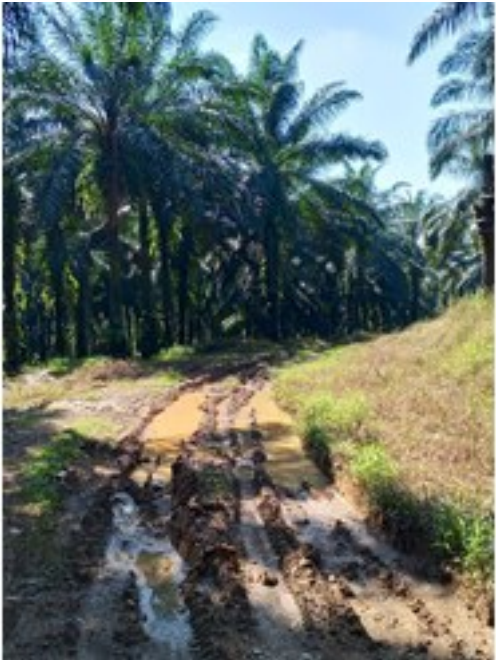
Start Point Rusak Berat4JalanProduksiE8

**Status:** TERINDIKASI DARI DATA/FOTO  
**Tipe teridentifikasi/diinterpretasikan:** Wet Surface (Permukaan Basah), Loose Material (Material Lepas)  
**Indikasi workbook:** Loose Material (Material Lepas); Wet Surface (Permukaan Basah)  
**Observasi foto/keterangan:** Terdapat genangan air cukup jelas pada badan jalan, dengan tanah berlumpur di sekitarnya.  
**Batasan:** kedalaman, tebal lapisan, kadar air, dan kepadatan harus diukur di lapangan.

**Penyebab utama yang mungkin:** air permukaan tidak teralirkan, drainase samping tidak efektif, atau kadar air tanah tinggi, pemadatan tidak mencapai kepadatan rencana, kadar air tidak sesuai, material tidak homogen, dan lalu lintas berulang.  
**Mekanisme/dampak:** permukaan basah/lumpur dan genangan menurunkan daya dukung; lintasan roda mempercepat deformasi butiran/agregat tidak saling mengunci sehingga bergeser, terlempar, dan membentuk alur roda.  
**Rekomendasi awal:** pulihkan drainase, kendalikan kadar air, hampar material granular bila perlu, lalu padatkan; grading, koreksi material dan kadar air, kemudian pemadatan bertahap sampai kepadatan lapangan tercapai.

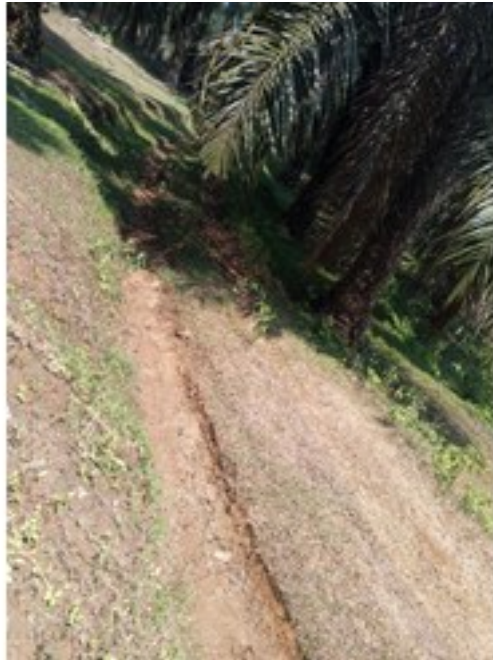
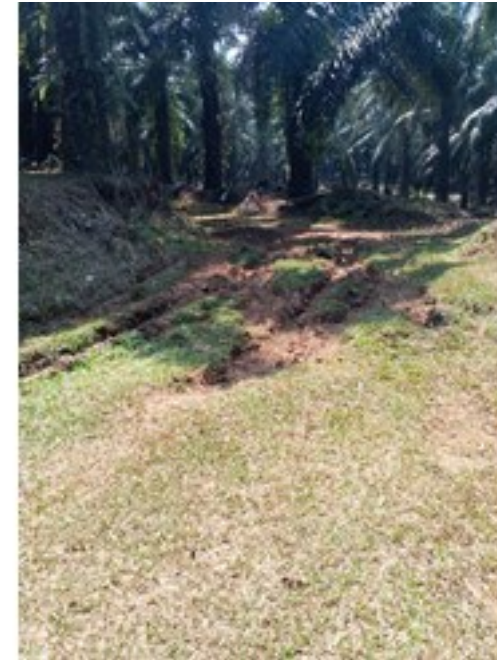
Start Point Rusak Berat3JalanProduksiE9

**Tipe teridentifikasi/diinterpretasikan:** Wet Surface (Permukaan Basah), Loose Material (Material Lepas), Undulating (Bergelombang), Pot Hole (Lubang/Cekungan), Upheaval (Jembul/Pengangkatan)

**Penyebab utama yang mungkin:** air permukaan tidak teralirkan, drainase samping tidak efektif, atau kadar air tanah tinggi, pemadatan tidak mencapai kepadatan rencana, kadar air tidak sesuai, material tidak homogen, dan lalu lintas berulang, subgrade tidak stabil, pemadatan tidak seragam, perubahan kadar air, dan beban kendaraan berulang, infiltrasi air, drainase buruk, material lemah, dan kerusakan awal yang tidak segera ditangani, tanah dasar ekspansif, tekanan air pori, kelembapan berlebih, atau material dasar yang tidak stabil.

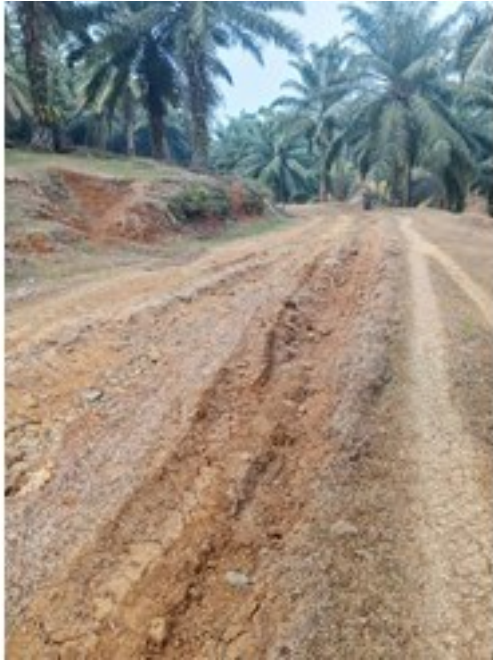
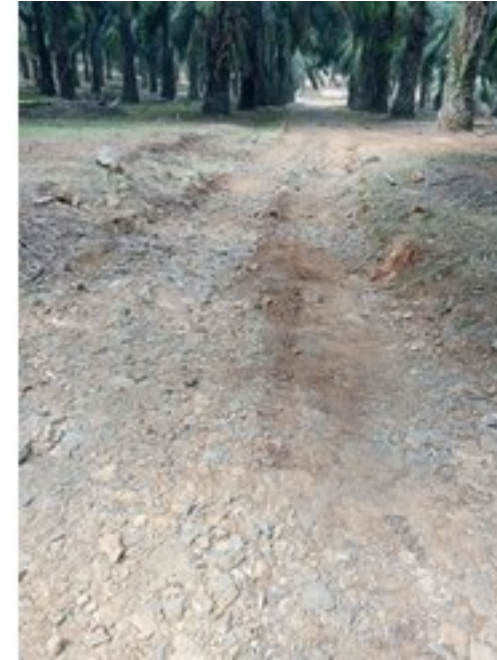
Start Point Rusak Berat4JalanUtamaE15

**Tipe teridentifikasi/diinterpretasikan:** Loose Material (Material Lepas)

**Indikasi workbook:** Loose Material (Material Lepas)

**Rekomendasi awal:** grading, koreksi material dan kadar air, kemudian pemadatan bertahap sampai kepadatan lapangan tercapai.

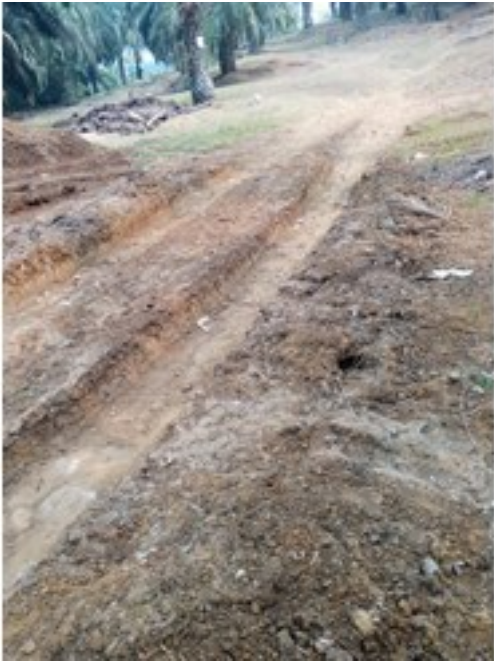
Start Point Rusak Sedang7JalanProduksiE10

**Status:** TERINDIKASI DARI DATA/FOTO  
**Tipe teridentifikasi/diinterpretasikan:** Loose Material (Material Lepas)  
**Indikasi workbook:** Loose Material (Material Lepas)  
**Observasi foto/keterangan:** Badan jalan relatif lebar dan datar, permukaan tanah cukup padat dengan material lepas.  
**Batasan:** kedalaman, tebal lapisan, kadar air, dan kepadatan harus diukur di lapangan.

**Penyebab utama yang mungkin:** pemadatan tidak mencapai kepadatan rencana, kadar air tidak sesuai, material tidak homogen, dan lalu lintas berulang.  
**Mekanisme/dampak:** butiran/agregat tidak saling mengunci sehingga bergeser, terlempar, dan membentuk alur roda.  
**Rekomendasi awal:** grading, koreksi material dan kadar air, kemudian pemadatan bertahap sampai kepadatan lapangan tercapai.

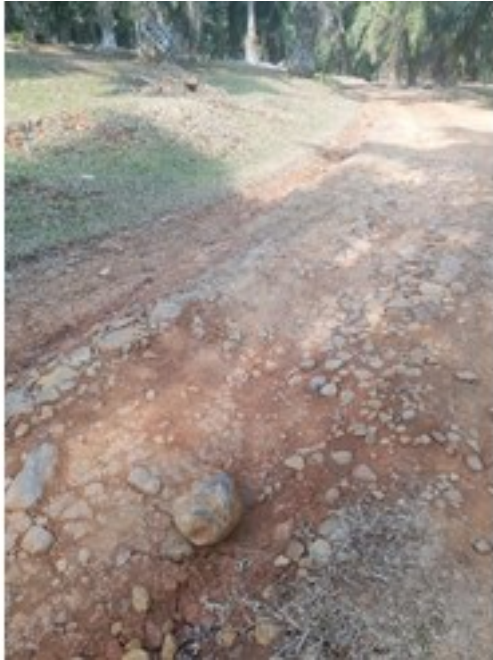
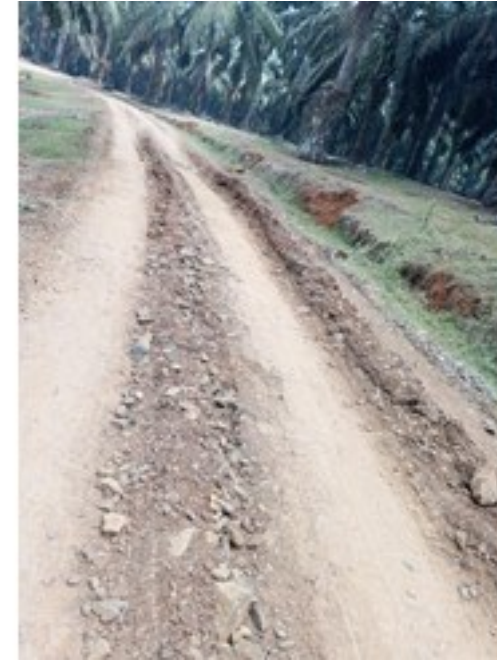
Start Point Rusak Sedang6JalanUtamaE12

**Tipe teridentifikasi/diinterpretasikan:** Loose Material (Material Lepas), Undulating (Bergelombang)

**Indikasi workbook:** Loose Material (Material Lepas)

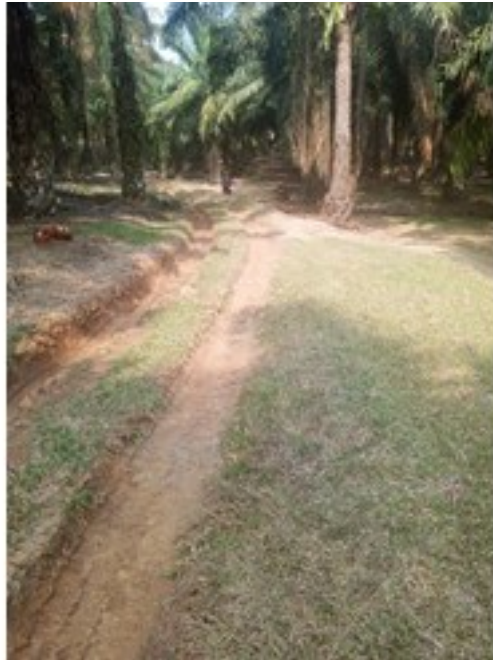
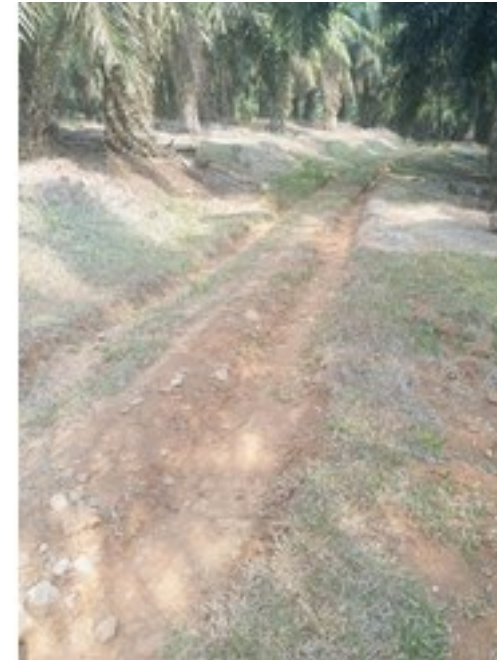
Start Point Rusak Sedang4JalanProduksiE13

**Tipe teridentifikasi/diinterpretasikan:** Wet Surface (Permukaan Basah), Loose Material (Material Lepas), Undulating (Bergelombang), Pot Hole (Lubang/Cekungan), Upheaval (Jembul/Pengangkatan)

**Penyebab utama yang mungkin:** air permukaan tidak teralirkan, drainase samping tidak efektif, atau kadar air tanah tinggi, pemadatan tidak mencapai kepadatan rencana, kadar air tidak sesuai, material tidak homogen, dan lalu lintas berulang, subgrade tidak stabil, pemadatan tidak seragam, perubahan kadar air, dan beban kendaraan berulang, infiltrasi air, drainase buruk, material lemah, dan kerusakan awal yang tidak segera ditangani, tanah dasar ekspansif, tekanan air pori, kelembapan berlebih, atau material dasar yang tidak stabil.

**Rekomendasi awal:** pulihkan drainase, kendalikan kadar air, hampar material granular bila perlu, lalu padatkan; grading, koreksi material dan kadar air, kemudian pemadatan bertahap sampai kepadatan lapangan tercapai; lakukan pembentukan ulang profil, perbaiki lapisan dasar/subgrade, dan pastikan kemiringan melintang berfungsi; bongkar material gagal, isi dengan material sesuai, ratakan, padatkan, dan tangani sumber air; kupas/ratakan bagian terangkat, stabilkan subgrade, perbaiki drainase, dan padatkan lapisan pengganti.

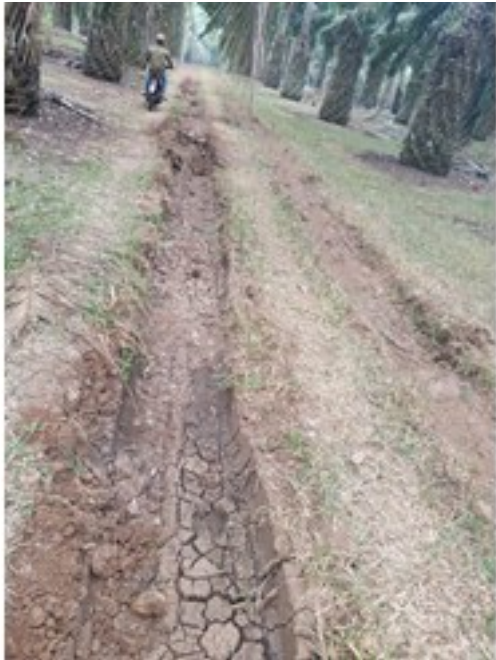
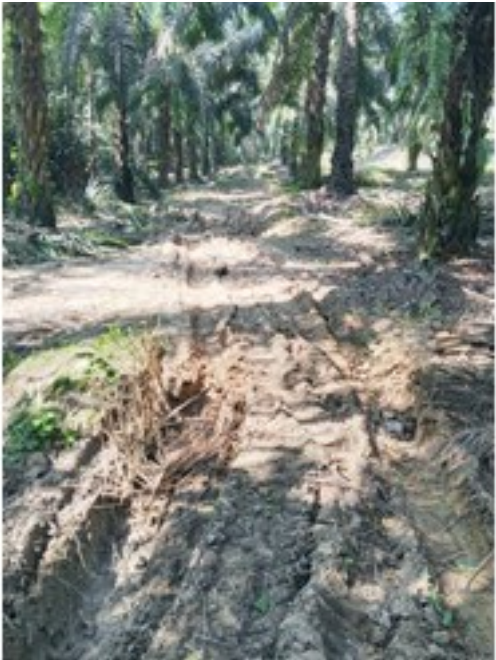
Start Point Rusak Sedang12JalanProduksiE23

**Penyebab utama yang mungkin:** air permukaan tidak teralirkan, drainase samping tidak efektif, atau kadar air tanah tinggi, subgrade tidak stabil, pemadatan tidak seragam, perubahan kadar air, dan beban kendaraan berulang.  
**Mekanisme/dampak:** permukaan basah/lumpur dan genangan menurunkan daya dukung; lintasan roda mempercepat deformasi profil memanjang tidak rata atau bergelombang sehingga kenyamanan, kecepatan, dan aliran permukaan terganggu Karena klasifikasi pada data tidak lengkap, kombinasi tipe ditetapkan sebagai asumsi teknis awal dan wajib dikonfirmasi melalui inspeksi lapangan..  
**Rekomendasi awal:** pulihkan drainase, kendalikan kadar air, hampar material granular bila perlu, lalu padatkan; lakukan pembentukan ulang profil, perbaiki lapisan dasar/subgrade, dan pastikan kemiringan melintang berfungsi.

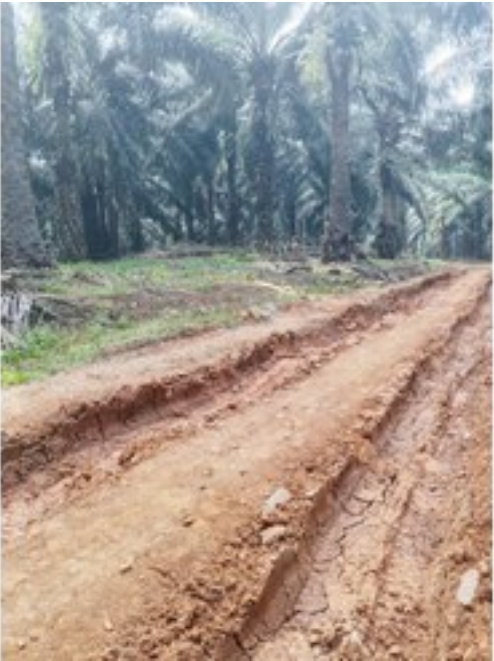
End Point Rusak Sedang5JalanUtamaE15

**Status:** ASUMSI TEKNIS - PERLU VERIFIKASI  
**Tipe teridentifikasi/diinterpretasikan:** Undulating (Bergelombang), Wet Surface (Permukaan Basah), Loose Material (Material Lepas)  
**Indikasi workbook:** Di luar 6 klasifikasi referensi  
**Observasi foto/keterangan:** Jalan tanah merah memiliki alur roda dalam dan permukaan tidak rata.  
**Batasan:** kedalaman, tebal lapisan, kadar air, dan kepadatan harus diukur di lapangan.

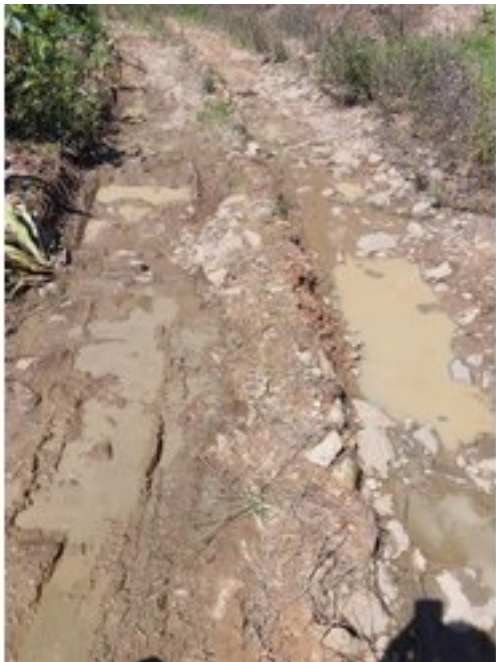
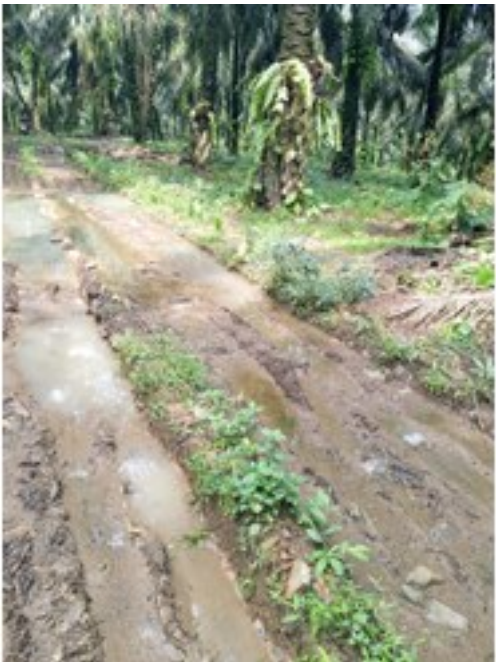
Start Point Rusak Berat6JalanProduksiE16

End Point Rusak Berat6JalanProduksiE16
