# ANALISA FOTO KONDISI JALAN

1KCO - PEMETAAN BLOK DAN PASANGAN START POINT / END POINT

Dokumentasi diurutkan berdasarkan AFD dan kode blok, dimulai dari A1. Foto yang tidak tersedia ditandai secara eksplisit. Analisa memakai lima tipe kerusakan utama dan menandai inferensi bila bukti foto/data terbatas.

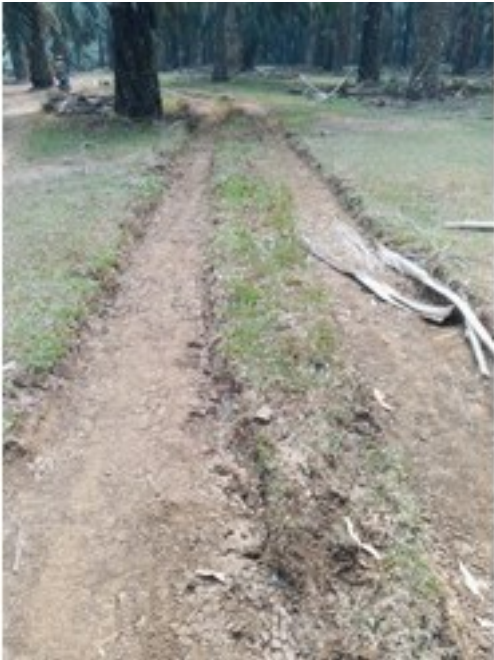
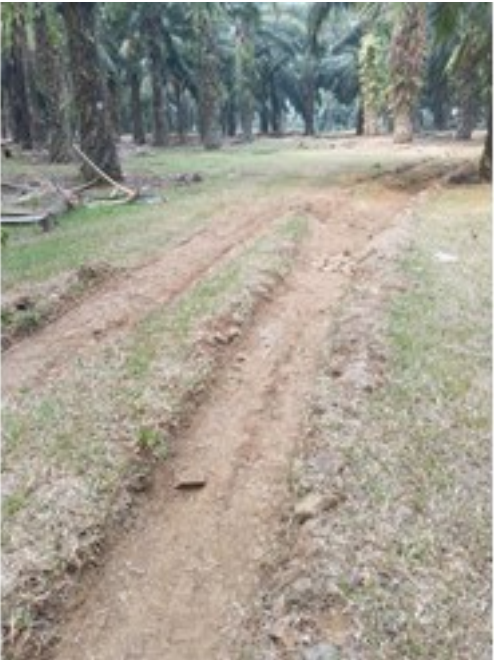
Start Point Rusak Sedang9JalanProduksiE17

**Status:** ASUMSI TEKNIS - PERLU VERIFIKASI  
**Tipe teridentifikasi/diinterpretasikan:** Undulating (Bergelombang), Wet Surface (Permukaan Basah), Loose Material (Material Lepas)  
**Indikasi workbook:** Di luar 6 klasifikasi referensi  
**Observasi foto/keterangan:** Dua alur roda terlihat pada permukaan jalan yang relatif kering dan cukup rata.  
**Batasan:** kedalaman, tebal lapisan, kadar air, dan kepadatan harus diukur di lapangan.

**Rekomendasi awal:** lakukan pembentukan ulang profil, perbaiki lapisan dasar/subgrade, dan pastikan kemiringan melintang berfungsi; pulihkan drainase, kendalikan kadar air, hampar material granular bila perlu, lalu padatkan; grading, koreksi material dan kadar air, kemudian pemadatan bertahap sampai kepadatan lapangan tercapai.

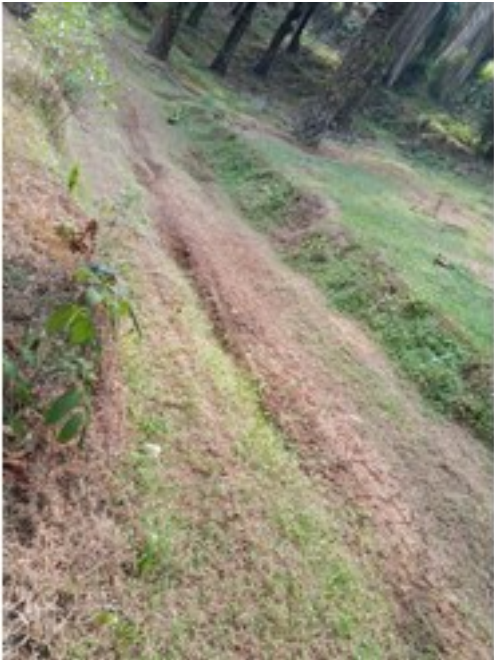
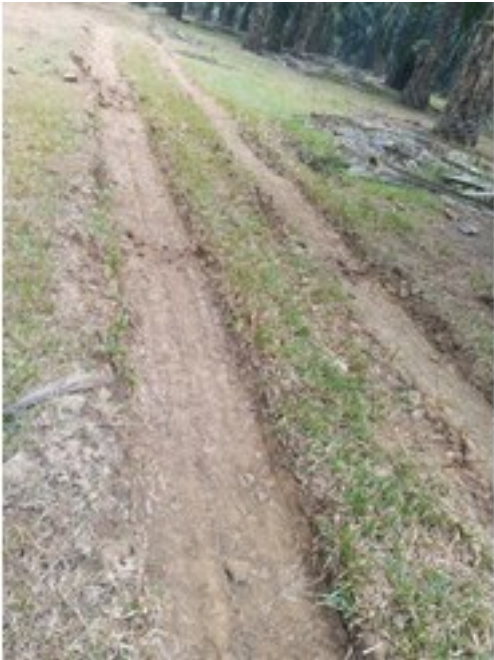
Start Point Rusak Sedang10JalanProduksiE18

**Status:** ASUMSI TEKNIS - PERLU VERIFIKASI  
**Tipe teridentifikasi/diinterpretasikan:** Loose Material (Material Lepas), Wet Surface (Permukaan Basah), Undulating (Bergelombang)  
**Indikasi workbook:** Di luar 6 klasifikasi referensi; Loose Material (Material Lepas)  
**Observasi foto/keterangan:** Terdapat dua alur kendaraan dan permukaan tanah relatif kering dengan sedikit material lepas.  
**Batasan:** kedalaman, tebal lapisan, kadar air, dan kepadatan harus diukur di lapangan.

**Rekomendasi awal:** grading, koreksi material dan kadar air, kemudian pemadatan bertahap sampai kepadatan lapangan tercapai; pulihkan drainase, kendalikan kadar air, hampar material granular bila perlu, lalu padatkan; lakukan pembentukan ulang profil, perbaiki lapisan dasar/subgrade, dan pastikan kemiringan melintang berfungsi.

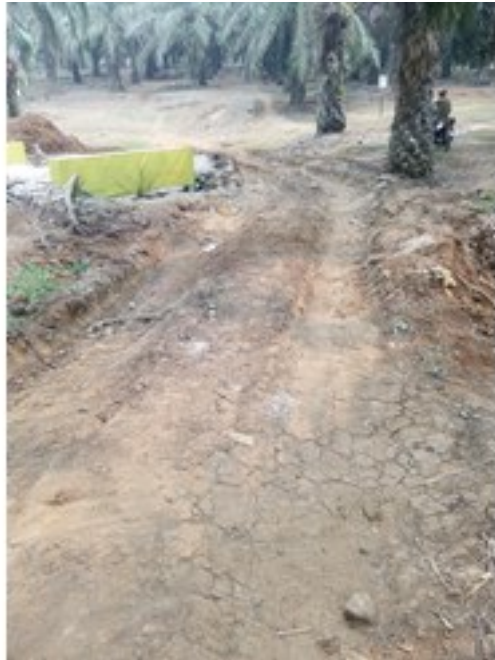
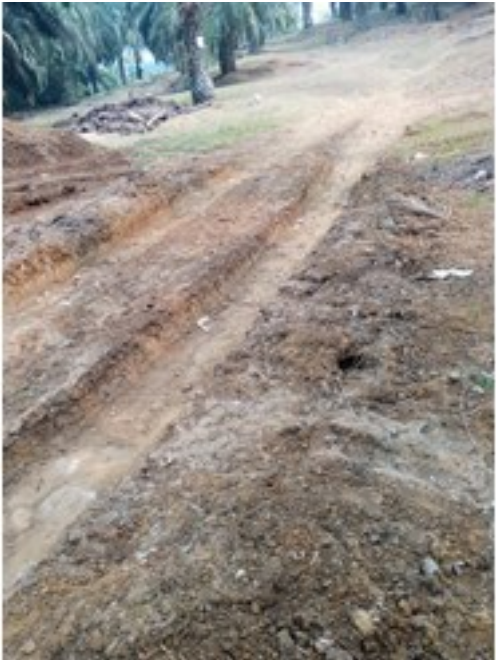
Start Point Rusak Berat8JalanUtama19

**Status:** ASUMSI TEKNIS - PERLU VERIFIKASI  
**Tipe teridentifikasi/diinterpretasikan:** Undulating (Bergelombang), Wet Surface (Permukaan Basah), Loose Material (Material Lepas)  
**Indikasi workbook:** Di luar 6 klasifikasi referensi  
**Observasi foto/keterangan:** Permukaan jalan tidak rata dengan alur kendaraan dan tanah yang mulai tergerus.  
**Batasan:** kedalaman, tebal lapisan, kadar air, dan kepadatan harus diukur di lapangan.

**Rekomendasi awal:** lakukan pembentukan ulang profil, perbaiki lapisan dasar/subgrade, dan pastikan kemiringan melintang berfungsi; pulihkan drainase, kendalikan kadar air, hampar material granular bila perlu, lalu padatkan; grading, koreksi material dan kadar air, kemudian pemadatan bertahap sampai kepadatan lapangan tercapai.

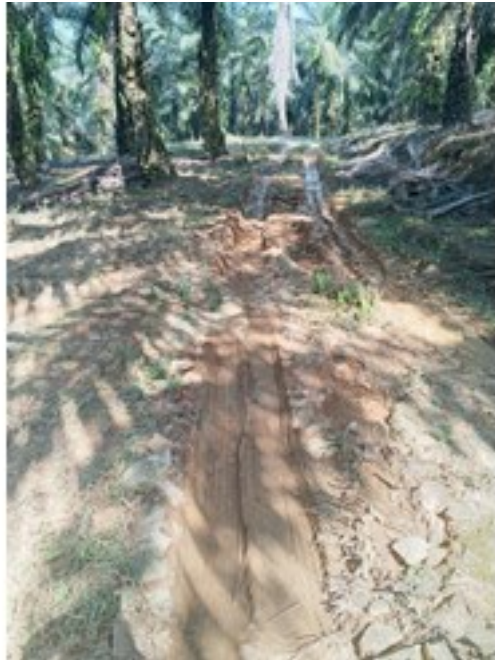
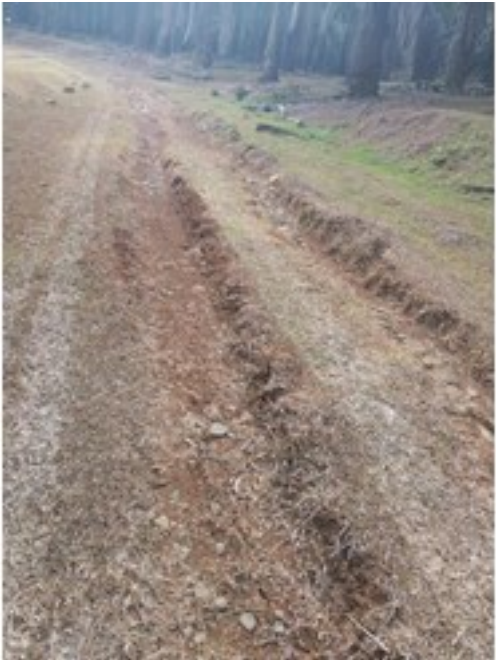
Start Point Rusak Berat7JalanProduksiE11

**Status:** ASUMSI TEKNIS - PERLU VERIFIKASI  
**Tipe teridentifikasi/diinterpretasikan:** Undulating (Bergelombang), Wet Surface (Permukaan Basah), Loose Material (Material Lepas)  
**Indikasi workbook:** Di luar 6 klasifikasi referensi  
**Observasi foto/keterangan:** Jalan tanah cukup terbuka dengan alur roda ringan dan permukaan relatif rata.  
**Batasan:** kedalaman, tebal lapisan, kadar air, dan kepadatan harus diukur di lapangan.

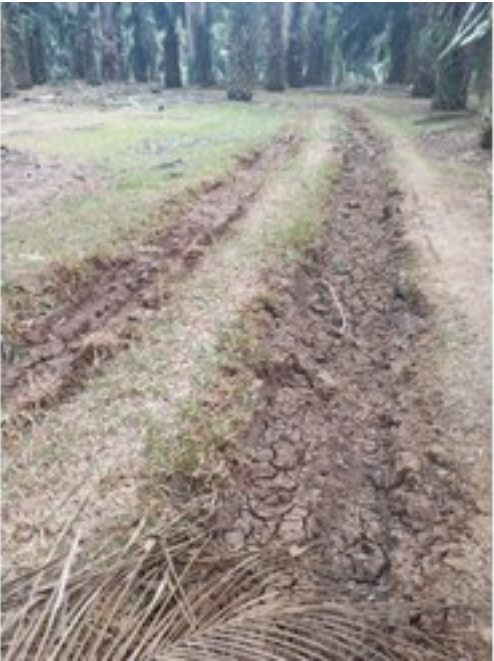
End Point Rusak Sedang13JalanProduksiE21

**Status:** TERINDIKASI DARI DATA/FOTO  
**Tipe teridentifikasi/diinterpretasikan:** Wet Surface (Permukaan Basah), Loose Material (Material Lepas), Undulating (Bergelombang)  
**Indikasi workbook:** Loose Material (Material Lepas); Wet Surface (Permukaan Basah)  
**Observasi foto/keterangan:** Dua alur roda terlihat jelas dengan tanah lembek dan permukaan yang tertekan.  
**Batasan:** kedalaman, tebal lapisan, kadar air, dan kepadatan harus diukur di lapangan.

**Rekomendasi awal:** pulihkan drainase, kendalikan kadar air, hampar material granular bila perlu, lalu padatkan; grading, koreksi material dan kadar air, kemudian pemadatan bertahap sampai kepadatan lapangan tercapai; lakukan pembentukan ulang profil, perbaiki lapisan dasar/subgrade, dan pastikan kemiringan melintang berfungsi.

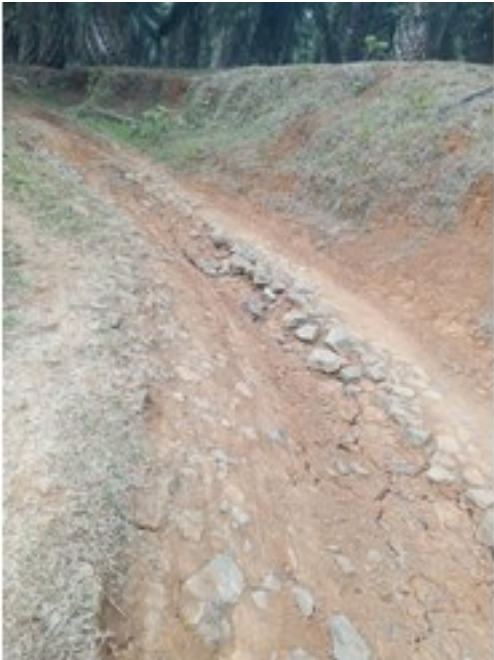
Start Point Rusak Sedang13JalanProduksiE21

**Status:** TERINDIKASI DARI DATA/FOTO  
**Tipe teridentifikasi/diinterpretasikan:** Wet Surface (Permukaan Basah), Loose Material (Material Lepas), Undulating (Bergelombang)  
**Indikasi workbook:** Loose Material (Material Lepas); Wet Surface (Permukaan Basah)  
**Observasi foto/keterangan:** Dua alur roda terlihat jelas dengan tanah lembek dan permukaan yang tertekan.  
**Batasan:** kedalaman, tebal lapisan, kadar air, dan kepadatan harus diukur di lapangan.

**Rekomendasi awal:** pulihkan drainase, kendalikan kadar air, hampar material granular bila perlu, lalu padatkan; grading, koreksi material dan kadar air, kemudian pemadatan bertahap sampai kepadatan lapangan tercapai; lakukan pembentukan ulang profil, perbaiki lapisan dasar/subgrade, dan pastikan kemiringan melintang berfungsi.

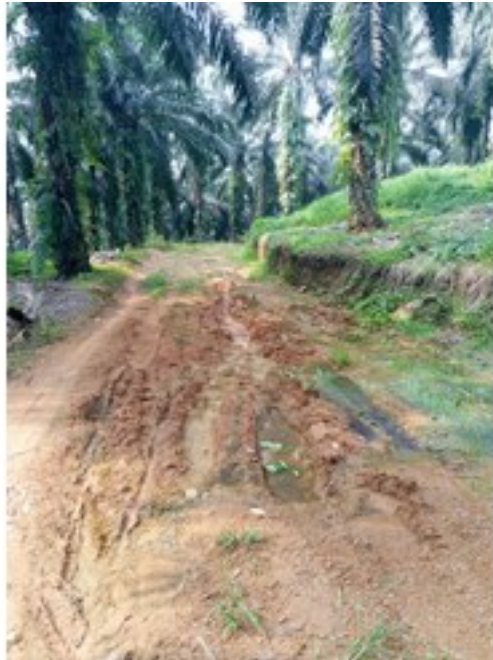
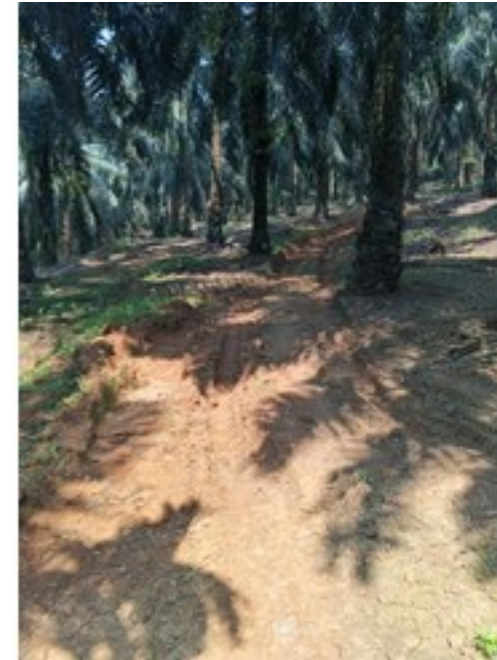
Start Point Rusak Berat10JalanProduksiE22

**Tipe teridentifikasi/diinterpretasikan:** Wet Surface (Permukaan Basah), Loose Material (Material Lepas), Undulating (Bergelombang), Pot Hole (Lubang/Cekungan), Upheaval (Jembul/Pengangkatan)

**Penyebab utama yang mungkin:** air permukaan tidak teralirkan, drainase samping tidak efektif, atau kadar air tanah tinggi, pemadatan tidak mencapai kepadatan rencana, kadar air tidak sesuai, material tidak homogen, dan lalu lintas berulang, subgrade tidak stabil, pemadatan tidak seragam, perubahan kadar air, dan beban kendaraan berulang, infiltrasi air, drainase buruk, material lemah, dan kerusakan awal yang tidak segera ditangani, tanah dasar ekspansif, tekanan air pori, kelembapan berlebih, atau material dasar yang tidak stabil.

**Rekomendasi awal:** pulihkan drainase, kendalikan kadar air, hampar material granular bila perlu, lalu padatkan; grading, koreksi material dan kadar air, kemudian pemadatan bertahap sampai kepadatan lapangan tercapai; lakukan pembentukan ulang profil, perbaiki lapisan dasar/subgrade, dan pastikan kemiringan melintang berfungsi; bongkar material gagal, isi dengan material sesuai, ratakan, padatkan, dan tangani sumber air; kupas/ratakan bagian terangkat, stabilkan subgrade, perbaiki drainase, dan padatkan lapisan pengganti.

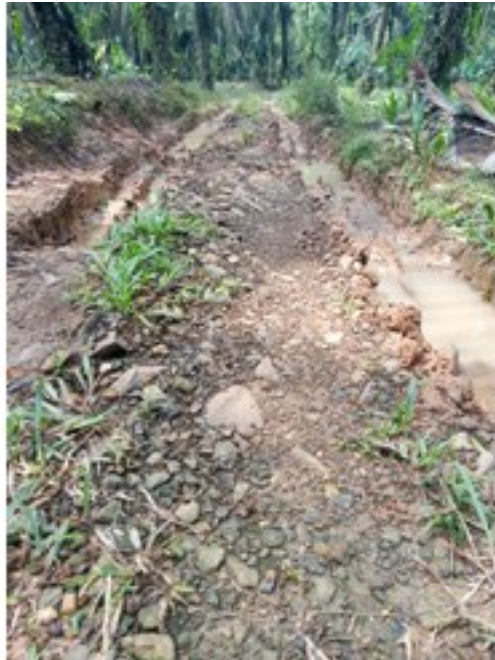
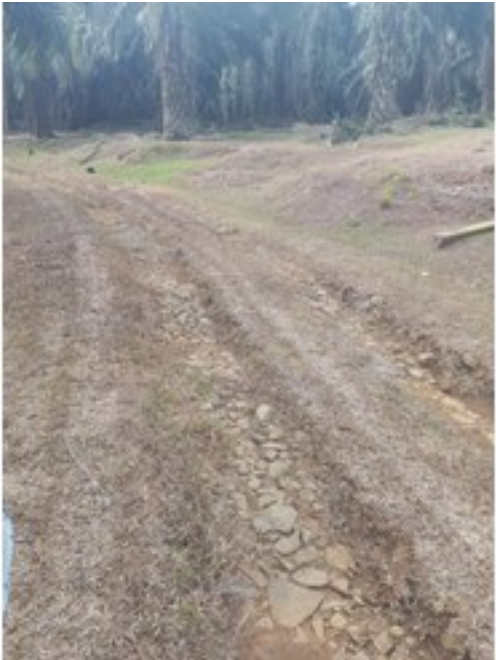
Start Point Rusak Berat7JalanProduksiE11

**Status:** ASUMSI TEKNIS - PERLU VERIFIKASI  
**Tipe teridentifikasi/diinterpretasikan:** Wet Surface (Permukaan Basah), Loose Material (Material Lepas), Undulating (Bergelombang), Pot Hole (Lubang/Cekungan), Upheaval (Jembul/Pengangkatan)  
**Indikasi workbook:** Di luar 6 klasifikasi referensi  
**Observasi foto/keterangan:** Jalan lebar dan relatif datar, namun permukaan tanah masih belum dipadatkan sepenuhnya.  
**Batasan:** kedalaman, tebal lapisan, kadar air, dan kepadatan harus diukur di lapangan.

**Penyebab utama yang mungkin:** air permukaan tidak teralirkan, drainase samping tidak efektif, atau kadar air tanah tinggi, pemadatan tidak mencapai kepadatan rencana, kadar air tidak sesuai, material tidak homogen, dan lalu lintas berulang, subgrade tidak stabil, pemadatan tidak seragam, perubahan kadar air, dan beban kendaraan berulang, infiltrasi air, drainase buruk, material lemah, dan kerusakan awal yang tidak segera ditangani, tanah dasar ekspansif, tekanan air pori, kelembapan berlebih, atau material dasar yang tidak stabil.

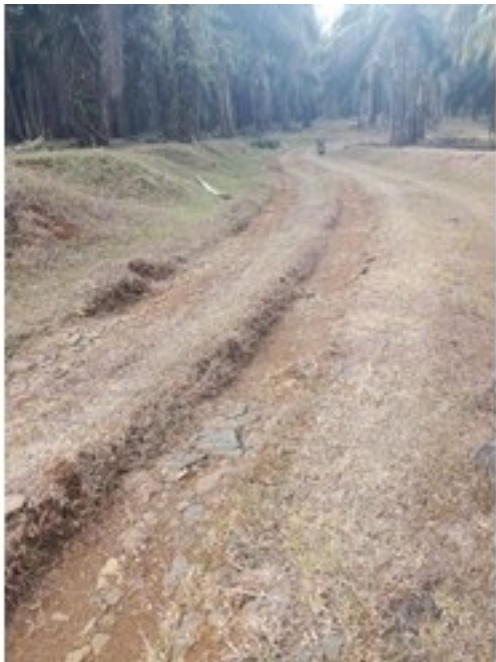
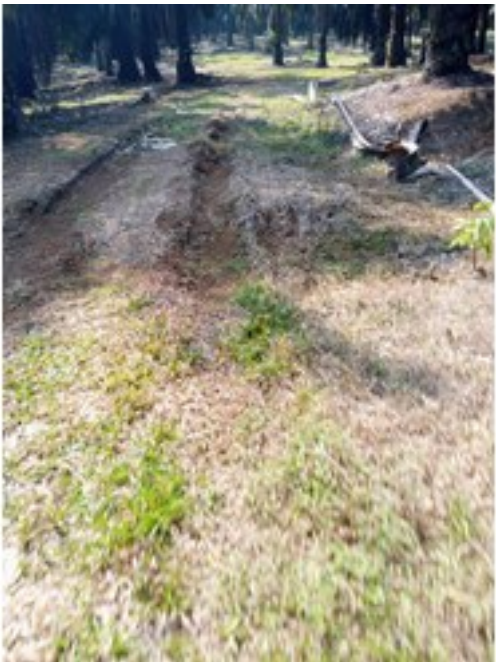
Start Point Rusak Sedang11JalanUtamaE20

End Point Rusak Sedang15JalanUtamaE24

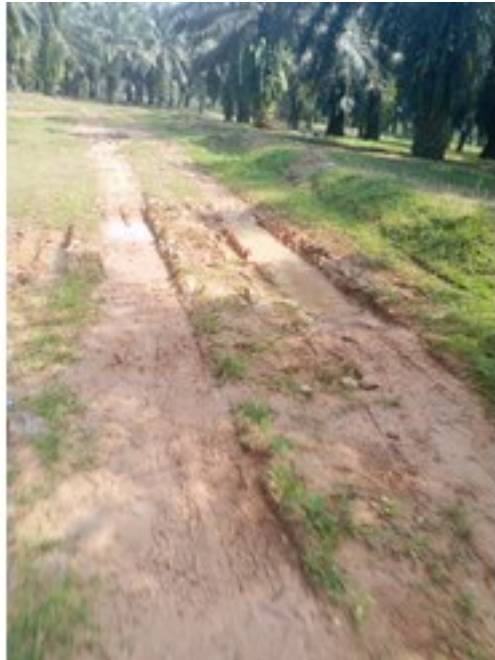
Start Point Rusak Sedang15JalanUtamaE24

**Status:** ASUMSI TEKNIS - PERLU VERIFIKASI  
**Tipe teridentifikasi/diinterpretasikan:** Wet Surface (Permukaan Basah), Loose Material (Material Lepas), Undulating (Bergelombang), Pot Hole (Lubang/Cekungan), Upheaval (Jembul/Pengangkatan)  
**Indikasi workbook:** Di luar 6 klasifikasi referensi  
**Observasi foto/keterangan:** Permukaan jalan relatif datar dengan beberapa bagian tanah terbuka dan material organik.  
**Batasan:** kedalaman, tebal lapisan, kadar air, dan kepadatan harus diukur di lapangan.

**Penyebab utama yang mungkin:** air permukaan tidak teralirkan, drainase samping tidak efektif, atau kadar air tanah tinggi, pemadatan tidak mencapai kepadatan rencana, kadar air tidak sesuai, material tidak homogen, dan lalu lintas berulang, subgrade tidak stabil, pemadatan tidak seragam, perubahan kadar air, dan beban kendaraan berulang, infiltrasi air, drainase buruk, material lemah, dan kerusakan awal yang tidak segera ditangani, tanah dasar ekspansif, tekanan air pori, kelembapan berlebih, atau material dasar yang tidak stabil.

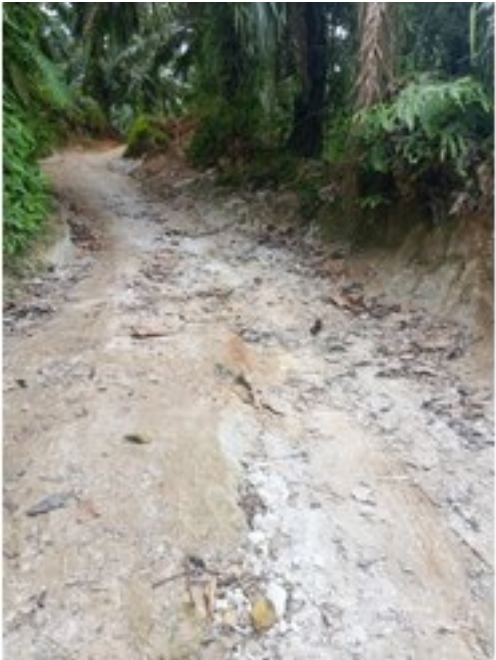
End Point Rusak Sedang14JalanProduksiE25

**Status:** ASUMSI TEKNIS - PERLU VERIFIKASI  
**Tipe teridentifikasi/diinterpretasikan:** Wet Surface (Permukaan Basah), Loose Material (Material Lepas), Undulating (Bergelombang)  
**Indikasi workbook:** Di luar 6 klasifikasi referensi; Wet Surface (Permukaan Basah)  
**Observasi foto/keterangan:** Jalan sempit dengan genangan/air pada permukaan dan tanah yang tampak lembek.  
**Batasan:** kedalaman, tebal lapisan, kadar air, dan kepadatan harus diukur di lapangan.

**Rekomendasi awal:** pulihkan drainase, kendalikan kadar air, hampar material granular bila perlu, lalu padatkan; grading, koreksi material dan kadar air, kemudian pemadatan bertahap sampai kepadatan lapangan tercapai; lakukan pembentukan ulang profil, perbaiki lapisan dasar/subgrade, dan pastikan kemiringan melintang berfungsi.

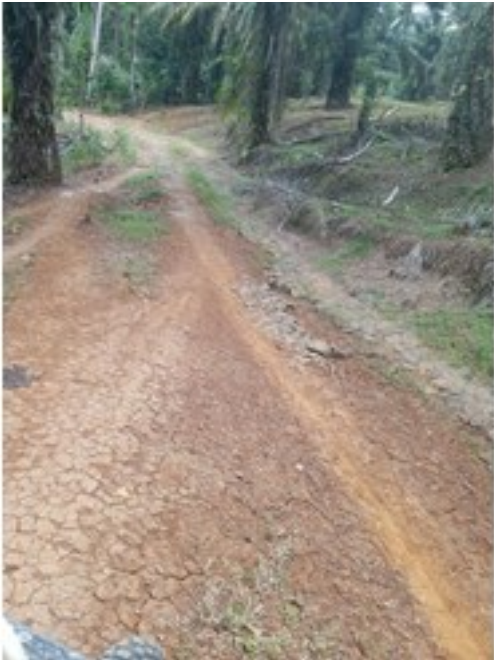
Start Point Rusak Sedang14JalanProduksiE25

**Status:** ASUMSI TEKNIS - PERLU VERIFIKASI  
**Tipe teridentifikasi/diinterpretasikan:** Wet Surface (Permukaan Basah), Loose Material (Material Lepas), Undulating (Bergelombang)  
**Indikasi workbook:** Di luar 6 klasifikasi referensi; Wet Surface (Permukaan Basah)  
**Observasi foto/keterangan:** Jalan sempit dengan genangan/air pada permukaan dan tanah yang tampak lembek.  
**Batasan:** kedalaman, tebal lapisan, kadar air, dan kepadatan harus diukur di lapangan.

**Rekomendasi awal:** pulihkan drainase, kendalikan kadar air, hampar material granular bila perlu, lalu padatkan; grading, koreksi material dan kadar air, kemudian pemadatan bertahap sampai kepadatan lapangan tercapai; lakukan pembentukan ulang profil, perbaiki lapisan dasar/subgrade, dan pastikan kemiringan melintang berfungsi.
