# 動的耐震診断システムによる耐震診断報告書

ビイック株式会社  
Vibration Instruments Co.ltd.

診断日：2004年3月16日

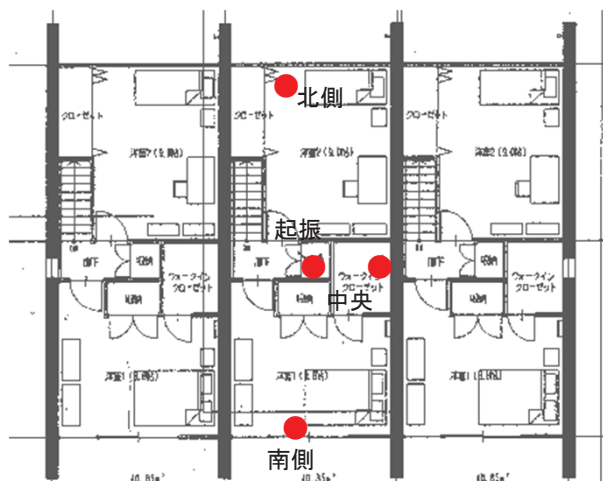
## < 計測1 X方向の耐震性計測 >

X方向に起振して、加速度検出器を南・中央・北の3点に配置して計測した。

設置高さはすべて310cmである。

1階部に壁の多い北側が、南側に比べやや揺れにくいという特徴がみられる。

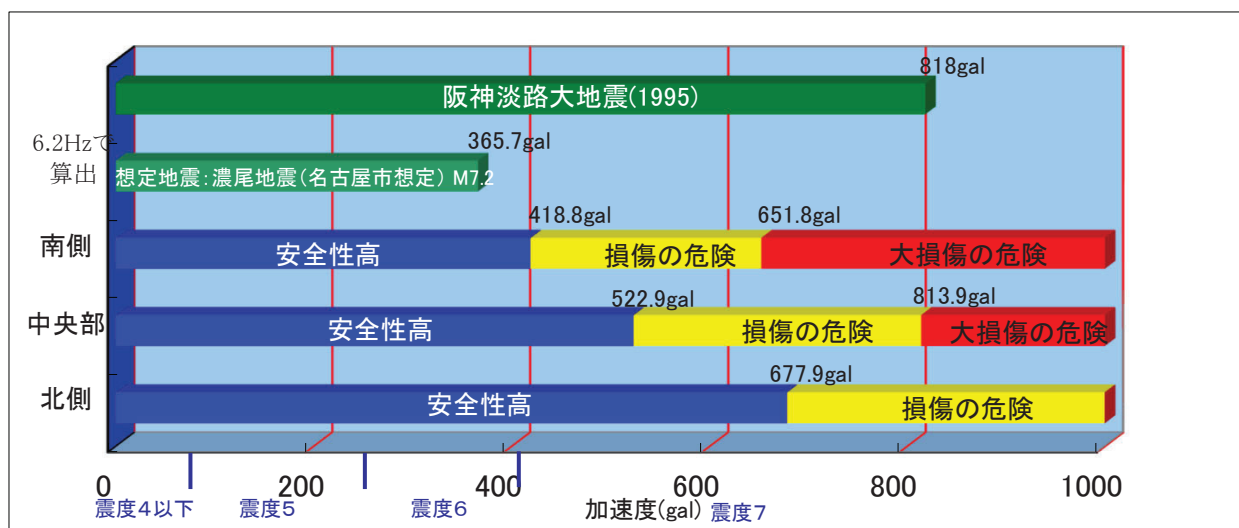
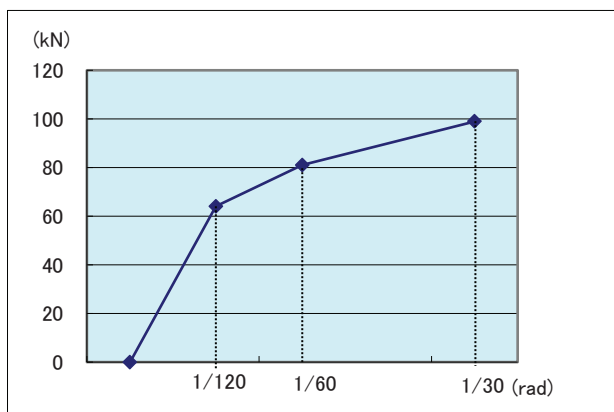
## 分析結果 < X方向（短辺・東西方向） >

上の分析結果は、当社が平成15年に行った、木造住宅の荷重－変形試験結果をもとにした推測値である。

起振試験により得た結果を、1/120radの変位までを弾性範囲と仮定し、「安全性の高い範囲」として計算、1/30radの変位までを左図に基づき計算し、「損傷の危険」、1/30radより大きな変位を来たと推測される範囲を、「大損傷の危険」と表示している。

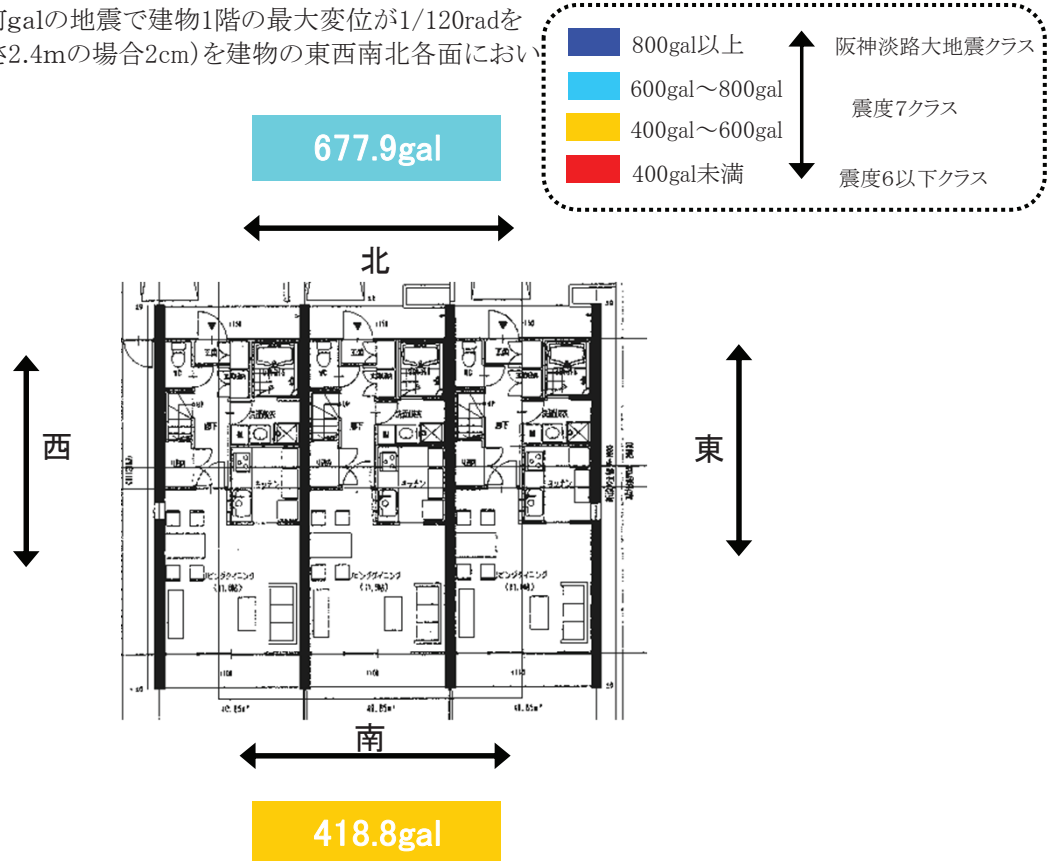
## 建物各面の耐震性能

調査物件において、何galの地震で建物1階の最大変位が1/120radを超えるか(1階天井高さ2.4mの場合2cm)を建物の東西南北各面において示した図です。

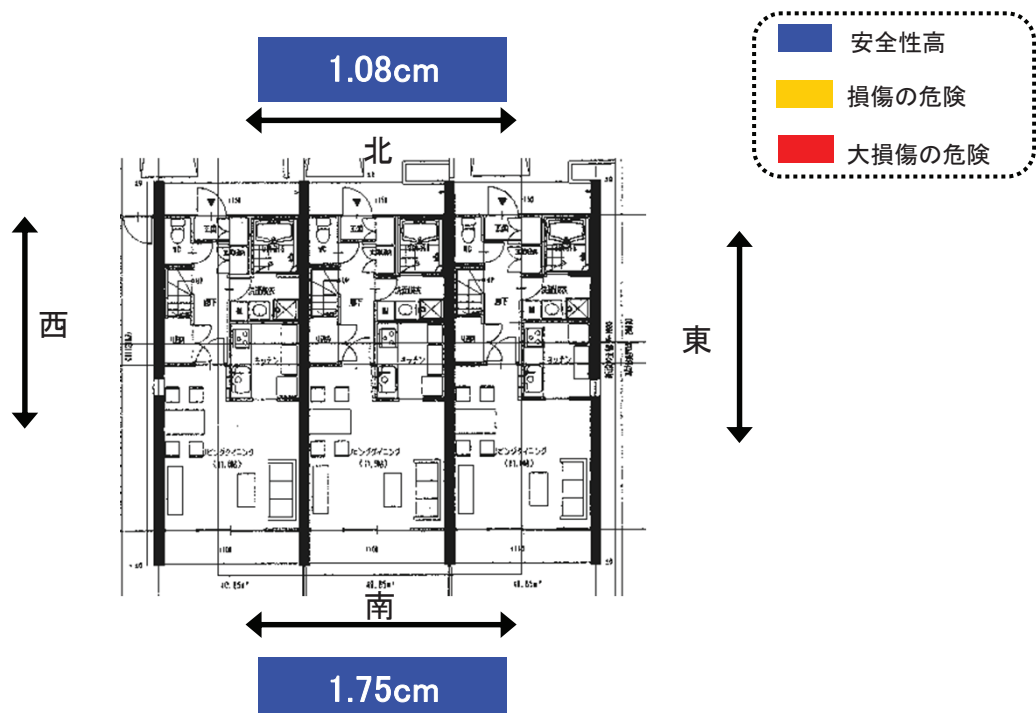
## 想定地震における1階壁の最大ひずみ量

各地域における想定地震が仮に想定どおりに起きた場合の、建物1階部の最大変位量を表した図です。  
1階天井高さ2.4mの場合、2cmを超えると損傷の危険が、4cmを超えると大

想定地震：濃尾地震(名古屋市想定)  
地震の規模 マグニチュード7.2  
震源からの距離30km

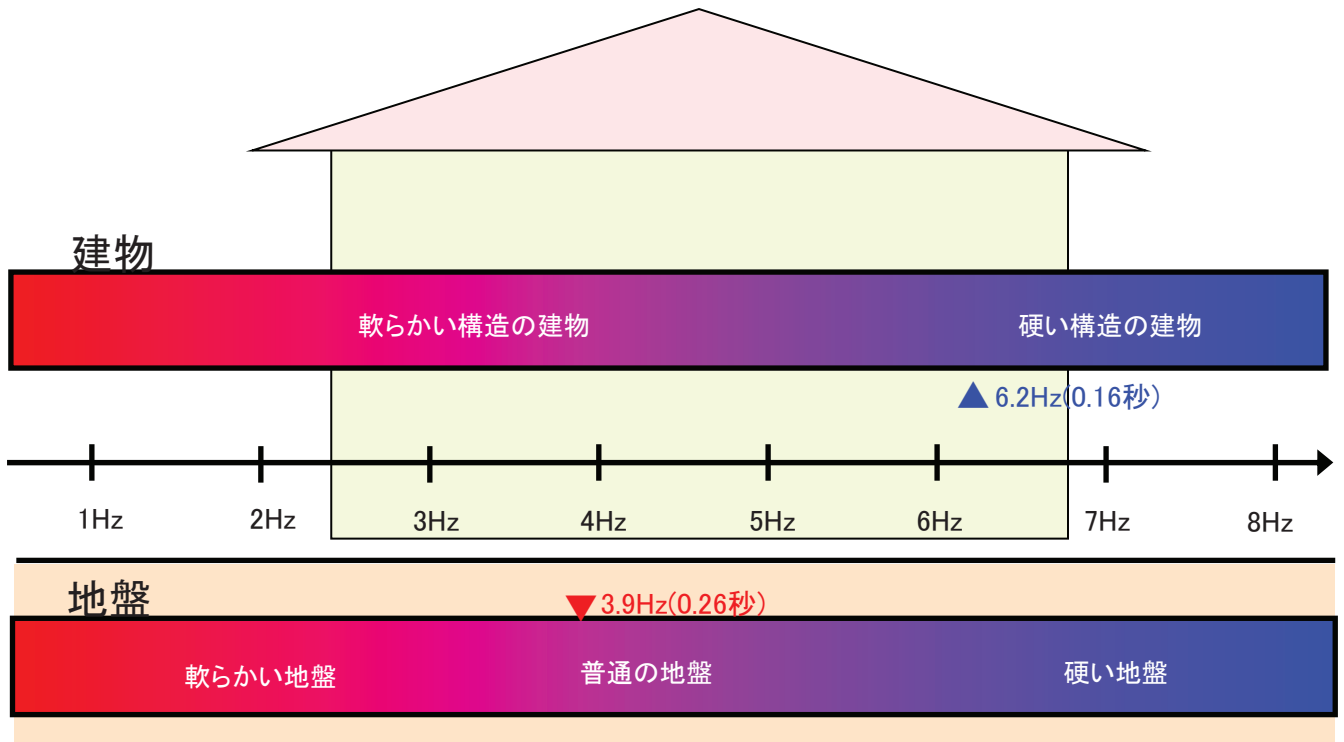
## 地盤と建物の卓越周波数比較

地盤と建物のもっとも揺れやすい周波数をあらわした図です。  
 地盤と建物のもっとも揺れやすい周波数が近いと、地震時に共振現象により建物が大きく揺れやすくなります。  
 共振のおそれがある場合、耐震改修の必要性がより高いと考えられます。
