## ADFC Ortsgruppe Hemmingen/Pattensen

### Mängelliste für Hemmingen

Letzte Änderung: 2019-12-10\_21:07

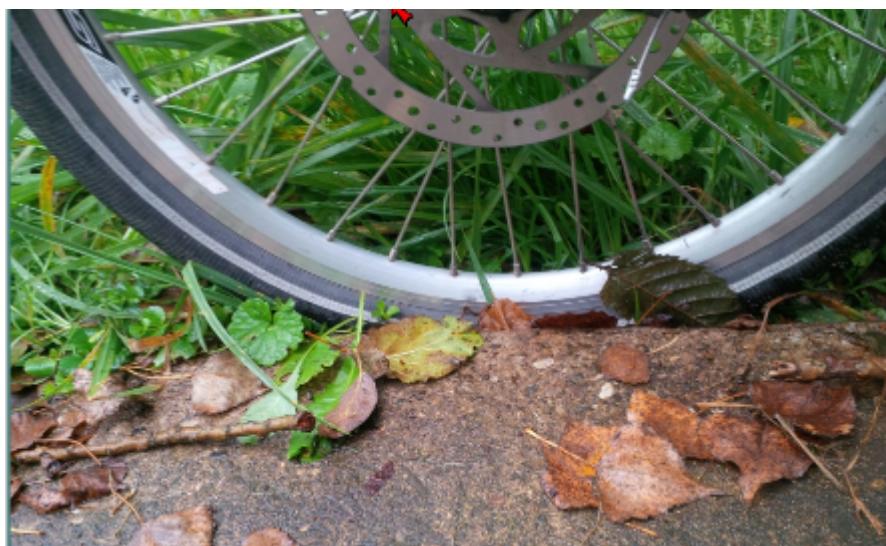
Kurzbeschreibung	Radweg zwischen Harkenbleck und Reden - Bankett ist abgesackt
Mängelkarte	Link
Einstelldatum	2017-09-10
Status	offen
Autor	Jens Spille
Ort	Verbindung zwischen Harkenbleck und Reden
Fahrtrichtung	In beiden Richtungen
Verantwortlich	Region Hannover

Sturzgefahr am Radwegrand, da das Bankett abgesackt ist.

Bankett auffüllen und befestigen.

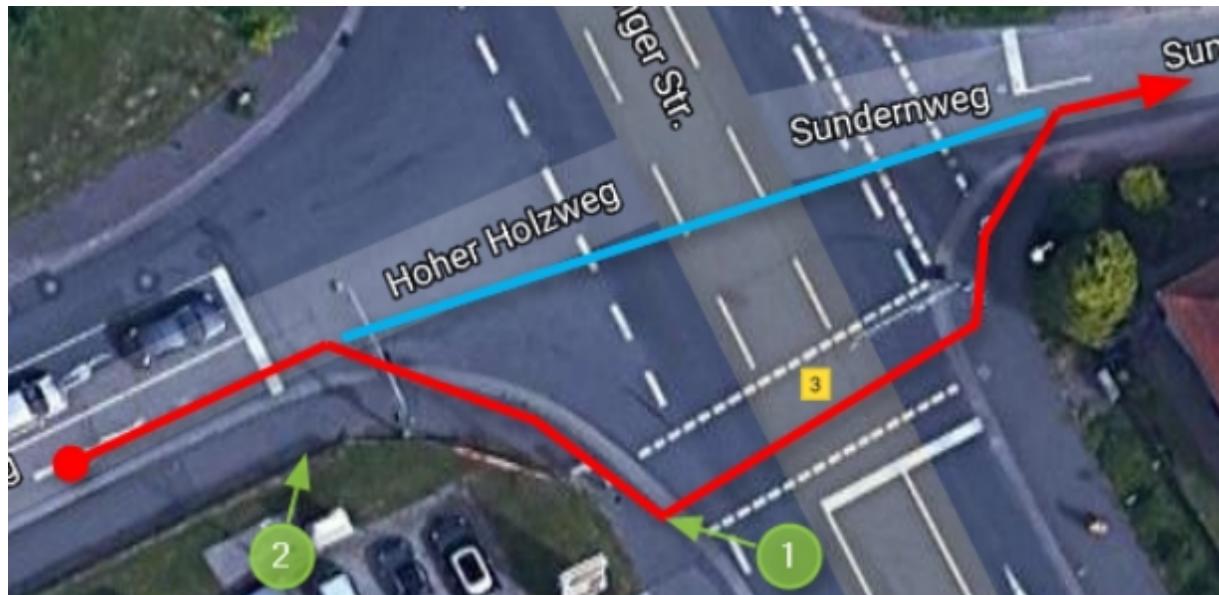
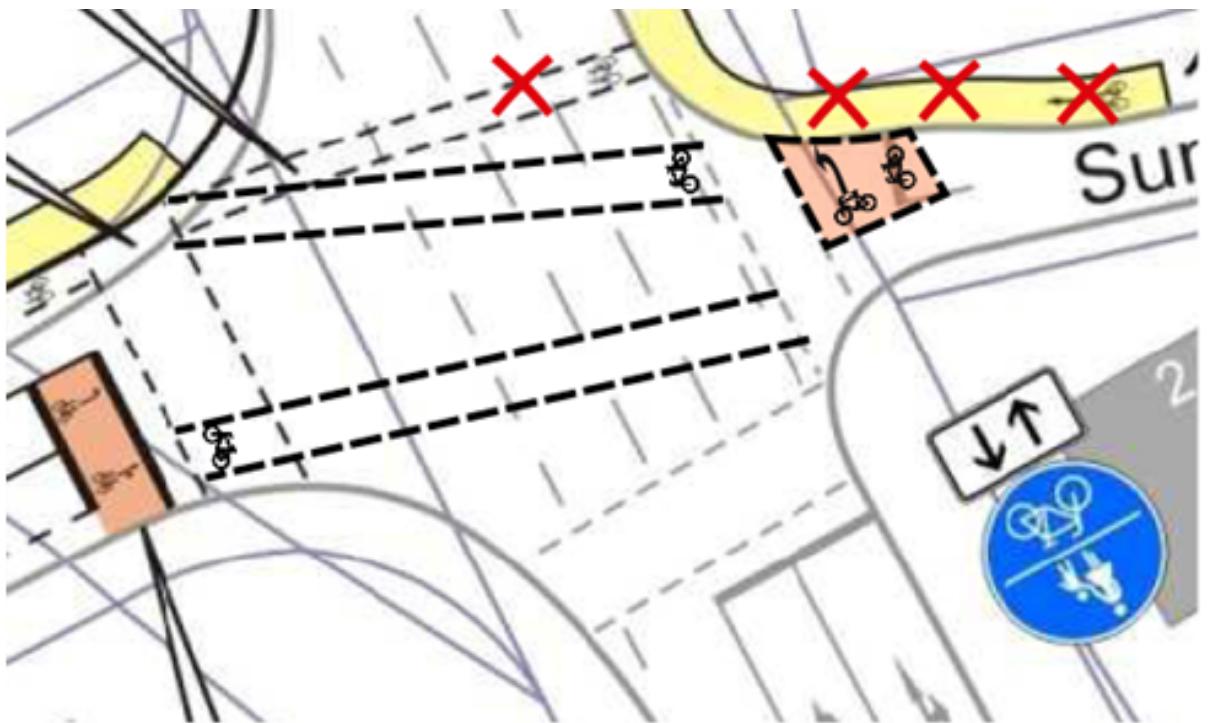
Kurzbeschreibung	Kreuzung B3 (alt) - Zwischen Hoher Holzweg und Im Sundern - Unklare Verkehrsführung
Mängelkarte	Link
Einstelldatum	2018-01-05 Stellungnahme vom VEP2030
Status	Vorschlag
Autor	Jens Spille
Ort	Kreuzung B3 (alt) / Hoher Holzweg
Fahrtrichtung	Alle
Verantwortlich	Hemmingen (in Zukunft)

Das Radfahren auf dem Gehweg auf der linken Seite zwischen Gartenstraße/Mühlenweg und der Shell-Tankstelle ist nicht freigegeben. Einen sicheren Übergang von der Gartenstraße auf den kombinierten Fuss-Radweg auf der rechten Fahrbahnseite gibt es nicht, deshalb fahren die Schüler, linksseitig auf den Fußweg, um dann die LSA Hoher Holzweg - Sundernweg zu benutzen. In umgekehrter Richtung ist der Fußweg an der B3 für Radfahrer freigegeben durch das Zusatzschild "Fahrrad frei".

Eine Radfahrerfurt nahe der Fahrbahn einrichten (blaue Linie). - Überweg in Höhe Gartenstraße einrichten.

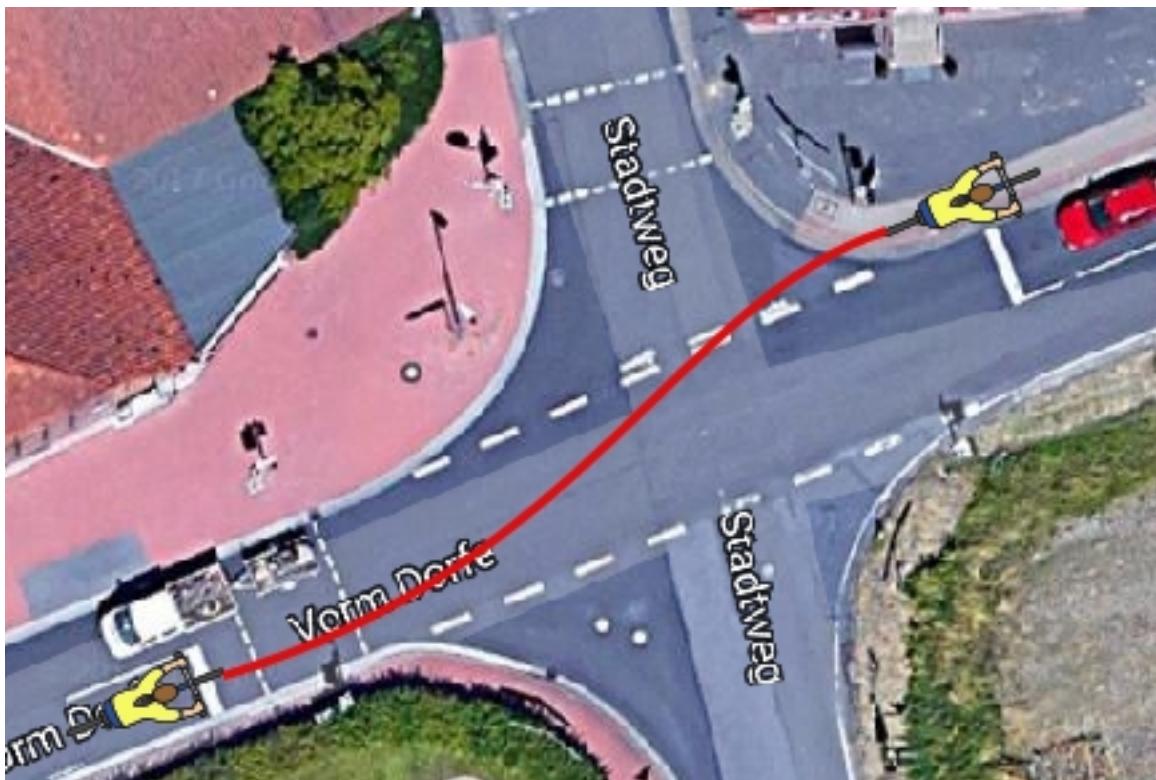
Kurzbeschreibung	Kreuzung am Hotel "Mutter Buermann" - Querungshilfe fehlt
Mängelkarte	Link
Einstelldatum	2017-12-05-Di
Status	Verbesserungsvorschlag
Autor	Jens Spille
Ort	Devese K 221 / Stadtweg
Fahrtrichtung	Von West nach Ost
Verantwortlich	Region

Radfahrende auf der Strasse "Vorm Dorfe" aus Richtung Westen müssen ungesichert die Fahrbahn kreuzen, um auf den linksseitigen Radweg zu gelangen. Radfahrende haben keine vernünftige Alternative um die Fahrbahn sicher zu queren.

Angebot einer Alternative - z.B. indirektes Abbiegen.

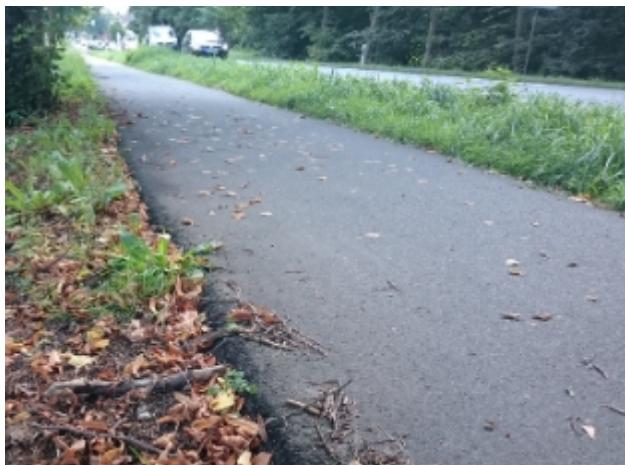
Kurzbeschreibung	Bankett B3 zwischen Westerfeld und Arnum ist abgesackt
Mängelkarte	Link
Einstelldatum	2017-09-10
Status	Ist der Verwaltung bekannt
Autor	Jens Spille
Ort	B3 Verbindung zwischen Arnum und Hemmingen Westerfeld
Fahrtrichtung	In beiden Richtungen
Verantwortlich	In Zukunft Stadt Hemmingen

Sturzgefahr am Radwegrand, da das Bankett versackt ist.

Bankett auffüllen

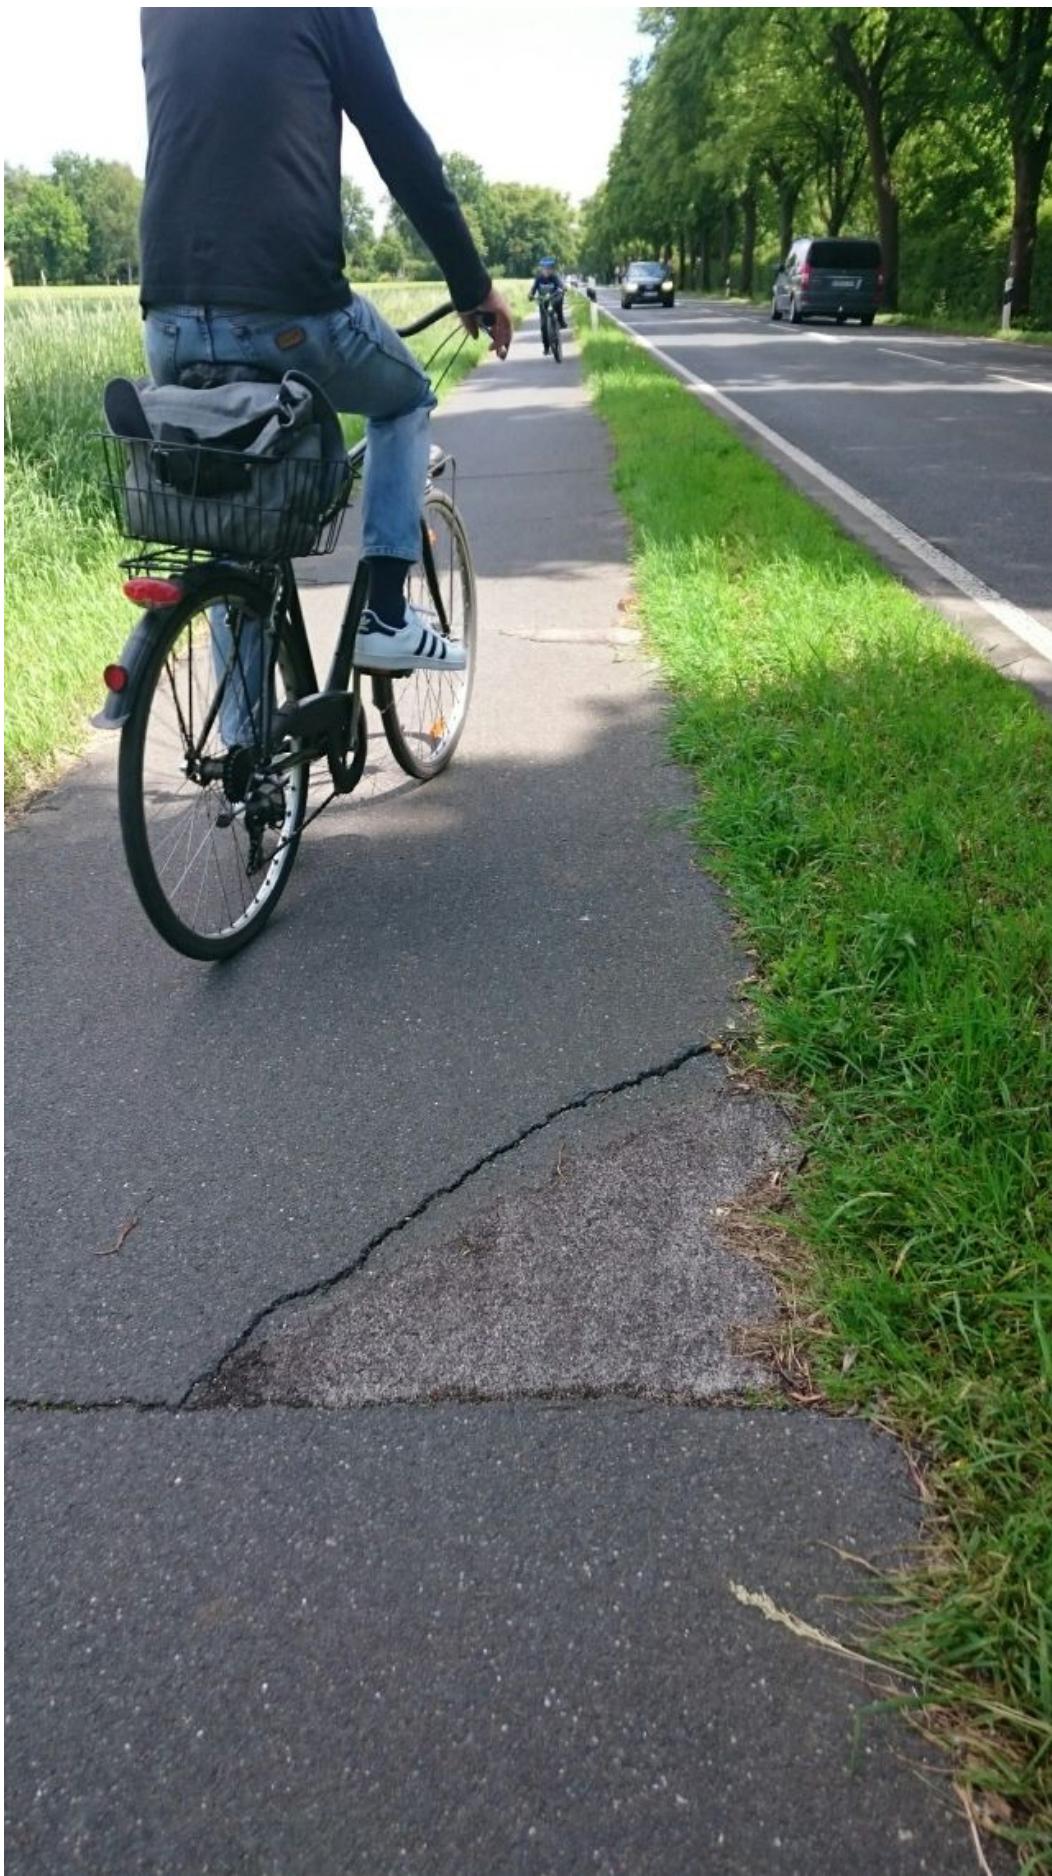
Kurzbeschreibung	Radweg Weetzener Landstraße - Löcher, Brüche und Unebenheiten
Mängelkarte	<a href="#">Link</a>
Einstelldatum	2019-06-03
Status	Verbesserungskonzept durch Region vorgestellt
Autor	RADar!
Ort	Weetzener Landstraße - östlich B3 (alt)
Fahrtrichtung	In beiden Fahrtrichtungen
Verantwortlich

Loch, Unebenheit, Bruch oder Riss im Oberbau erhöht Sturzrisiko. Der Radweg entlang der Weetzener Landstraße zwischen B3 und Hemmingen Dorf ist in einem sehr schlechten Zustand. Neben den Abbrüchen und Versackungen sind auch die Risse zwischen den Abschnitten teilweise schmerzhafte "Stauchstellen" für die Wirbelsäule.

Sanierung und Verbreiterung

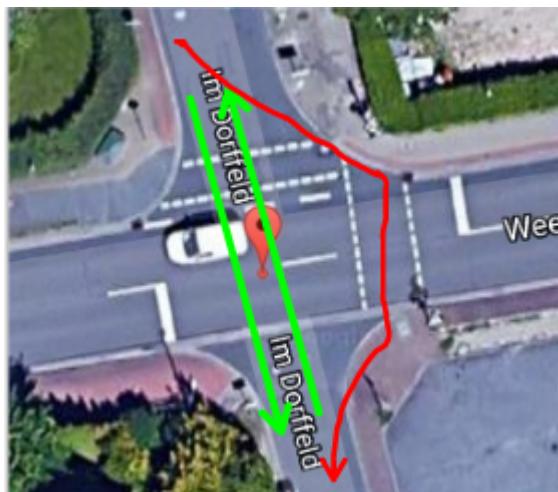
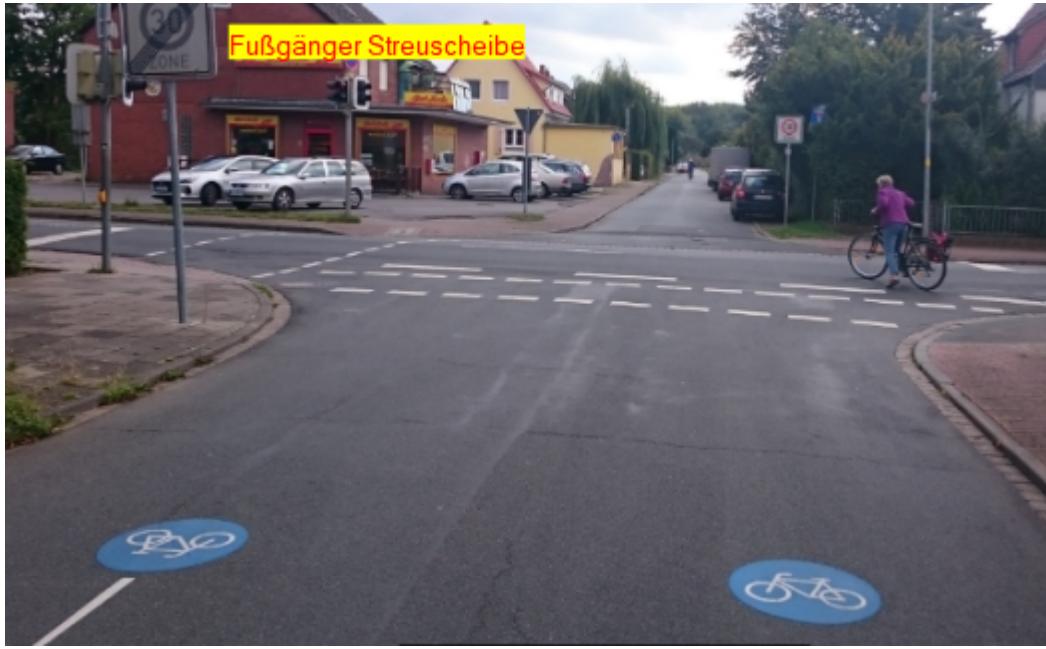
Kurzbeschreibung	Querung Brot Henke
Mängelkarte	Link
Einstelldatum	2017-09-10
Status	Zustand bekannt - Region will Inkuktionsschleife einbauen.
Autor	Jens Spille
Ort	Hemmingen (Altes Dorf) - Weetzener Landstraße (K221) - Kreuzung - Im Dorffeld
Fahrtrichtung	Im Dorffeld folgend - Nord-Süd und Süd-Nord
Verantwortlich	Region Hannover

Die Querung der K 221 (aus und in die Fahrradstraße) ist zu Stoßzeiten schwierig, da sich auf der K221 längere Rückstaus bilden. Das führt dazu, dass Radfahrer den Drücker der Fußgängerampel betätigen, und mit dem Grün der Fußgänger-Ampel die K221 überqueren. Dazu müssen sie, wenn sie von Norden kommen, die Gegenfahrtrichtung auf Im Dorffeld überqueren.

Extra Radfahrer-Ampel. Am besten als Dunkel-Dunkel Ampel geschaltet, damit in ruhigen Zeiten ein zügiges Überqueren möglich wird und keine Rotlicht-Sünder herangezogen werden.

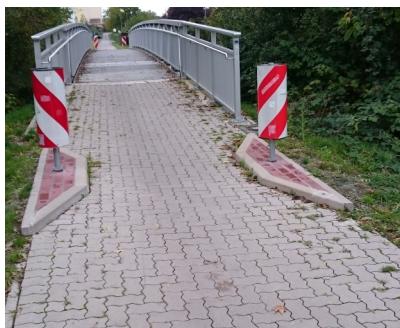
Kurzbeschreibung	Drängelgitter
Mängelkarte	Link
Einstelldatum	2019-09-23
Status	offen
Autor	Jens Spille
Ort	Durchgang Saarstraße - Deveser Straße
Fahrtrichtung	In beiden Richtungen
Verantwortlich	Stadt Hemmingen

Umlaufgitter entfernen, evtl. Verengung auf mindestens 2 m, um KFZ Verkehr zu verhindern.

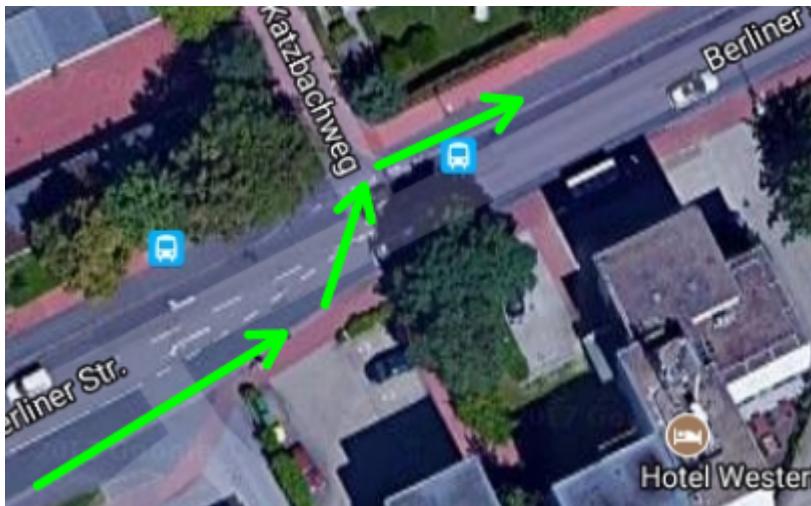
Kurzbeschreibung	Berliner Straße - Linksseitiger Radweg Katzbachweg - Querung ohne Führung
Mängelkarte	Link
Einstelldatum	2017-09-10
Status	offen
Autor	Jens Spille
Ort	Hemmingen Westerfeld - Berliner Straße (Höhe Katzbachweg)
Fahrtrichtung	In Richtung Ost
Verantwortlich	Hemmingen

Radfahrer von der B3 kommend und auf der rechten Seite den Radweg fahrend, müssen ab dem Katzbachweg die linksseitigen verpflichtenden Radweg benutzen. Es gibt keinerlei Führung oder Hilfsmittel um hier die Berliner Straße gefahrlos zu überqueren. Insbesondere von hinten kommenden B3 Rechtsabbieger können schnell übersehen werden.

Radfahrer die aus Richtung Norden von der B3 (alt) kommen, dürfen nicht links bleiben, obwohl Sie 200 Meter später links fahren müssen.

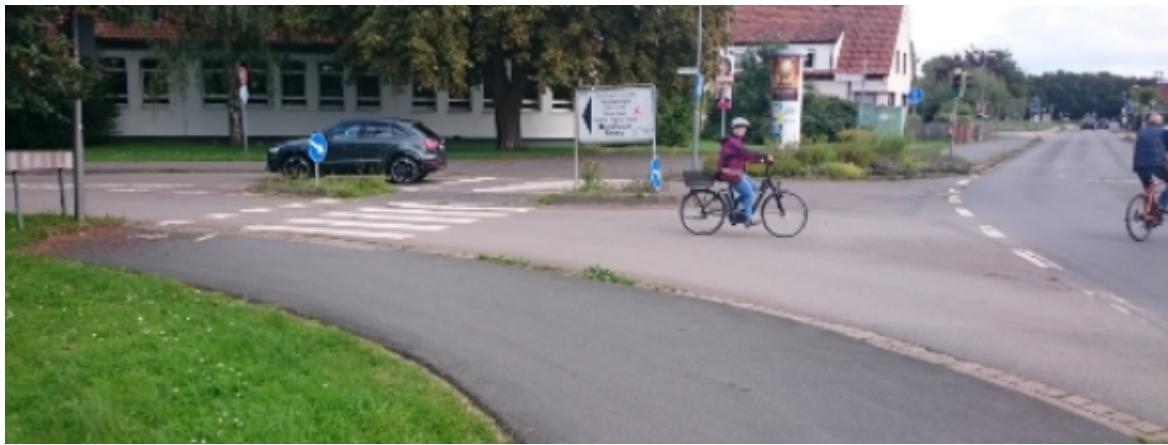
Kurzbeschreibung	Berliner Straße - Einmündung Hohe Bünte begradigen
Mängelkarte	Link
Einstelldatum	2017-09-10
Status	offen
Autor	Jens Spille
Ort	Hemmingen - Westerfeld - Berliner Straße - Einmündung Hohe Bünte
Fahrtrichtung	In beiden Richtungen
Verantwortlich	Stadt Hemmingen

Radfahrer auf dem gemeinsamen, einseitigen, zweirichtungs Rad- und Fußweg, müssen in der Einmündung Hohe Bünte der eingerückten Furt folgen. Hinzu kommt das die Radfahrerfurt sehr schmal und nur einseitig vom Zebrastreifen angeordnet ist. Damit ist der Radfahrer nicht mehr im Sichtfeld des von der Berliner Straße kommenden rechts abbiegenden Autofahrer.

### Straßenbegleitende Radwegeführung

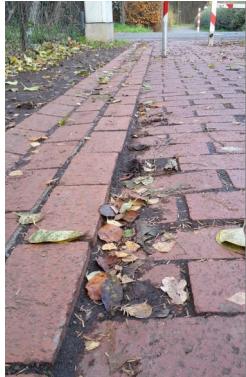
Durch die Errichtung des neuen Bügels ist man geneigt, links am neuen Bügel vorbeizufahren. Die Pflasterung ist jedoch tückisch und gefährlich. Die Regenrinne sollte eigentlich der tiefste Punkt der Wegfläche sein, sodass das Regenwasser abfließen kann. Tatsächlich hat sich die Pflasterung des Fuß- und Radweges daneben so weit abgesenkt, dass sich eine erhöhte Kante der Regenrinne über eine längere Strecke herausgebildet hat. Wenn dort Laub liegt (aber auch sonst), kann dies zur Sturzgefahr werden, wenn man unerwartet an diese Kante kommt ... wie es einen ADFC Kollegen fast passiert ist.

Abgesackte Pflastersteine anheben & neu verlegen.

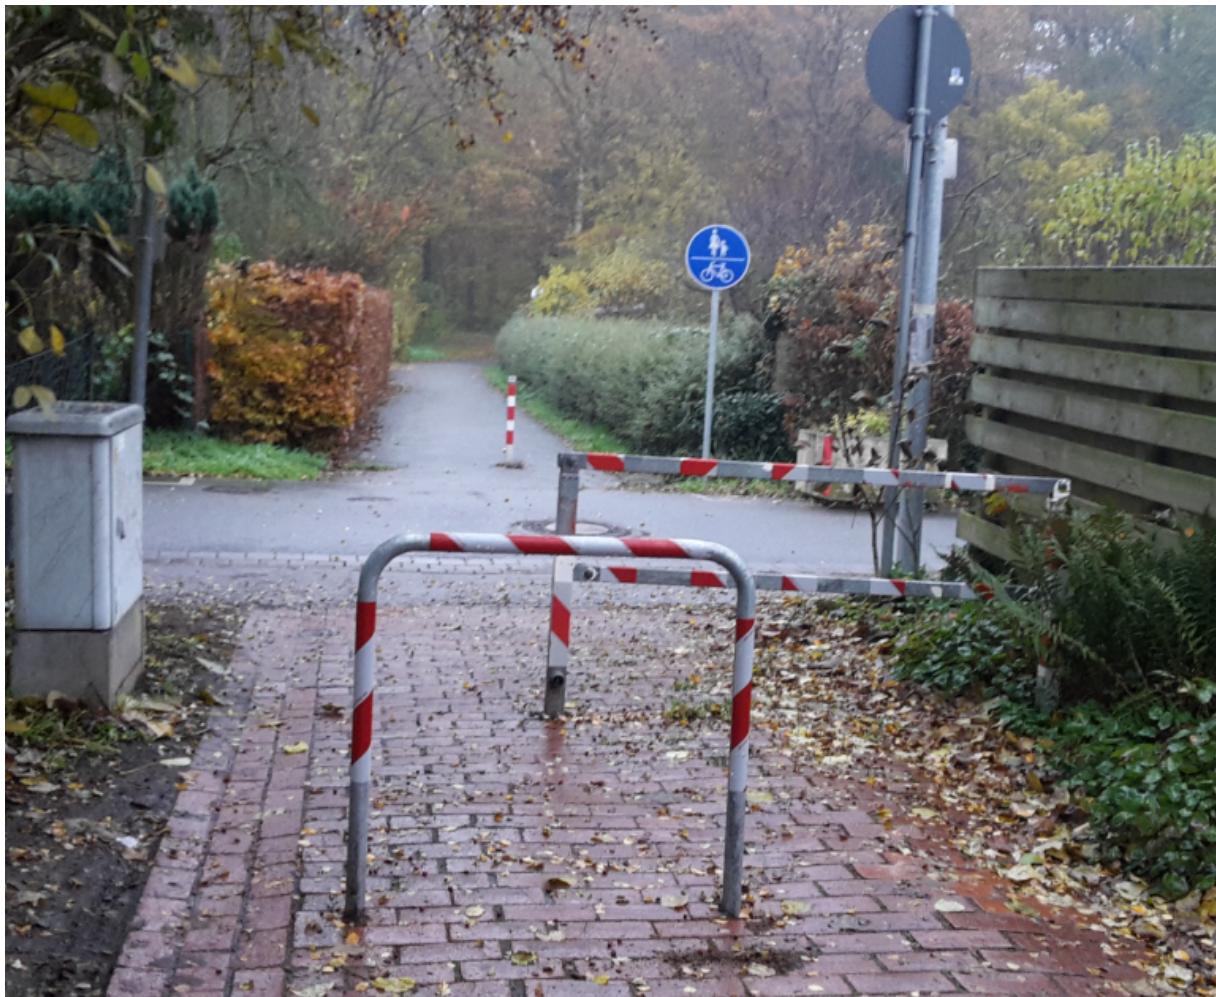
ERA "Empfehlungen für Radverkehrsanlagen": "Poller sind unzulässig, wo Verkehrsteilnehmer gefährdet oder der Verkehr erschwert werden kann. Sie müssen nachts und bei schlechten Sichtverhältnissen ausreichend erkennbar sein."

Umlaufgitter entfernen, evtl. Verengung auf mindestens 2 m, um KFZ Verkehr zu verhindern.

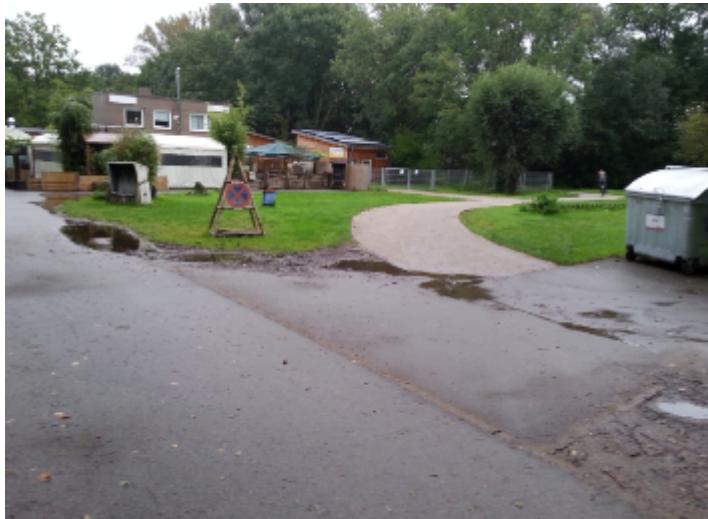
Weitere Angaben: Wenn man aus Ricklingen kommt, und vor der Shinebar auf die Straße fahren möchte (Fahrradstraße) muss man unglücklich um die Ecke kurven.

Verbindung verbessern

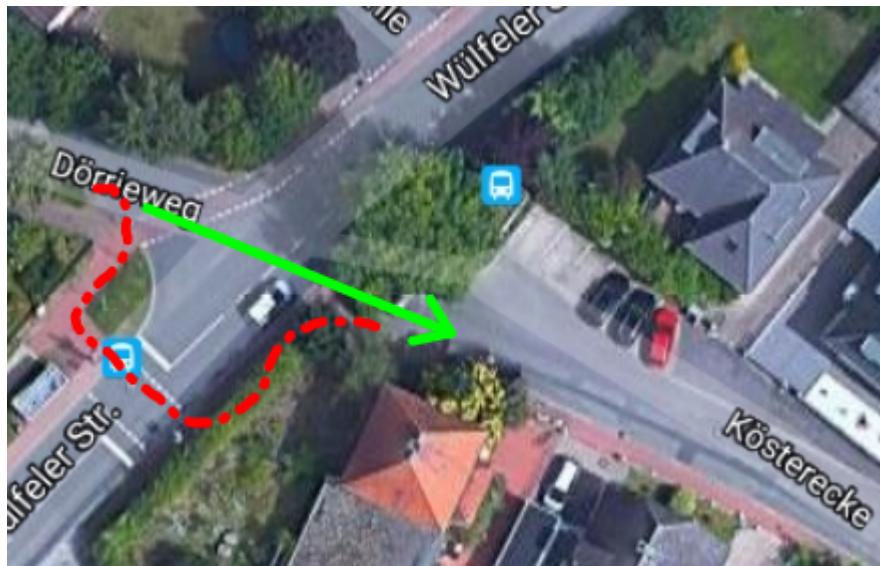
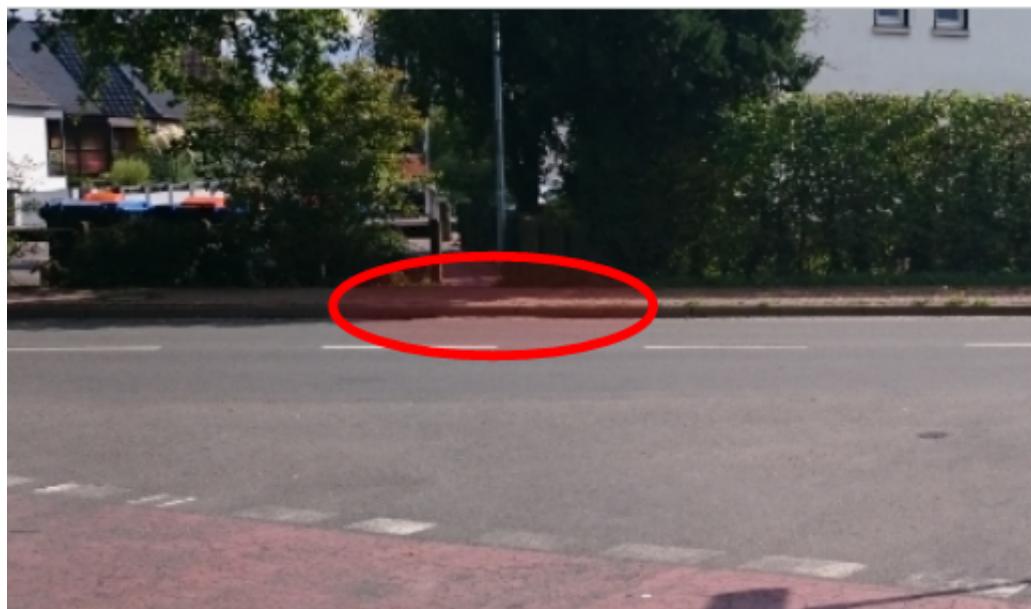
Radfahrer die, die Wülfeler Straße (L 389) queren wollen, können entweder den Fußgängerüberweg "schiebend" benutzen, da diese eine Fußgängerstreuscheibe besitzt, oder sie queren direkt die L 389. Soweit OK. Durch den hochstehenden Bordstein werden sie am zügigen Überqueren gehindert.

Bordsteinabsenkung

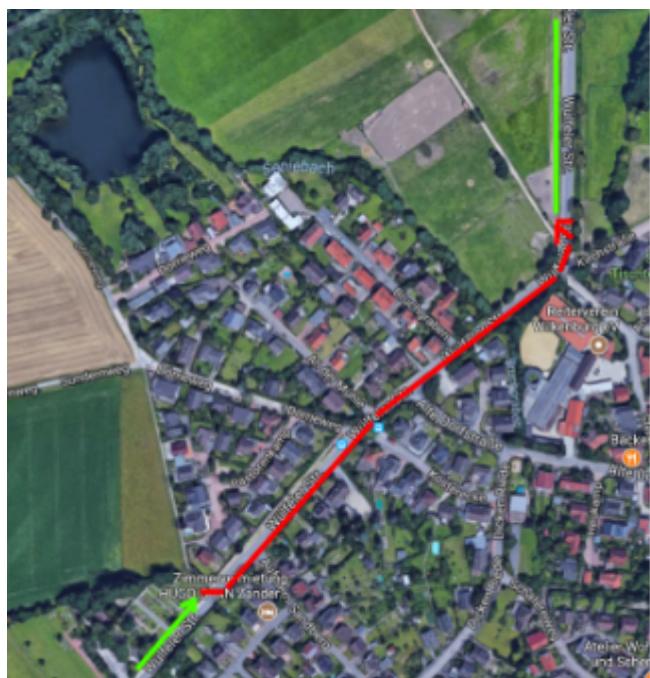
Erschwerend kommt hinzu, dass der Rad-/Fußweg für beide Fahrtrichtungen freigegeben ist und in der Ortsdurchfahrt Wilkenburg dafür eigentlich zu schmal ist.

Maximalforderung: Einen der ERA "Empfehlungen für Radverkehrsanlagen" entsprechenden Radweg durch Wilkenburg bauen. Realistisch: Warnzeichen 138 an den gefährlichen Stellen aufstellen. Eventuell einen Radstreifen einrichten. Dieser würde allerdings nicht das Problem des doppelten Seitenwechsels lösen.

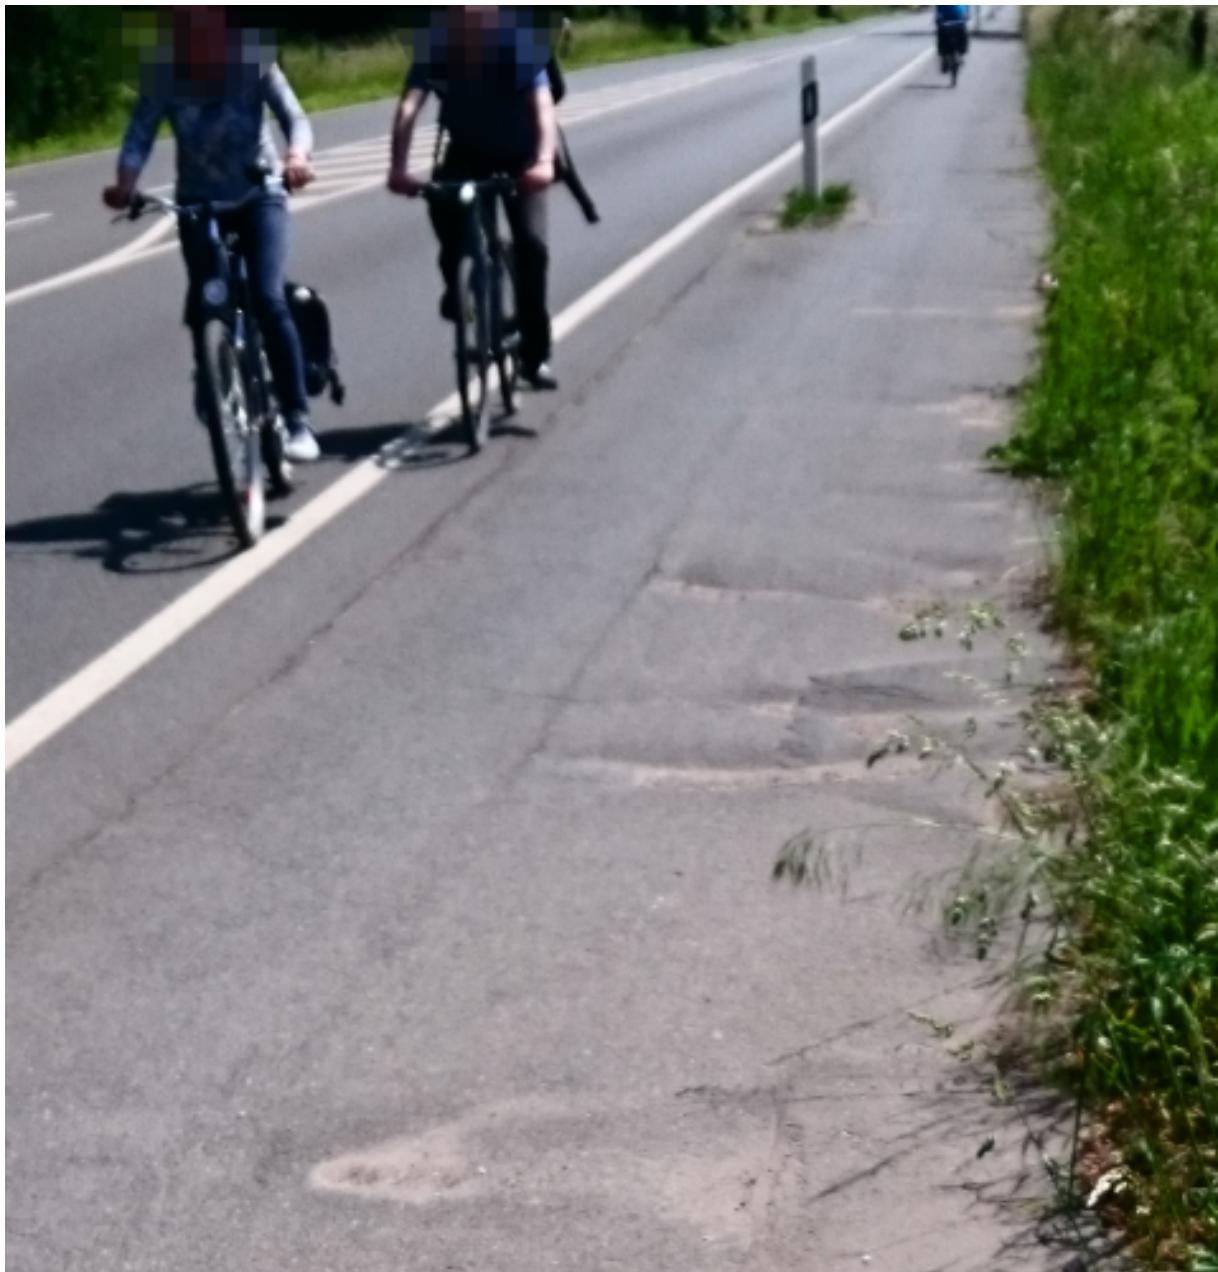
Der alte kombinierte Rad-/Fußweg an der Wülfeler Straße zwischen Wilkenburg und Dorfstraße (Spinne) ist seit langem ein Ärgernis mit Rissen, Brüchen und Wellen. Wer seinen Rücken liebt, fährt auf der Straße und setzt sich dem hupenden, drängelnden Autoverkehr aus. Positives Beispiel: Die Weiterführung auf Hannoverscher Seite.

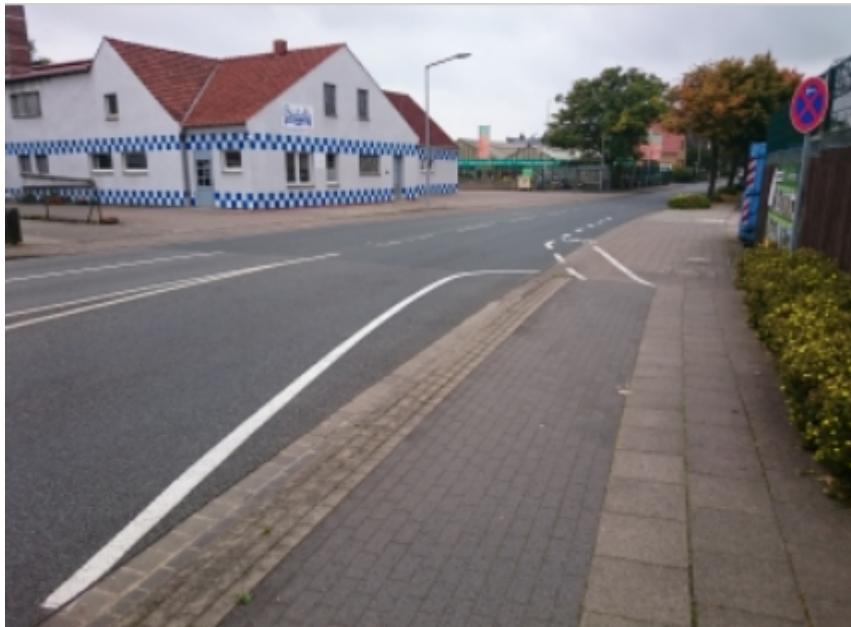
**Fahrtrichtung in Richtung Westen** Der gemeinsame Geh und Radweg wird in Höhe der Querungshilfe zum reinen Gehweg. Für die Einfädelung auf die Fahrbahn ist die engste Stelle bei der Querungshilfe vorgesehen. Hinzu kommt das die Bordstein Absenkung sehr kurz ist. Es ist schwierig den KFZ Verkehr von hinten zu beobachten und gleichzeitig die Absenkung zu treffen.

**Mögliche Maßnahme** Eine Einfädelspur schaffen und 'Achtung Radfahrer' Zeichen aufstellen.

Beispiel Einfädelhilfe aus Wunstorf - Koordinaten 52.42882/9.41554 'Am hohen Holz' gegenüber Rüben-saftkocherei Reinhold - lecker

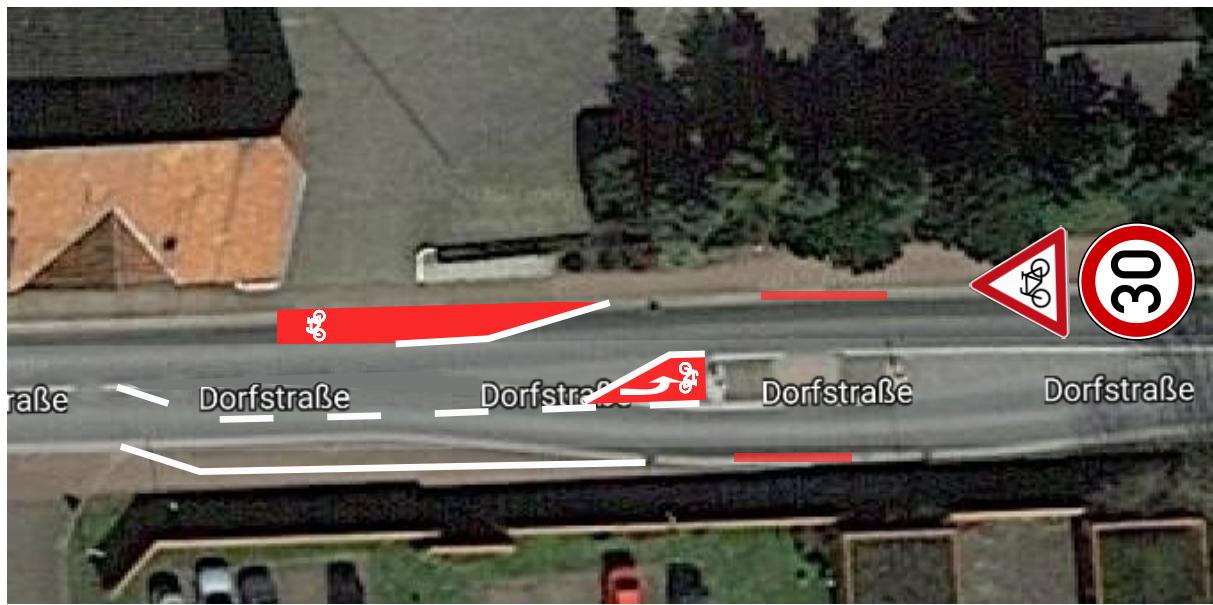
**Fahrtrichtung in Richtung Osten** Hier gibt es zwei Möglichkeiten, entweder der Radfahrer benutzt die Fahrbahn und möchte die Querungshilfe benutzen um auf den linksseitigen Geh und Radweg zu kommen. Das geht aufgrund der baulichen Anordnung fast nur im rechten Winkel.

Oder der Radfahrer kommt vom Gehweg - Radfahrer frei - auf der rechten Seiten und muss die viel zu schmalen Bordsteinabsenkungen benutzen.

**Mögliche Maßnahmen** Eine Aufstellfläche vor der Querungshilfe für Radfahrer die die Fahrbahn benutzen und breitere Bordsteinabsenkungen für die Anderen.

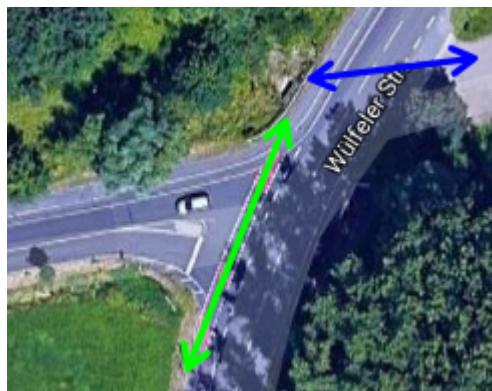
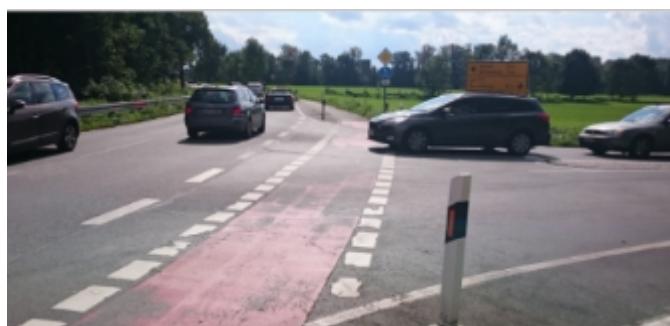
Des weiteren ist die Querung (blauer Pfeil) vom Parkplatz kommend sehr gefährlich, da der Verkehr aus Richtung Wilkenburg hinter einer Kurve liegt. "Grüner Ring".

Hier brauchen wir dringend eine Entschleunigung

Für die Querung aus und zu dem Parkplatz wäre eine Querungshilfe (Verkehrsinsel) sinnvoll. Mindestens ein Spiegel.

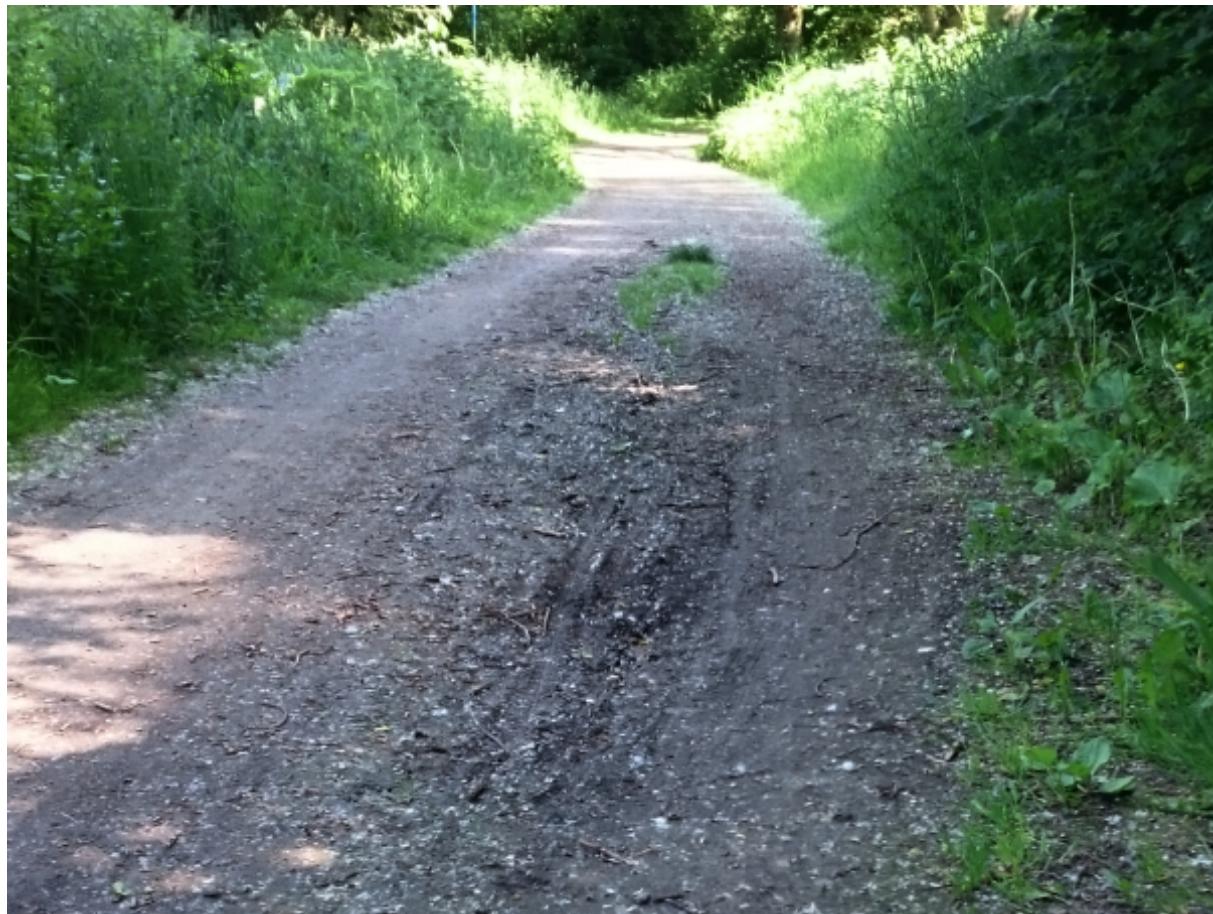
Weg ist bei Regen nass und dreckig. Rutschgefahr.

Sanierung

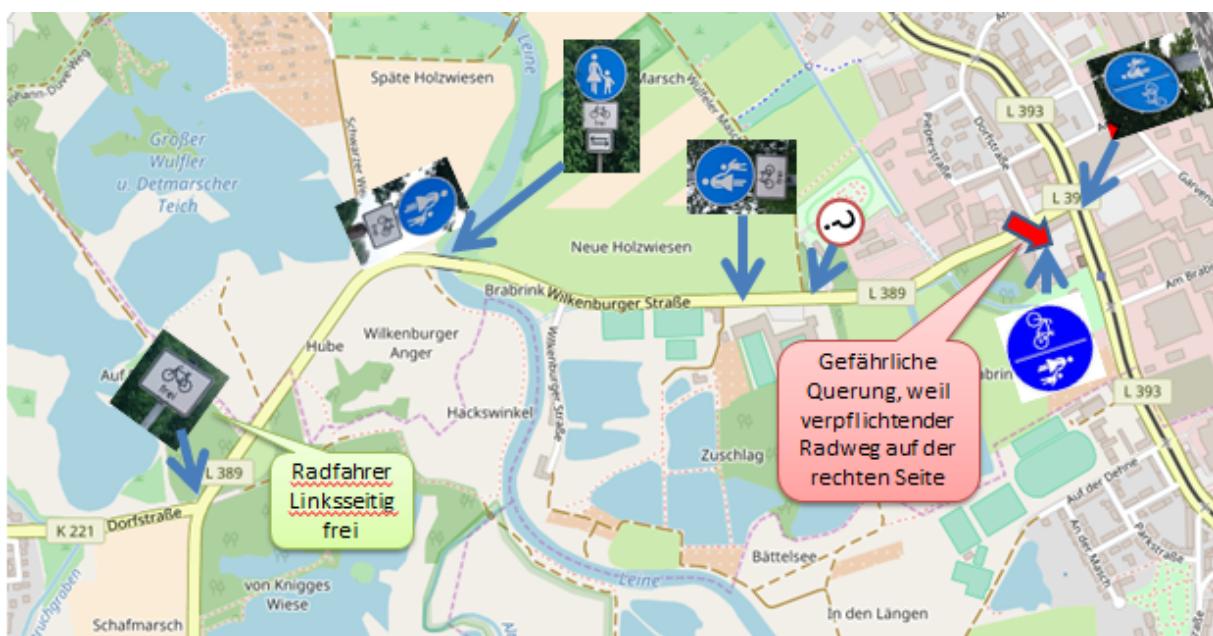
Der neue Geh-, Radweg entlang der Wilkenburger Straße ist als Gehweg mit Radfahrer frei beschildert. Das heißt lauf StVO Schrittgeschwindigkeit für den Radfahrenden.

Der Weg gehört zum Vorrangsnetz der Region Hannover und sollte als gemeinsamer **Geh- und Radweg** umgewidmet werden.

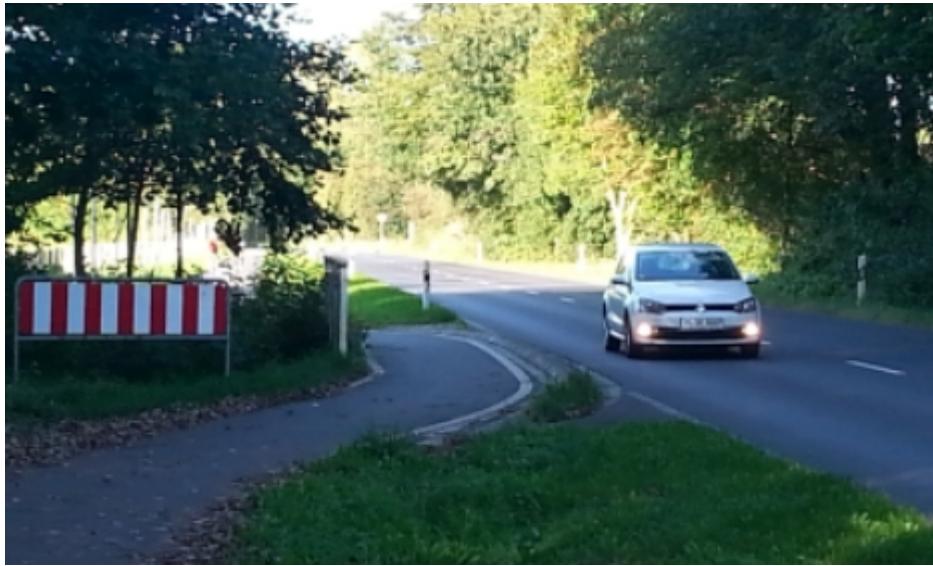
Mangel/Gefahr: Der Radweg entlang der K20 wird für eine kleine Brücke stark verschwenkt und die Radwegbreite eingeschränkt. Die Radwegführung ist im Dunklen schlecht erkennbar, der Radweg wird sehr eng an die K20 herangeführt (Abgrenzung nur durch eine Art Bordstein), die Radwegbreite im Bereich der Verschwenkung ist für sich begegnende Radfahrer eng. Ergänzung: Von Hemmingen Richtung Hannover ist eine Absperrschanke (Zeichen 600) angebracht, die in Richtung Hemmingen fehlt.
