# Volkswagen Golf 2.0 TDI 150 CV Advance

4821KLM

29 de septiembre de 2026 · Revisado por Javier

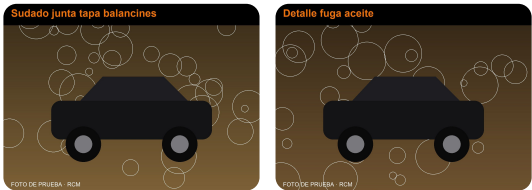
Sudado en la junta de la tapa de balancines. No gotea todavía; vigilar nivel.

**Juntas del motor**  
Sudado en la junta de la tapa de balancines. No gotea todavía; vigilar nivel.
