# INFORME INSPECCIÓN ULTRASÓNICA

## CÓDIGO: ASME SECCIÓN VIII 2013

| <b>Proyecto:</b> | CERRO MATOSO | <b>Fecha:</b> | 01-jun-16 |
| <b>Subproyecto:</b> | CONO - CONTENEDOR CALCINA | <b>Lugar:</b> | Sabaneta |

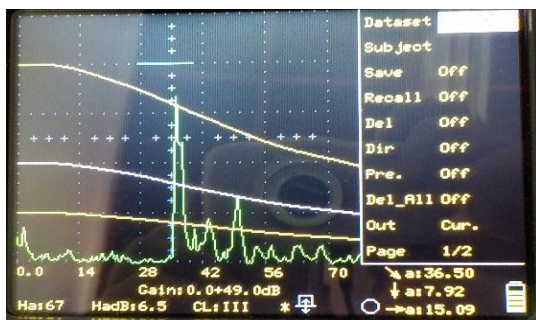
Gráfica 1: JL1

| ELEMENTO | JUNTA | UBICACIÓN | ES-TAM-PE | DISCONTINUIDAD | | | | | | CAL. |
|---|---|---|---|---|---|---|---|---|---|---|
| Cono Contenedor calcina | Longitudinales a tope (longitud 1400 mm) | JL1 * | *** | 49 | 55 | 36,5 | 7,92 | 15,09 | 600-800 | RI. |

\* En estas juntas se hallaron indicaciones de rechazo, sin embargo, se encuentran conformes en aproximadamente el 96% de su longitud.

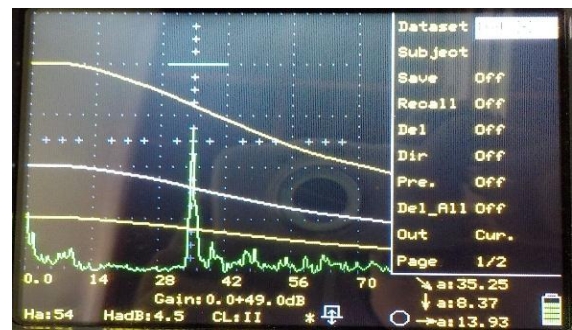
Gráfica 2: JL2

| ELEMENTO | JUNTA | UBICACIÓN | ES-TAM-PE | DISCONTINUIDAD | | | | | | CAL. |
|---|---|---|---|---|---|---|---|---|---|---|
| | | JL2 * | *** | 49 | 15 | 35,25 | 8,37 | 13,93 | 600-650 | RI. |

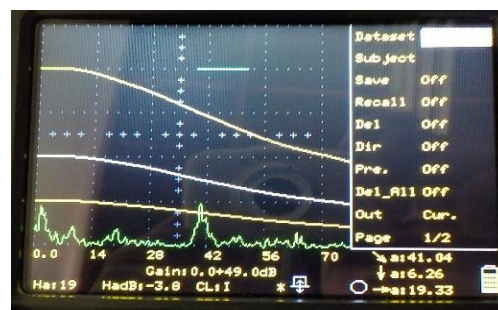
Gráfica 3: Indicación hallada en JL1.  
No es de rechazo.

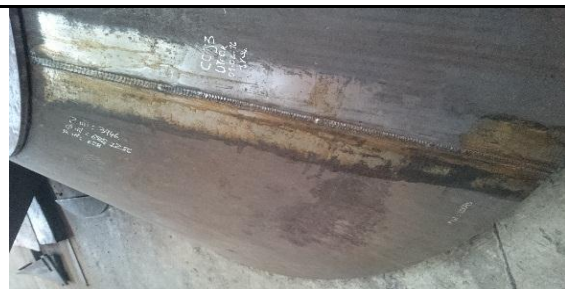
**Registro Fotográfico N° 4:** JL3

| ELEMENTO | JUNTA | UBICACIÓN | ES-TAM-PE | DISCONTINUIDAD | | | | | | CAL. |
|---|---|---|---|---|---|---|---|---|---|---|
| | | JL3 ** | *** | | | | | | | C |

\*\* En la junta longitudinal JL3 solo pudo realizarse la inspección de un solo lado.
