# INFORME INSPECCIÓN VISUAL

## AWS D1.1 2020

| <b>Proyecto:</b> | Puente Metro - Madera | <b>Fecha:</b> | 22-oct-24 |
| <b>Subproyecto:</b> | Estructura Metalica - Conjunto C1 - Fase 4 | <b>Lugar:</b> | Copacabana |

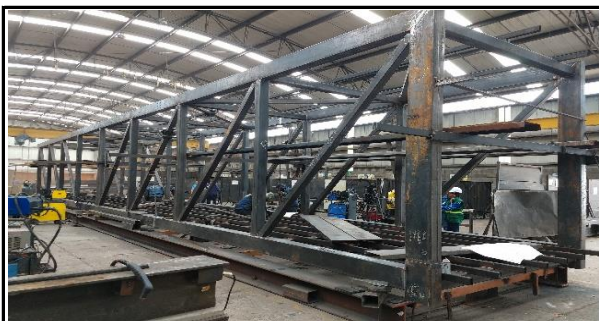
**Registro Fotográfico N° 1:** Conjunto inspeccionado. C1 Fase 4.

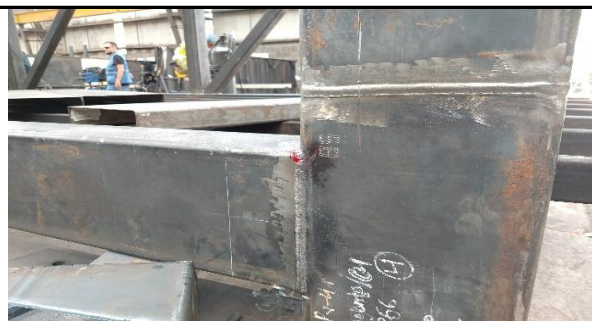
**Registro Fotográfico N° 2:** Uniones soldadas conformes.

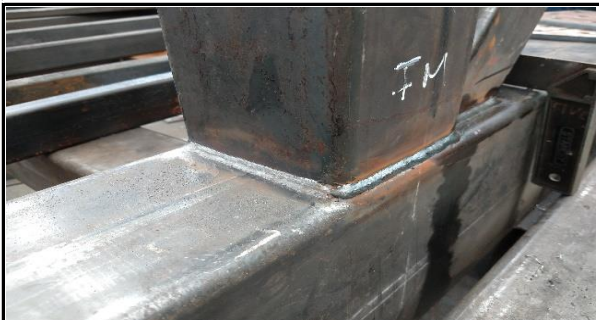
**Registro Fotográfico N° 3:** Uniones soldadas conformes.

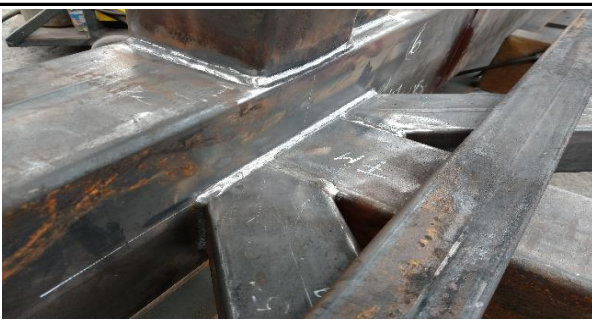
**Registro Fotográfico N° 4:** Uniones soldadas conformes.

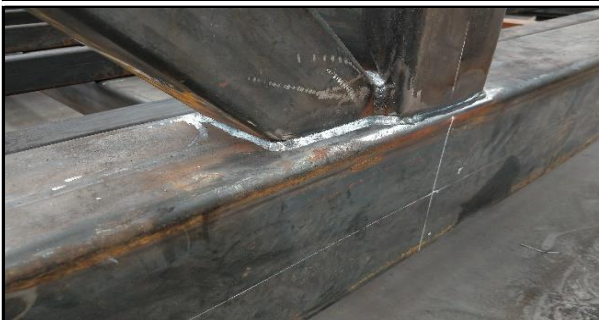
**Registro Fotográfico N° 5:** Uniones soldadas conformes.

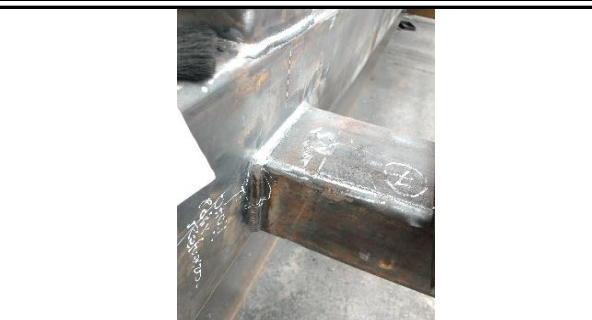
**Registro Fotográfico N° 6:** Uniones soldadas conformes.
