# INFORME INSPECCIÓN LÍQUIDOS PENETRANTES

| <b>Cliente:</b> | Concreacero | <b>Rep N°:</b> | T3135I0024 |
| <b>Proyecto:</b> | Puente Metro - Madera | <b>Fecha:</b> | 22-oct-24 |
| <b>Subproyecto:</b> | Estructura Metalica - Conjunto C1 - Fase 4 | <b>Lugar:</b> | Copacabana |

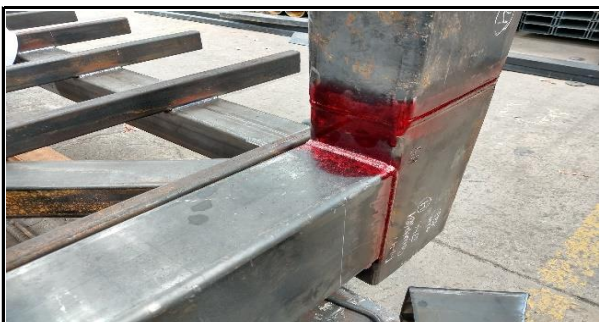
**Registro Fotográfico N° 1:** Aplicación de tintas penetrantes.

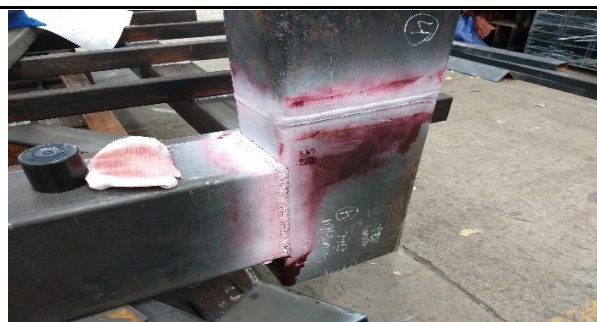
**Registro Fotográfico N° 2:** Soldadura conforme.

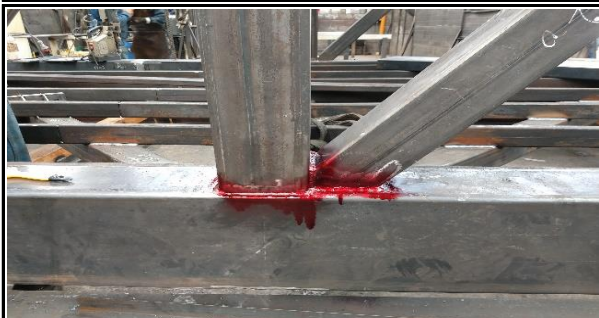
**Registro Fotográfico N° 3:** Aplicación de tintas penetrantes.

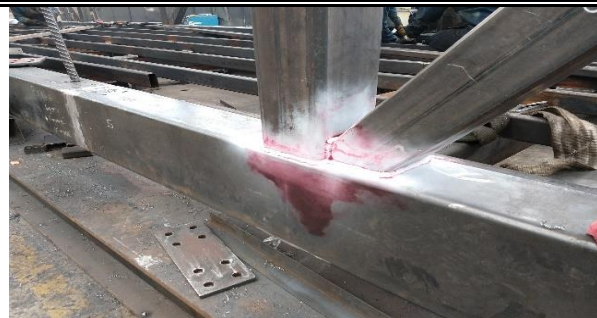
**Registro Fotográfico N° 4:** Soldadura conforme.

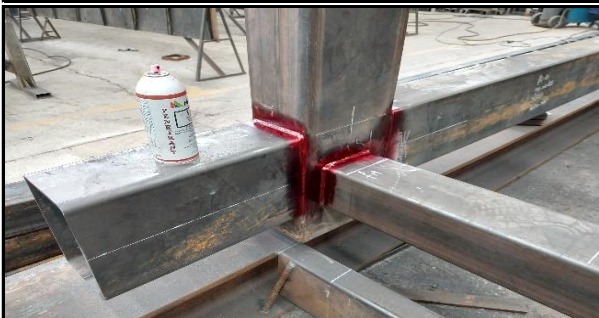
**Registro Fotográfico N° 5:** Aplicación de tintas penetrantes.
