Atelier Seigneury

Devis de restauration

Restauration du cadre du tableau 'L'Adoration des Bergers Eglise Saint-Pierre Saint-Paul d'Evry

Constat d'état

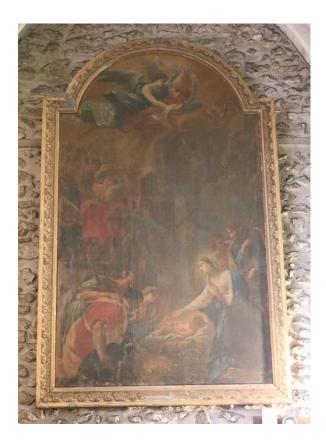
Le tableau est cloué au cadre en traversant la couche picturale (voir ci-dessous).

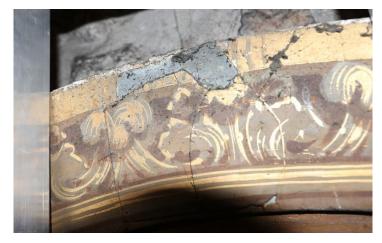
Nombreuses pertes de matière notamment au niveau de la traverse inférieure dues au contact du mur.

Les assemblages sont disjoints.

→ Pertes de matière / Assemblages disjoints

- Décadrage du tableau
- **Dépoussiérage** de l'ensemble par aspiration
- Reprise et consolidation des assemblages
- **Refixage** des apprêts en soulèvements

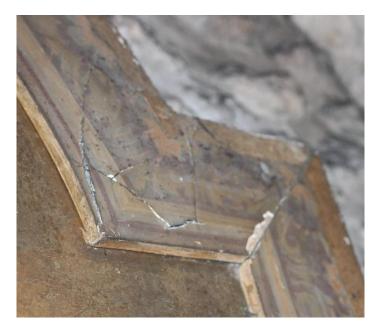
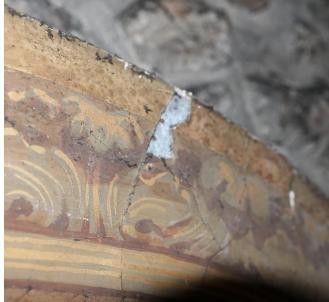
Les assemblages sont renforcés à l'aide de plaques de zinc ce qui entraine un soulèvement important des apprêts.

→ Renforts en zinc / Pertes et soulèvements de matière

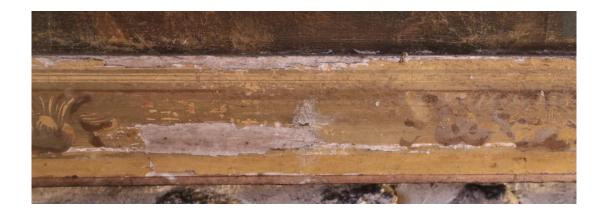
De nombreuses lacunes sont à constater au niveau du décor peint.

→ Décor lacunaire

- **Dorure à la feuille d'or** (22,5 carats) des restaurations
- **Patine** d'harmonisation à l'aquarelle
- Réintégration des décors peints
- Remise en cadre du tableau restauré à l'aide de pattes de fixation
