## 20250321 RIM Préventif Fanuc C800iB

Site Intervention: Lidec

Date d'intervention : 21-03-2025

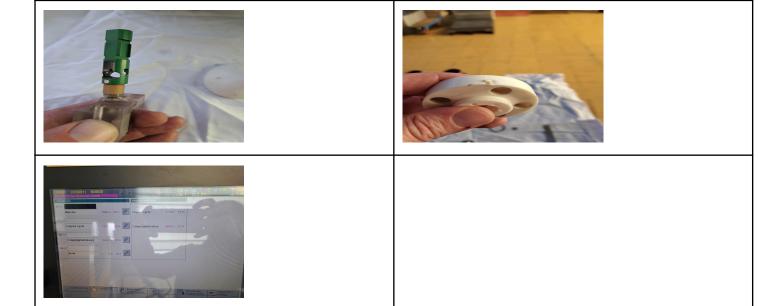
Commentaire : Choc AR visible sur tête haute et support électrode HS (électrode dans fichier PdR a commander)
