20250513 RIM Préventif Scie a ruban ISTECH Smart 530 SA

Type d'intervention : Préventif

Date d'intervention : 13-05-2025

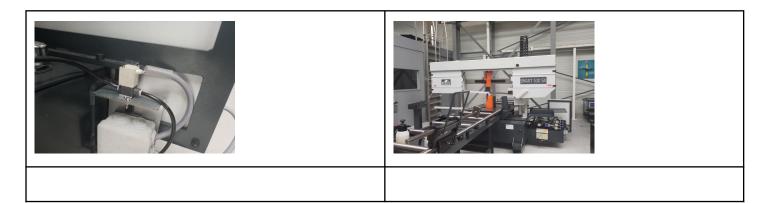
--- Photos ----

Commentaire : Pas de lumière sur cette machine.

Lubrification à revoir pas de mise à l'air libre du circuit pneumatique à l'arrêt de la lubrification ce qui bloque l'électrovanne quand on relance le système. Chiffrage de la modification transmise à J.Gauthier
