20250512 RIM Préventif Scie a ruban ISTECH Power S10

Site Intervention : Atelier Bélliparc Identifiant Machine : 6 YUS F35 W0

Type d'intervention : Préventif

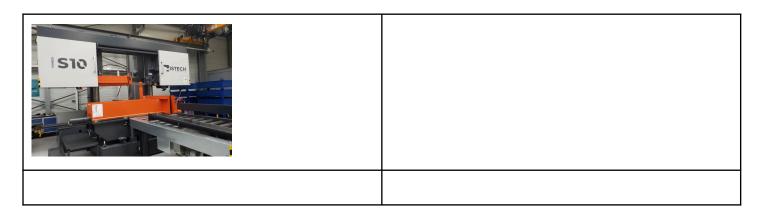
Commentaire : Graissage des patins de guide du petit étau impossible car patins de guide mal montés,graissage effectué directement sur la glissière elle-même.
