فيلا  
مخطط  
الصواري

تقرير فني من واقع الطبيعة  
رقم ( A 0923 ) وتاريخ 28 / 09 / 1443 هـ

لتحديد مدى سلامة المبنى من الناحية الإنشائية الظاهرية  
مبني المواطن / آ. عبد الرحمن الغامدي

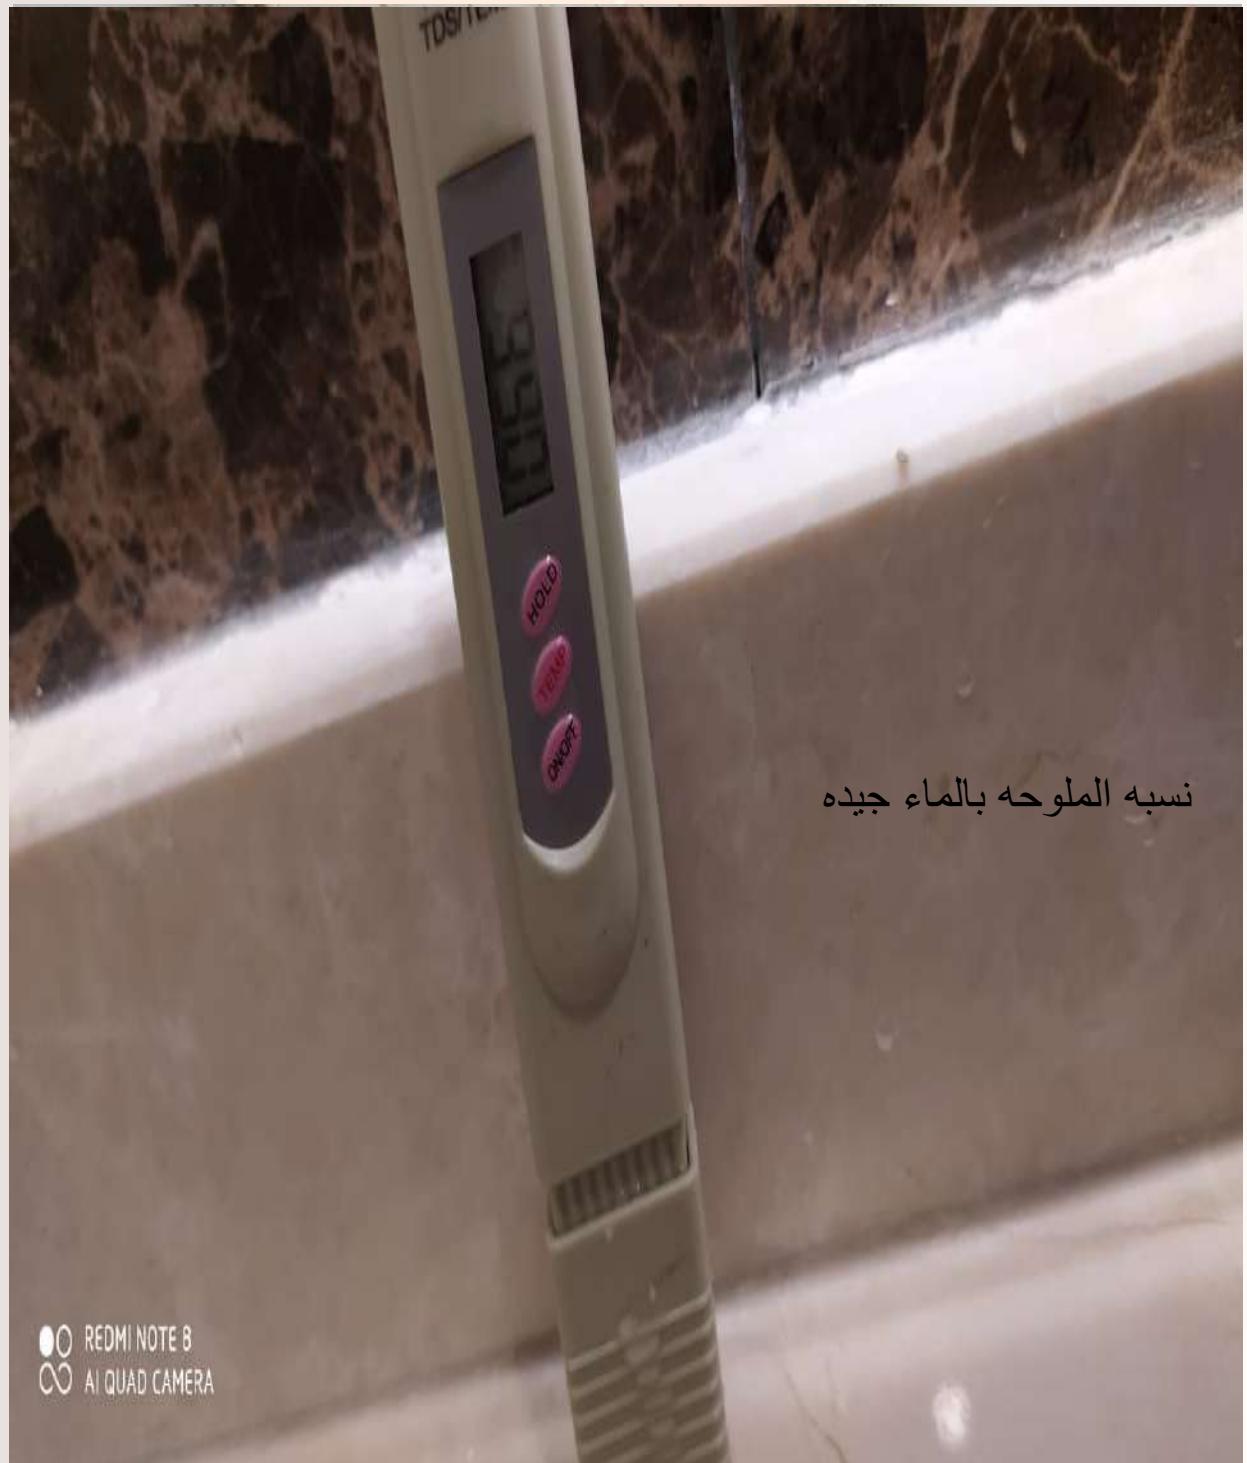
نسبة الملوحة بالماء جيدة

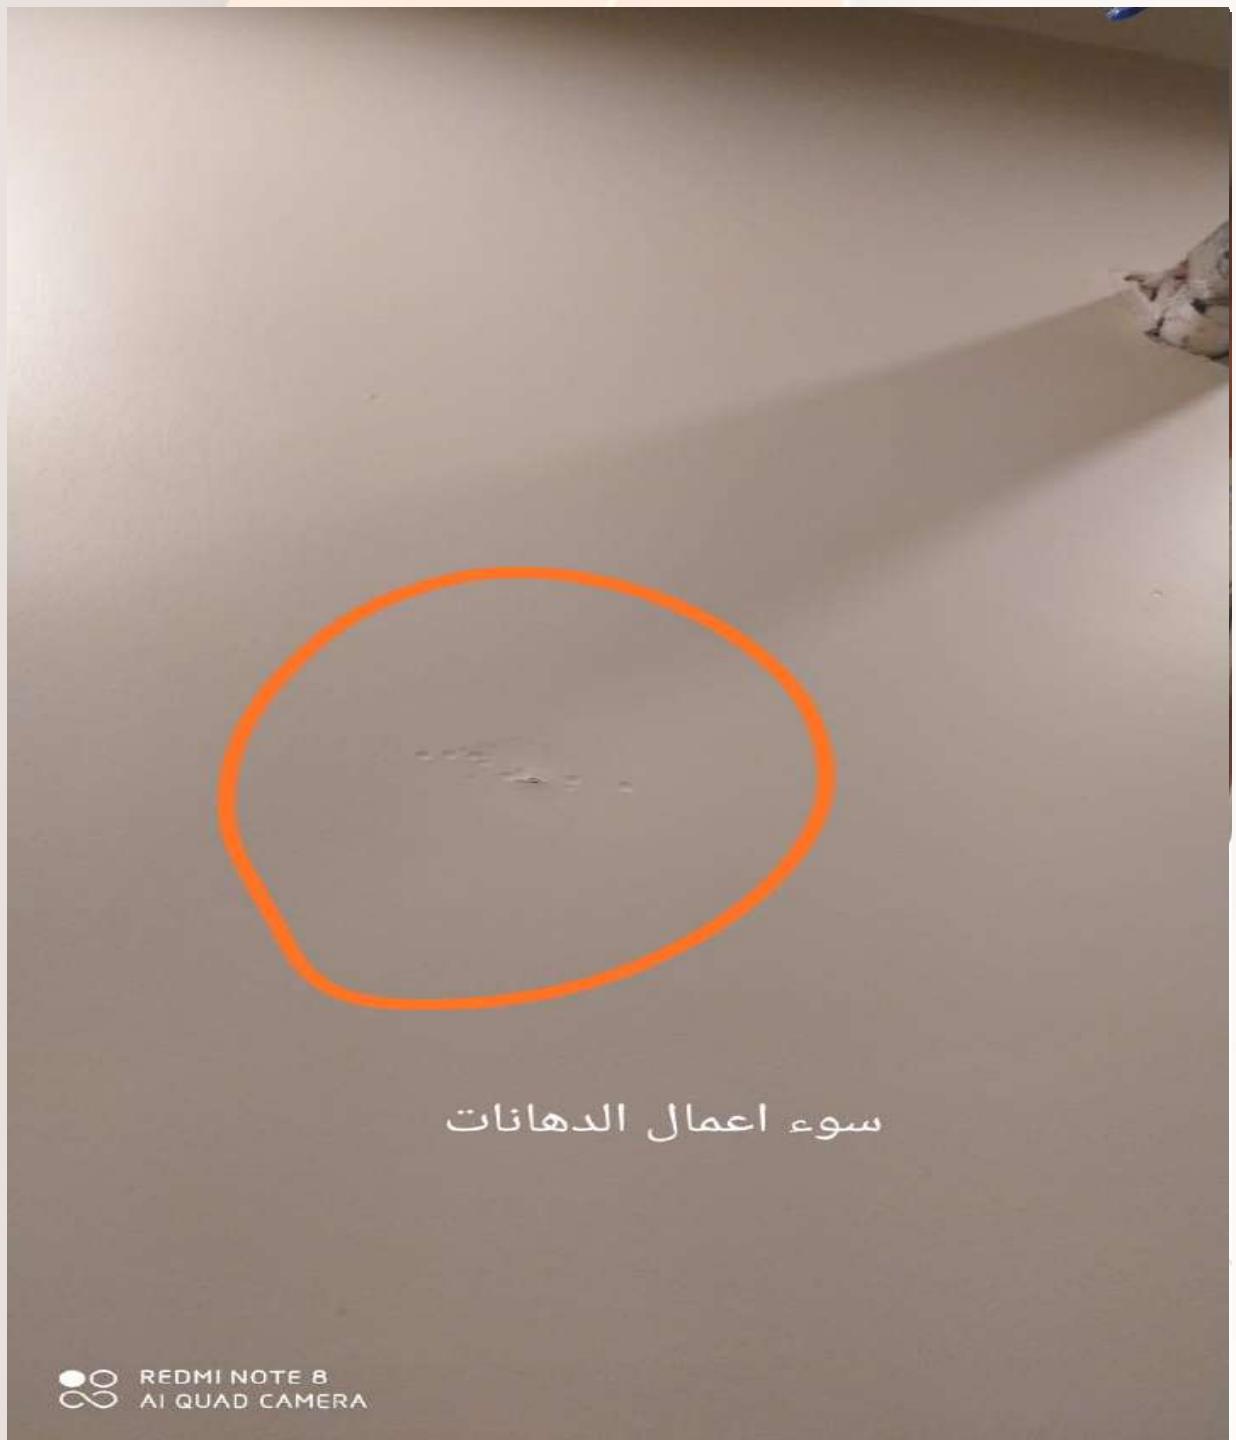
سوء اعمال الدهانات

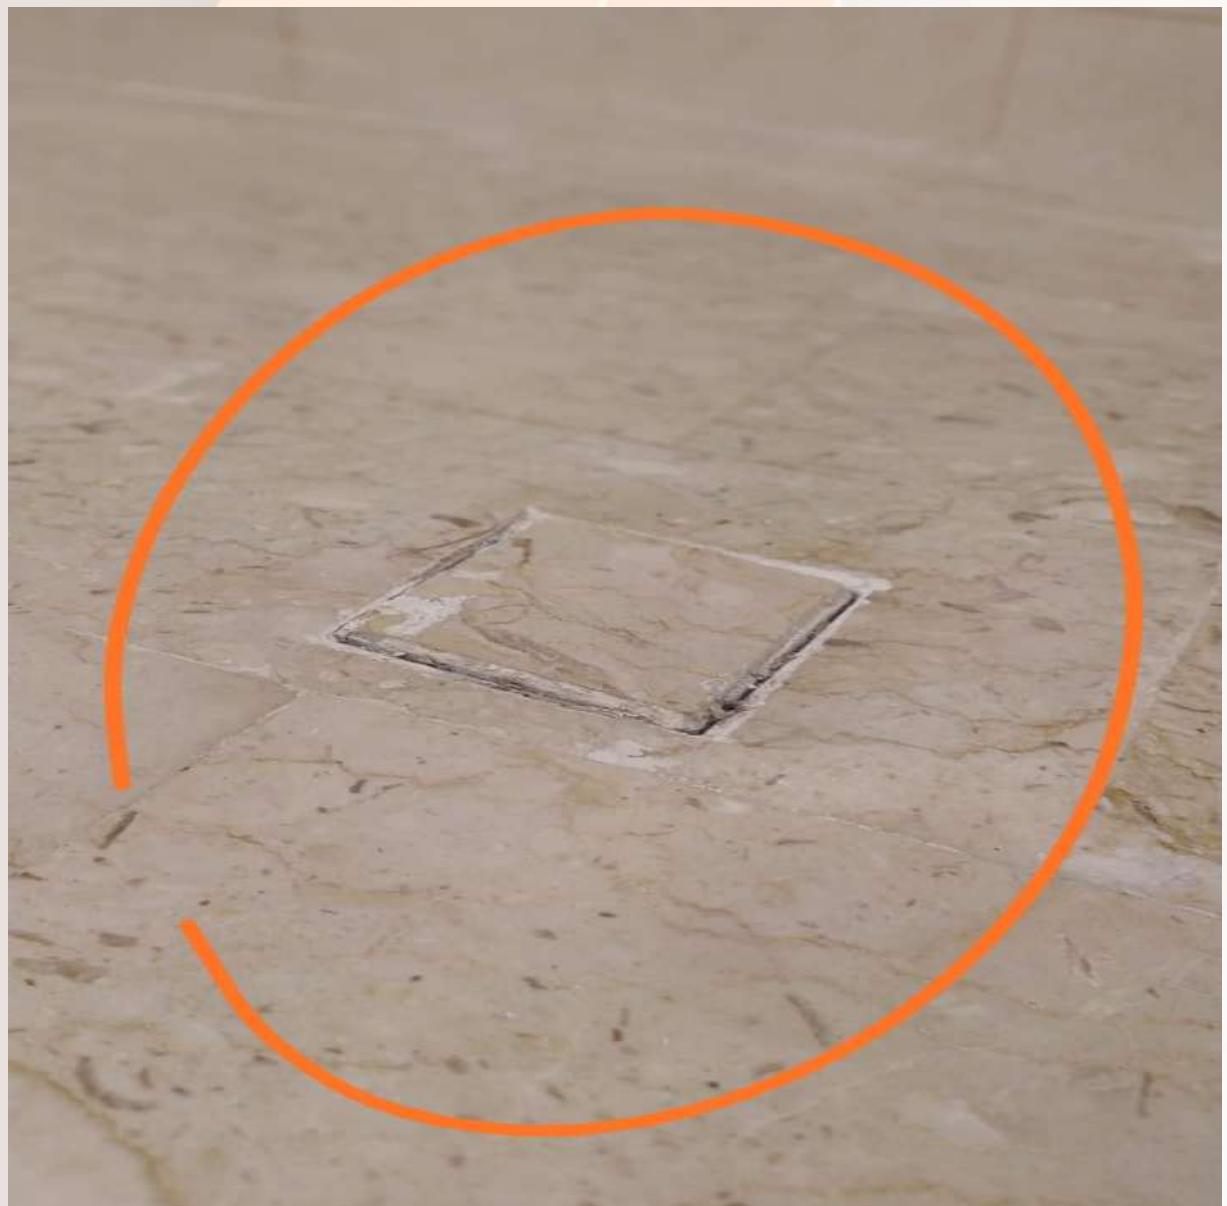
منسوب الصفaiات مرتفع يجب تعديله

- 3- الابواب: مطابقه للمواصفات الهندسيه
- 4- الاشائر:
- 5- دورات المياه: الميول في دورات المياه يعتبر سليم . فقط يجب ضبط غطاء الصفيایات في دوره المياه السفلية والمطبخ.

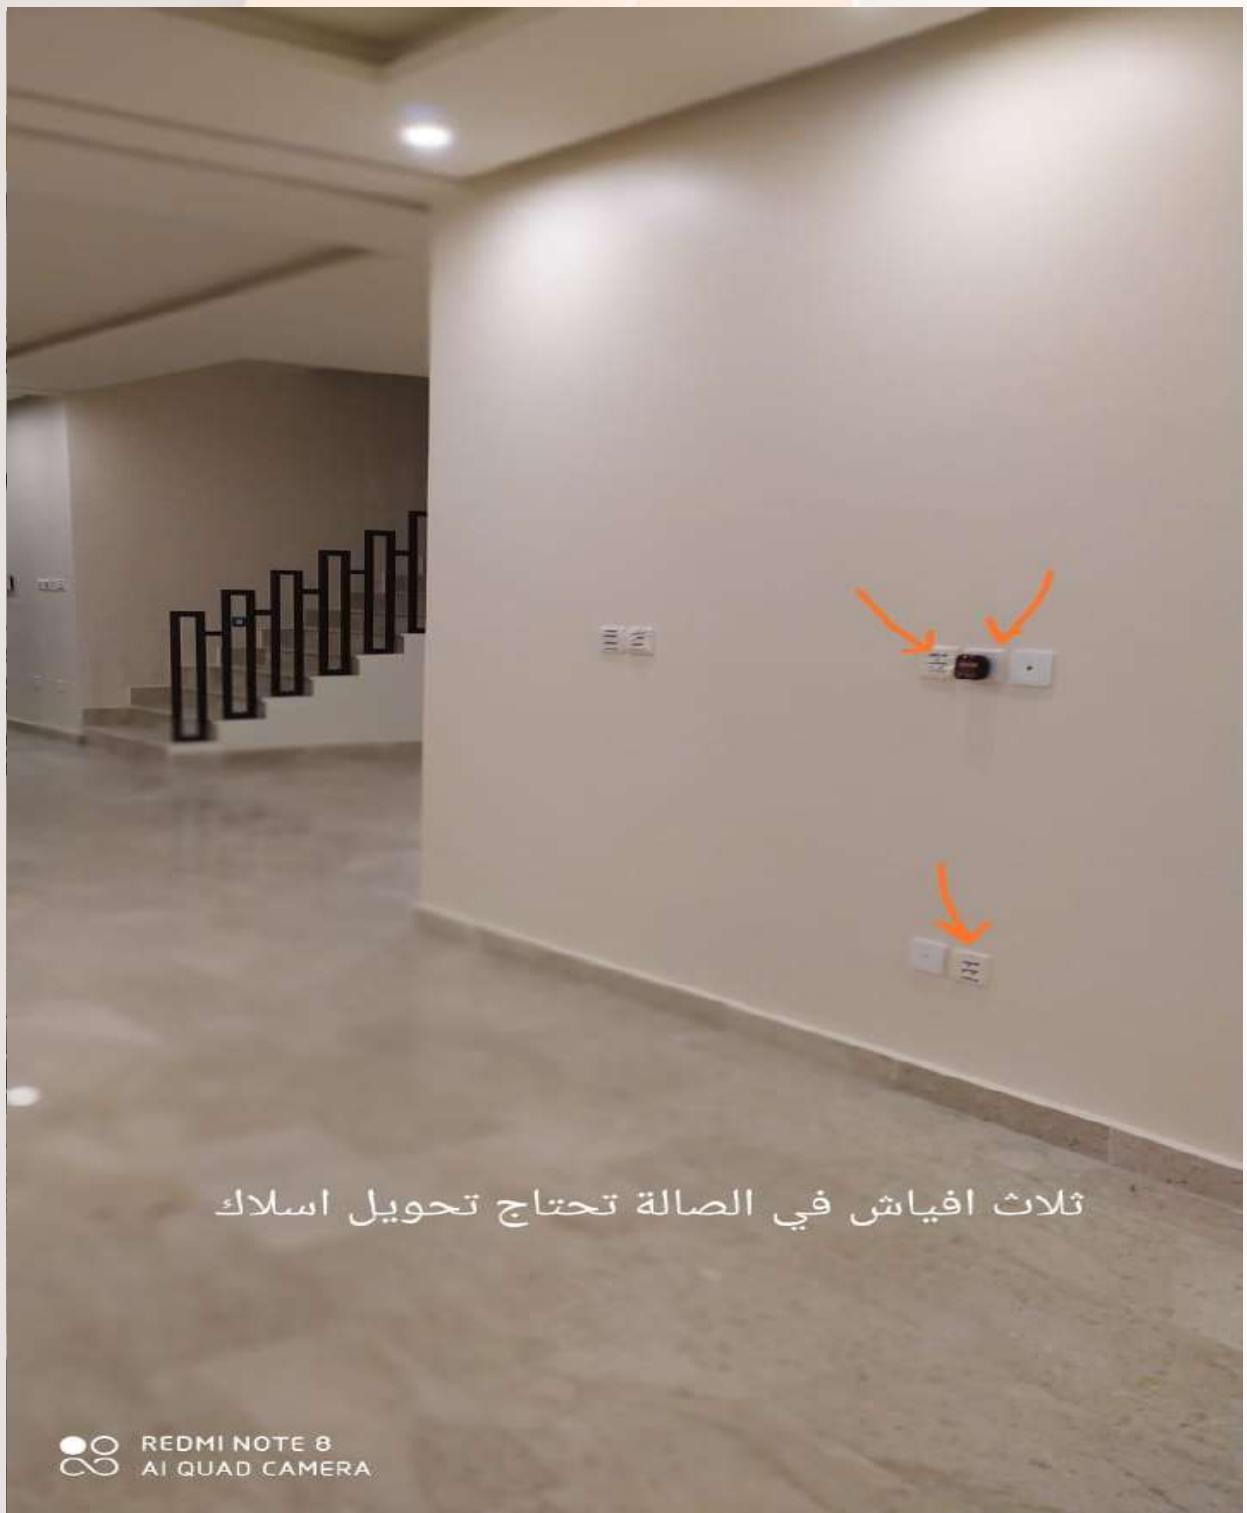
عدد اربع افياش في غرفة الغسل بجوار  
المطبخ تحتاج تحويل اسلامك

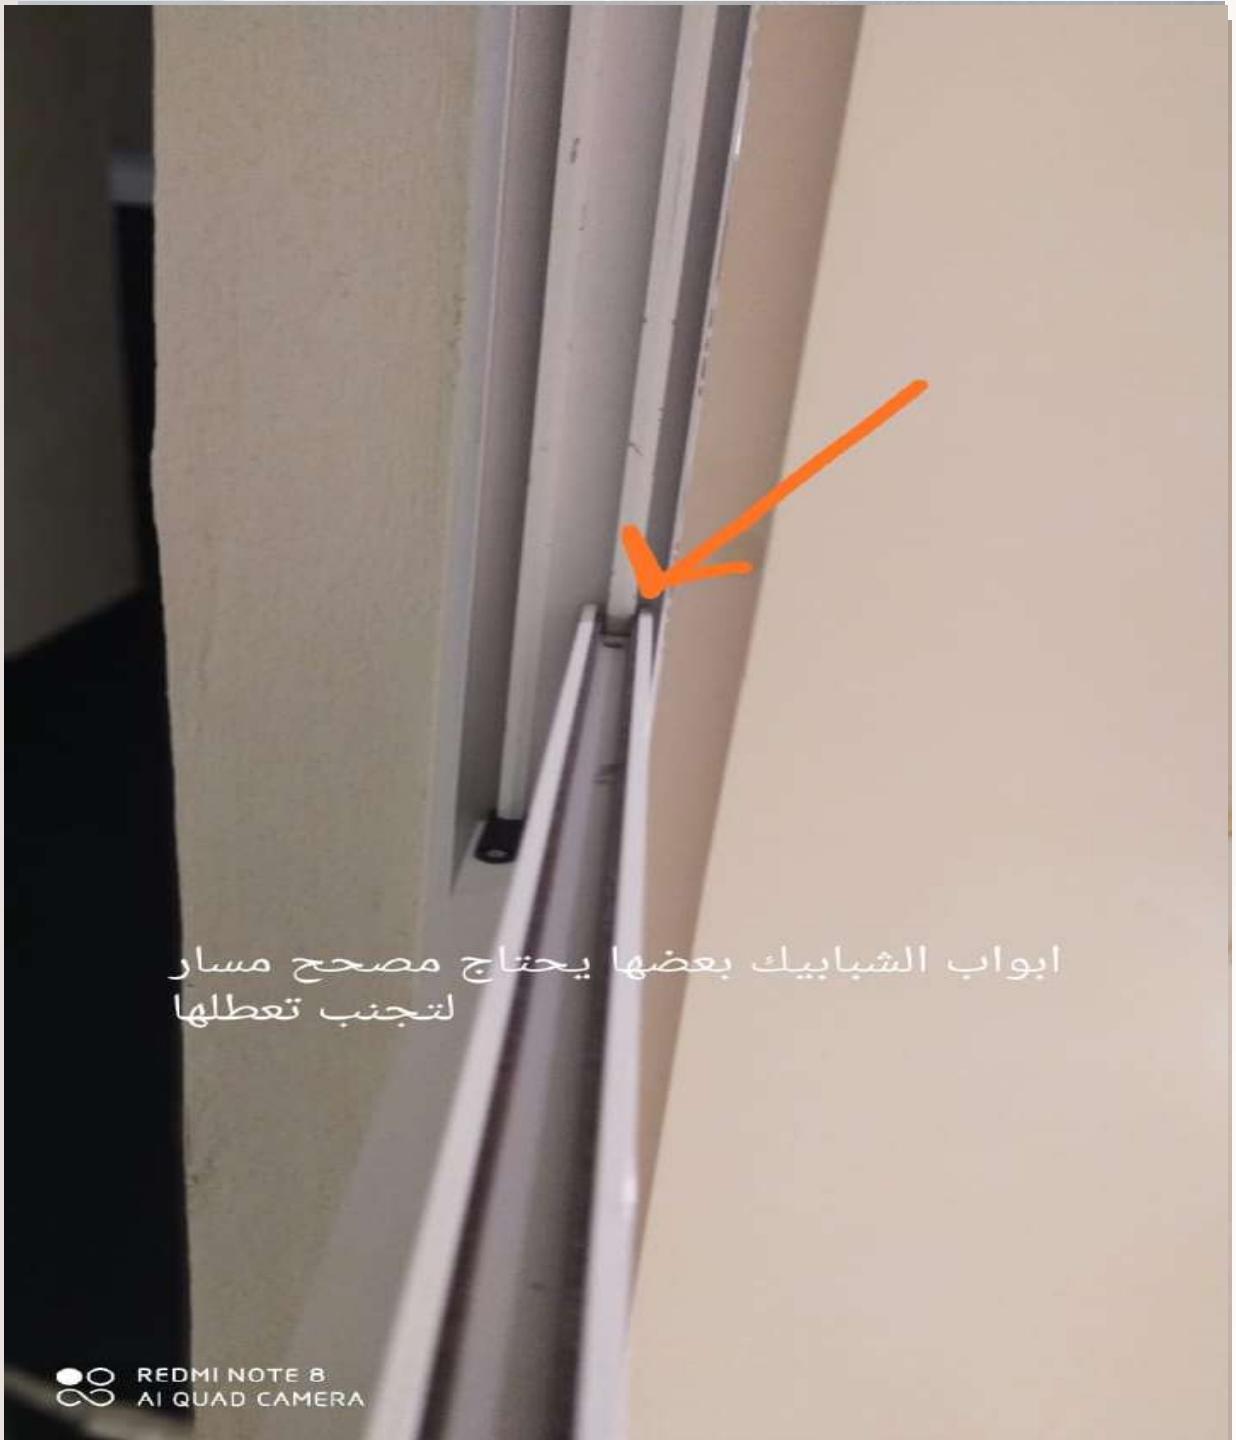
ابواب الشبابيك بعضها يحتاج مصحح مسار  
لتجنب تعطالها

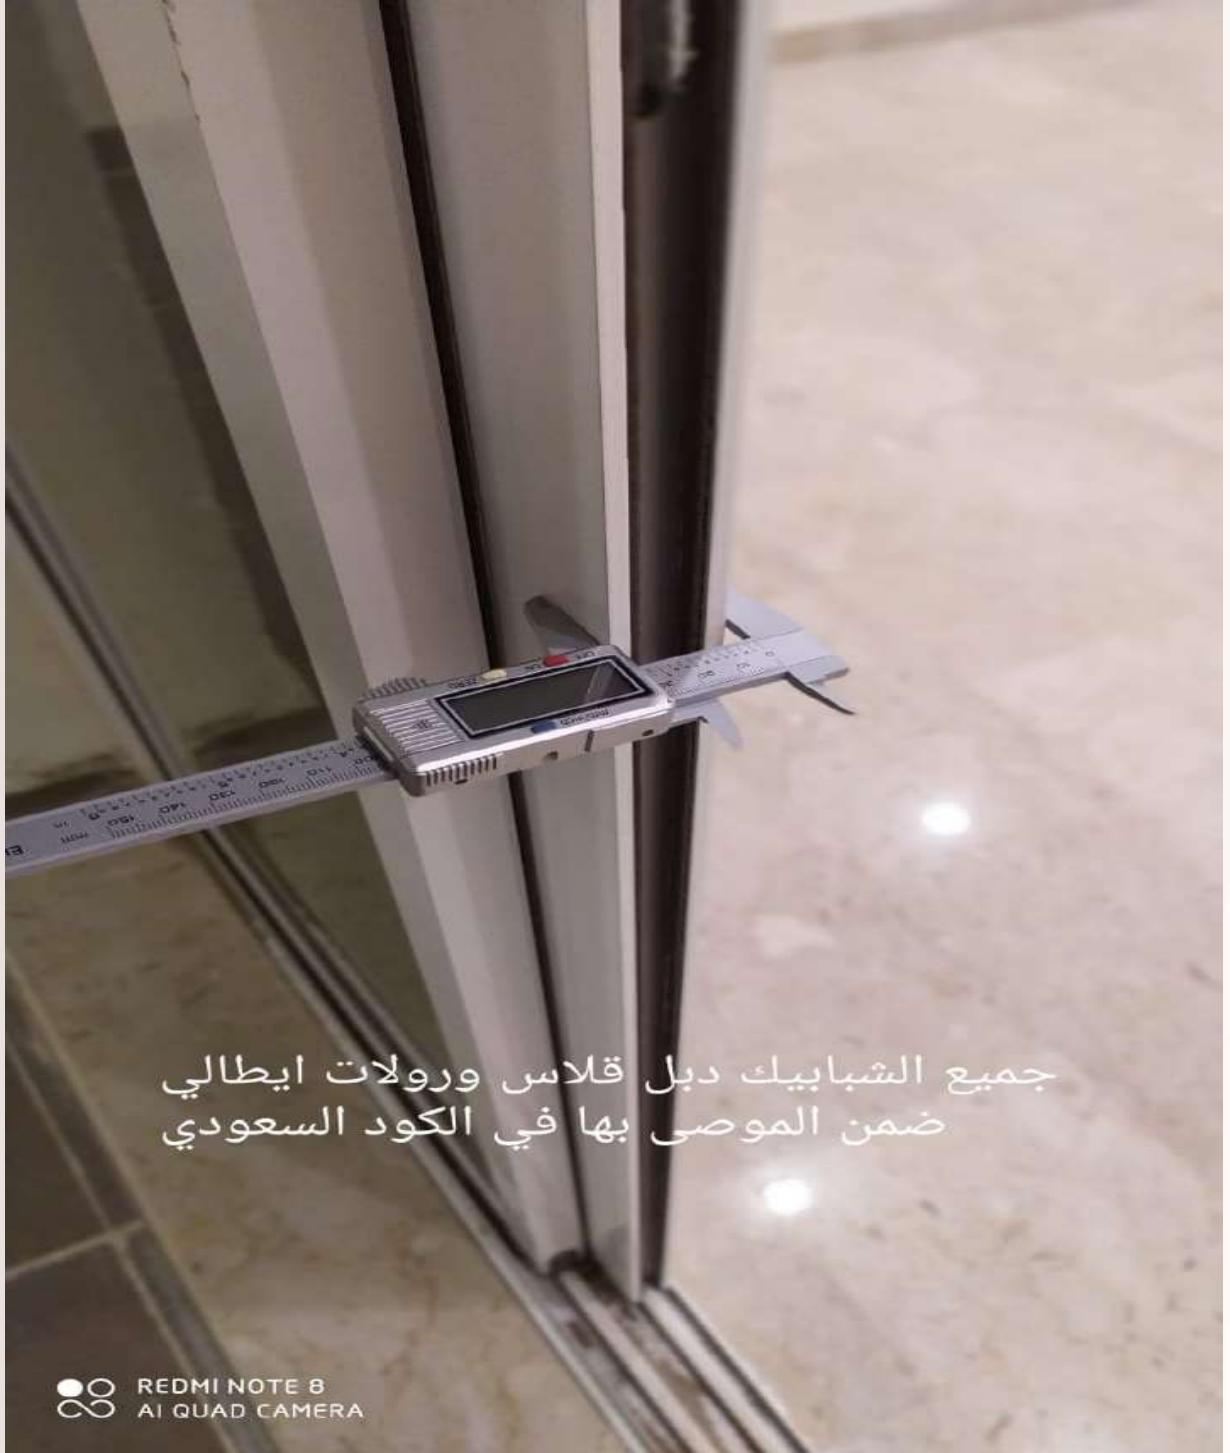
جميع الشبابيك دبل قلاس ورولات ايطالي  
ضمن الموصى بها في الكود السعودي

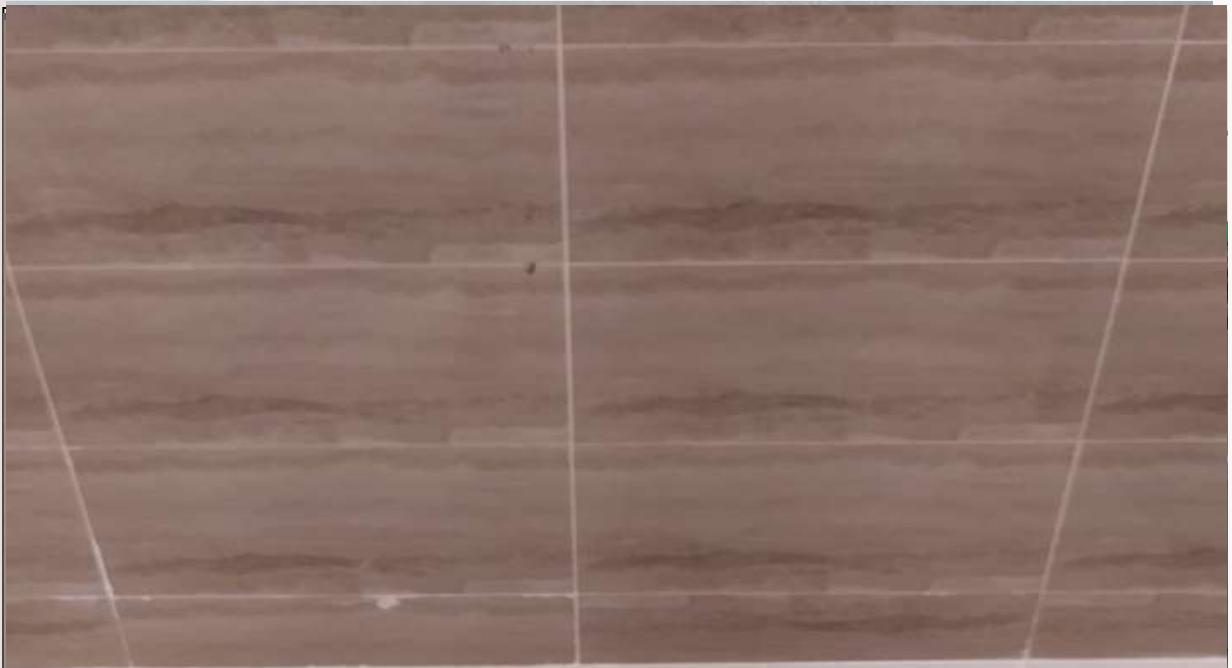
الميول في دورات المياه ممتاز

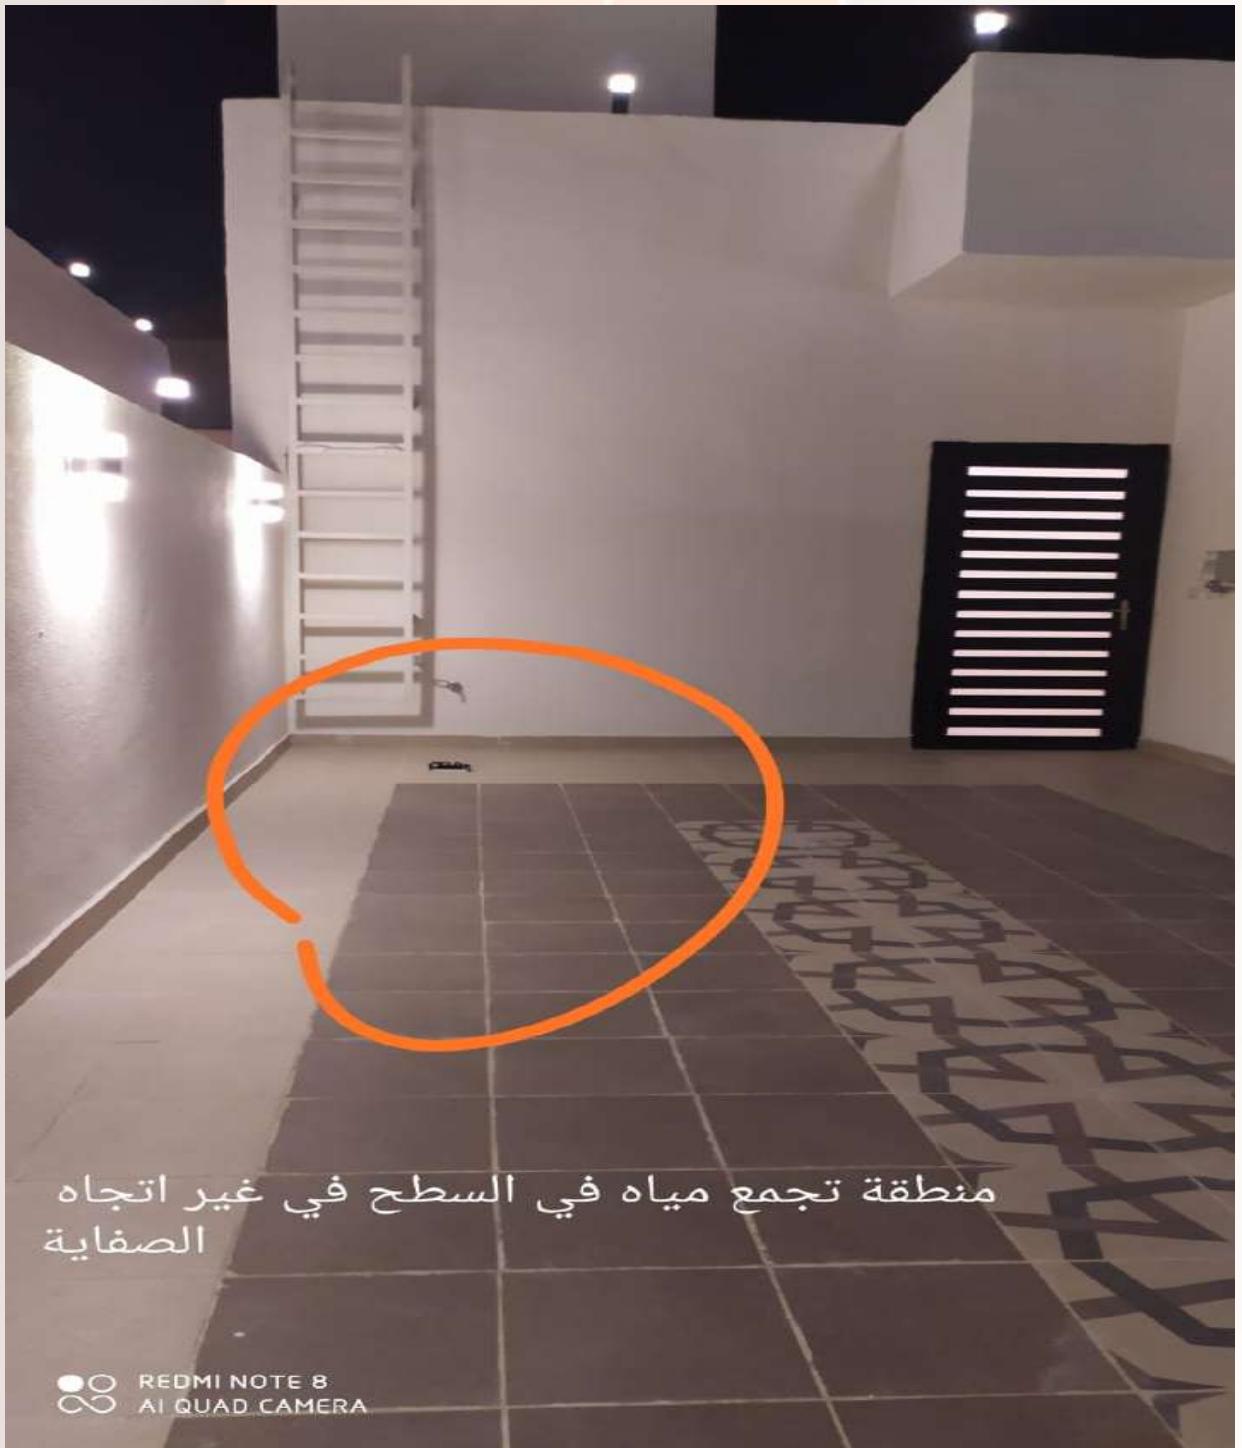
منطقة تجمع مياه في غير اتجاه  
الصفاية

- 7- البلاط: لا يوجد تطبيل. ماعدا الميول غير سليم في بعض الأماكن في السطوح كما هو موضح بالصور
- 8- الشبابيك: المستخدمة سرايا دبل قلاس مسكات ورولات ايطالي وتعتبر جيدة. ماعدا يجب تعديل الملاحظات بالصور. ووضع فوائل فريمات في الزجاج المسبح لتقويتها.

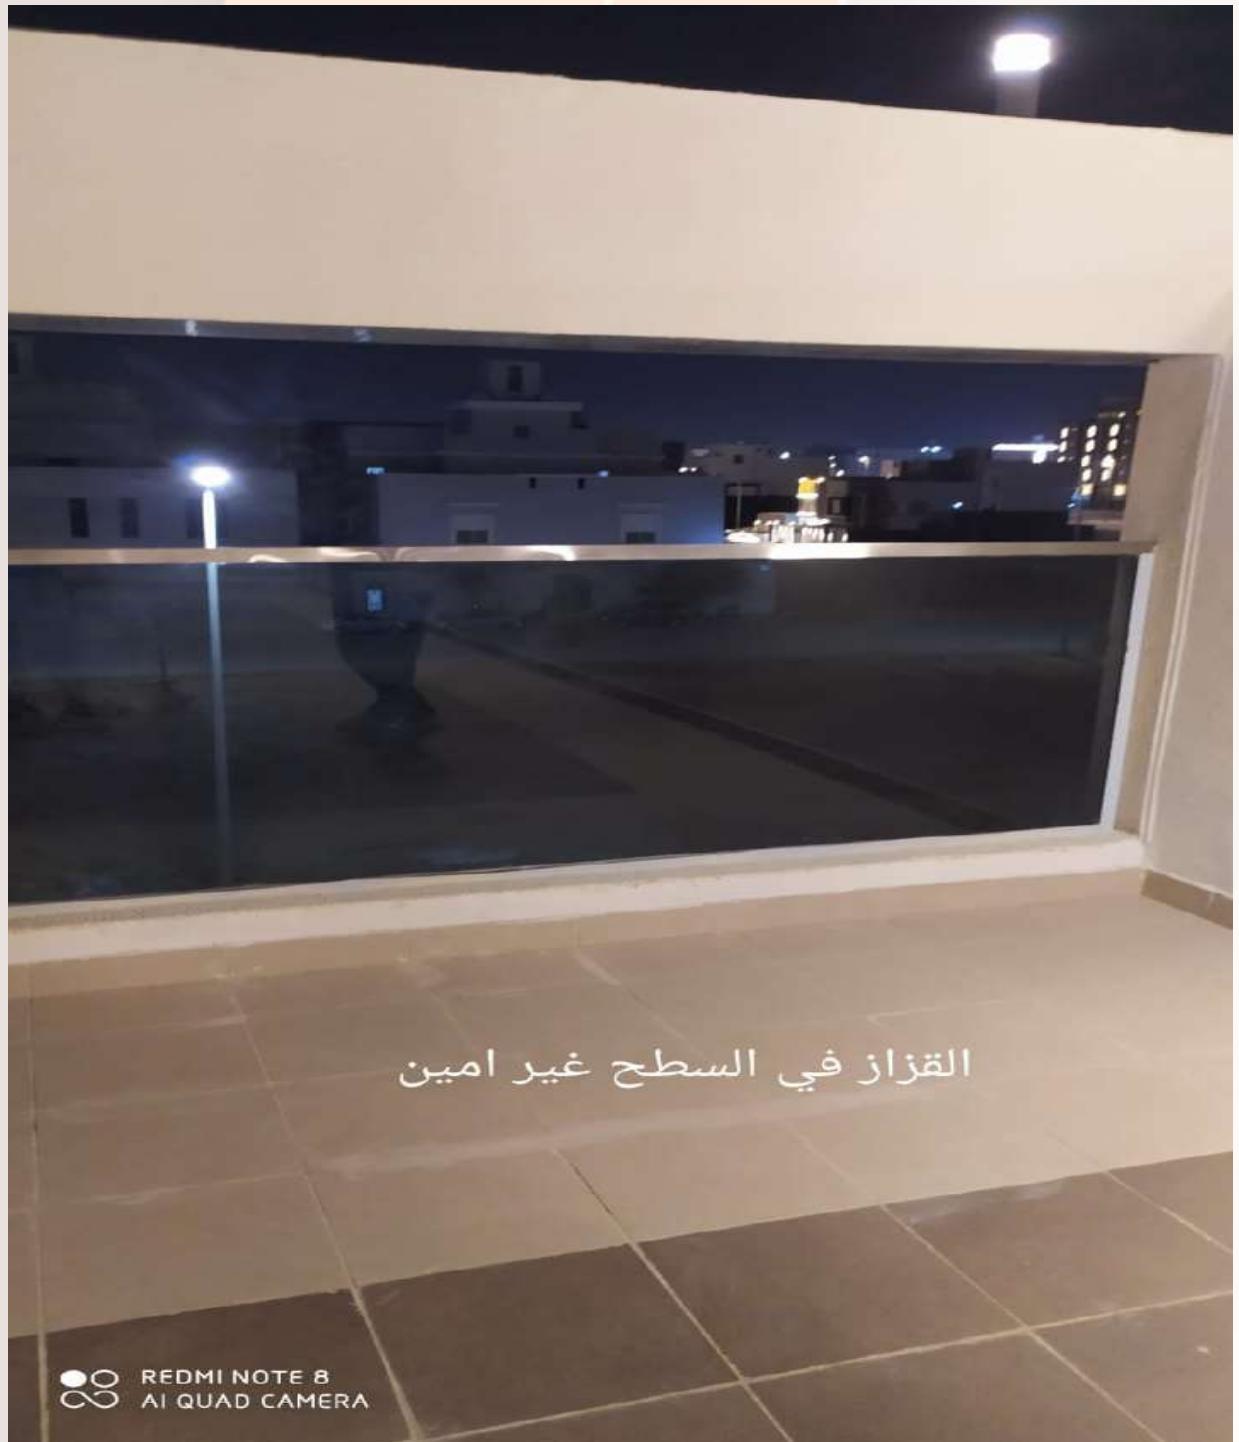
القذاز في السطح غير امين

- 9- توجد بعض العيوب في اعمال التشطيبات كما هو موضح بالصور يجب تعديلها
- 10- السواتر في السطوح غير امنه خصوصا الزجاج في الواجهه.
- 11- لم يتم التاكد من المخططات الانشائية لعدم وجودها .

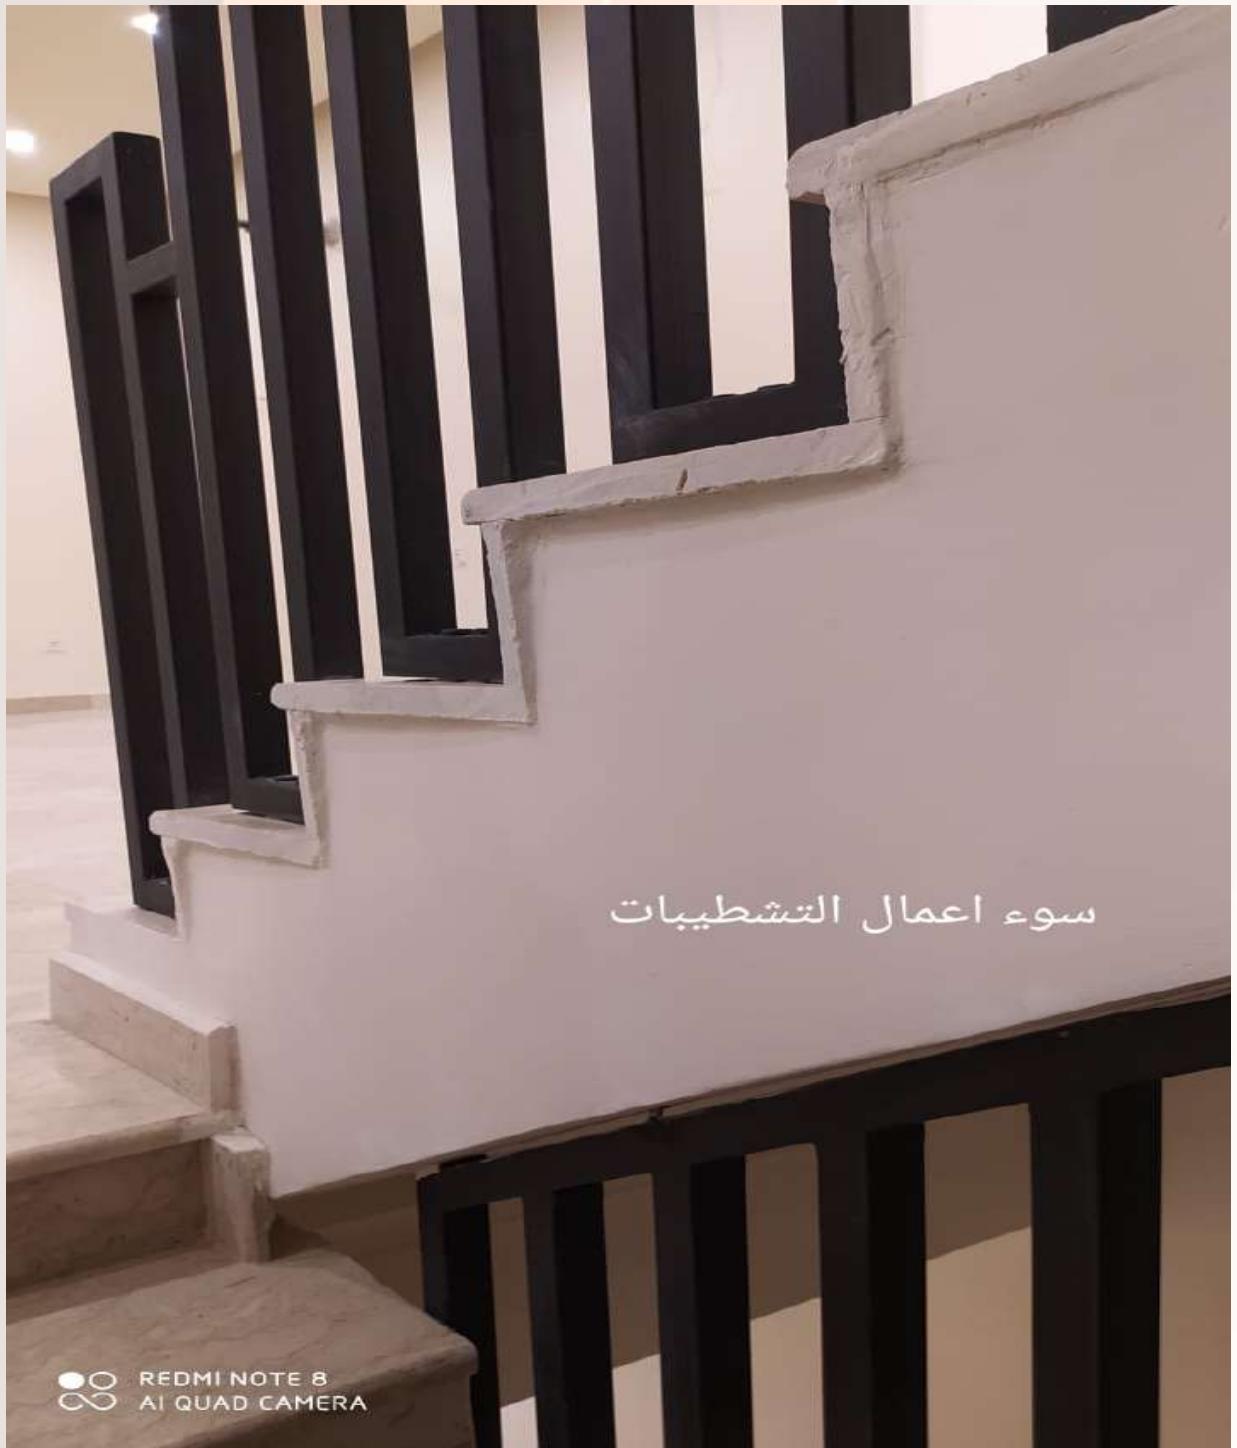
سوء اعمال التشطيبات

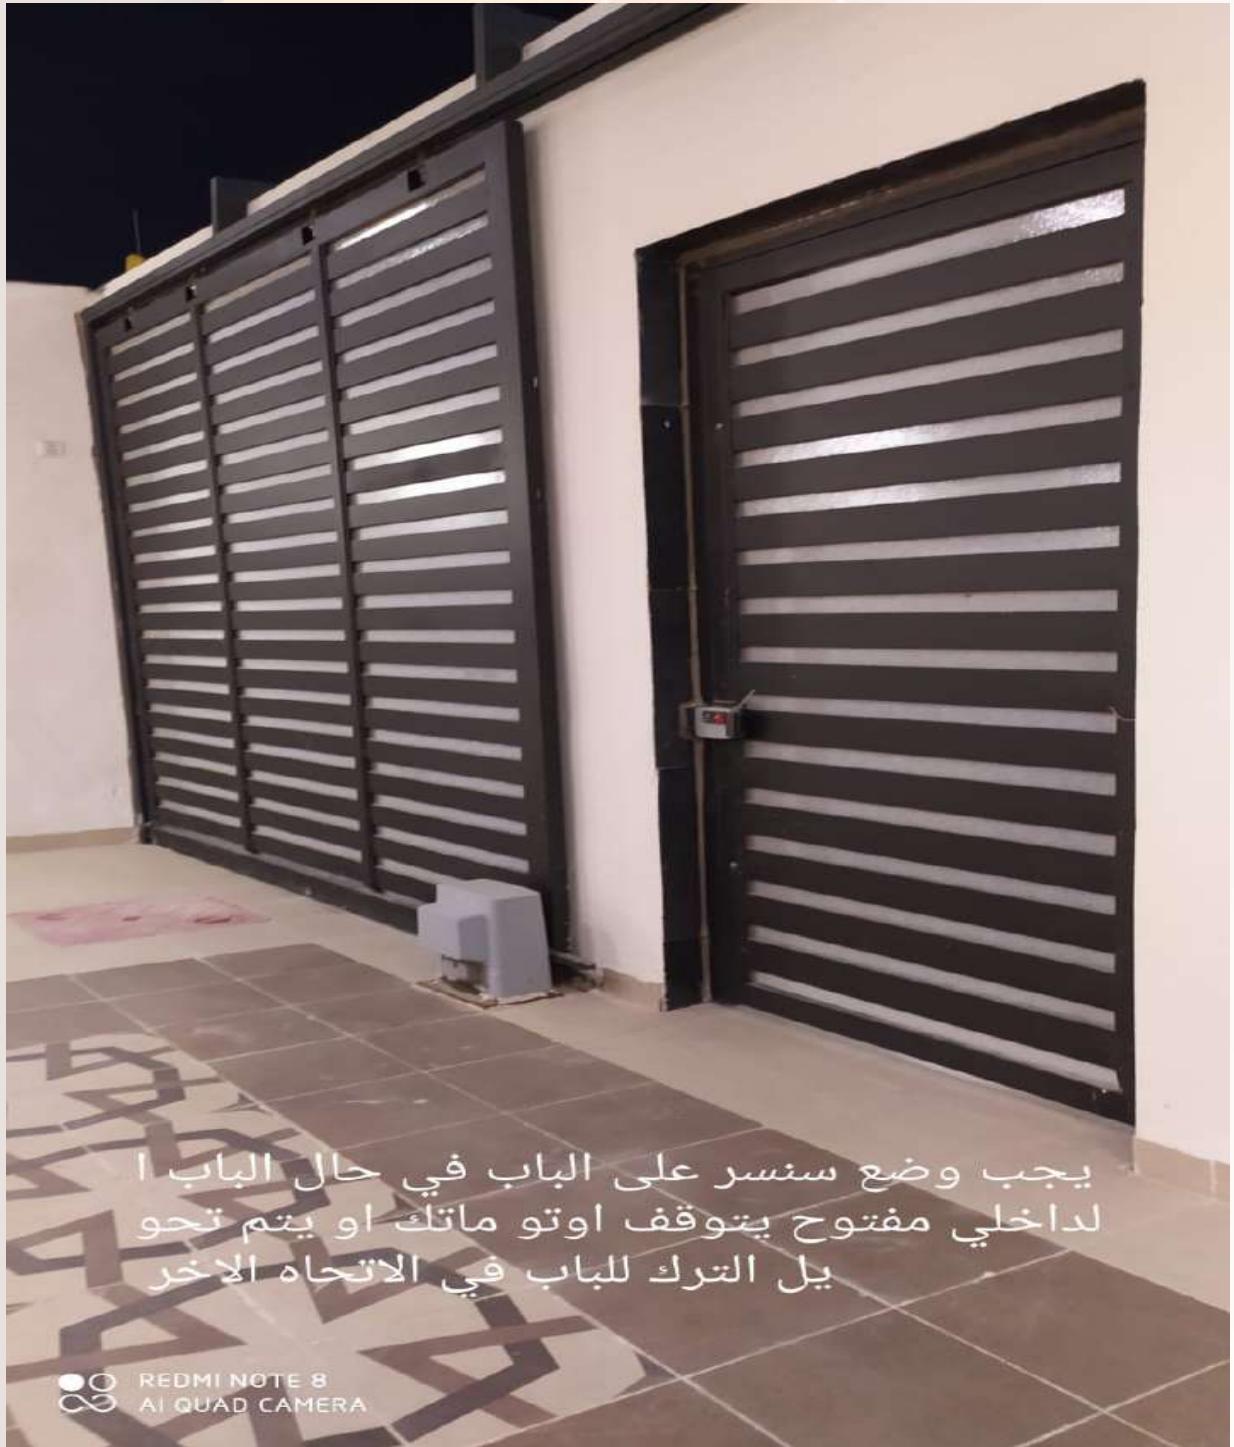
يجب وضع سنسر على الباب في حال الباب  
لداخلي مفتوح يتوقف او تو ماتك او يتم تحو  
يل الترك للباب في الاتجاه الآخر
