EBIRPT210716001 رقم التقرير:

تقرير فحص فيلا/شقة

تم بدأ الفحص في 03 يوليو 2021 الساعة 05:00

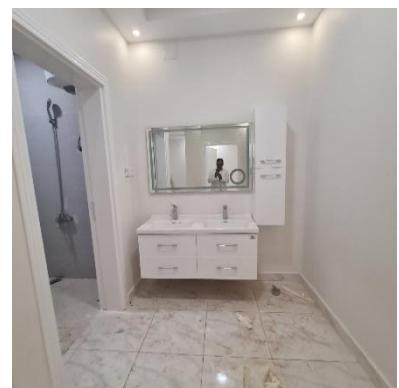
حمام المجلس**الابواب:**

- باب وإطار خشبي
- سلاسة الفتح والاغلاق مقبولة ولا يمكن فتح القفل من الخارج
- المقابض من نوعية غير معروفة
- يوجد فراغات بين الجدار واطار الباب
- لم يتم تركيب مصدات مطاطية لعدم اصطدام الباب بالجدار (ويعد ضرر)
- لا يوجد لوح ستانلس ستيل مقاوم للماء اسفل الباب (ويعد ضرر)

- بلاط سيرامييك بجودة ممتازة وتم تركيبه باحتراف لا يخلو من التطبيل
- تشوب الجدران عدم الاستقامة وعدم التربيع (الزوايا 90 درجة)
- الأسقف من الألواح الجبسية
- "لم يتم التأكد من تفريغ العوازل الصوتية للجدران وبين الأدوار"

- بلاط ذو جودة جيدة
- يوجد تطبيل كامل الأرضية (ويعد ضرر)
- عدم وجود بقع أو تكسير

- زجاج غير مزدوج "دبل جلاس" وغير عازل للحرارة
- الاقفال ذات جودة مقبولة
- شبكة للحشرات ذو جودة جيدة
- لا يوجد ميول جلسة النافذة الخارجية للخارج غير مقاوم للمياه ولا وجود طرف التنقيط بطول 5 سم

- الصنفية من البلاستك المرفوض وتعد ضرر رئيسي
- الميولجيد
- لم يتم تركيب محبس الروائح trap-b للمفاسيل

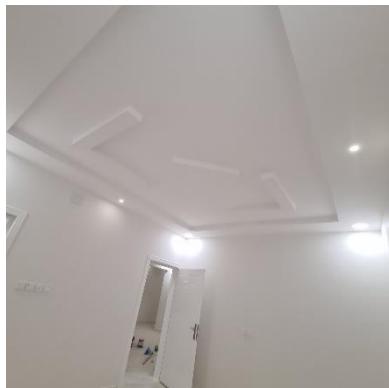
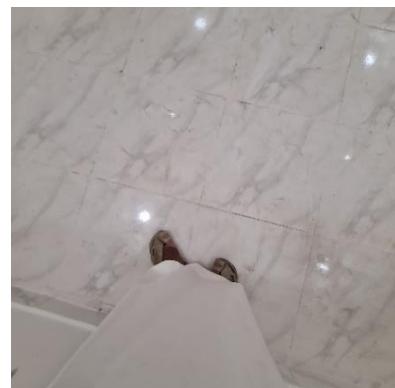
غرفة الطعام**الابواب:**

- وجود فتحة أسفل الباب
- لا يحتك الباب بالأرض
- يغلق الباب بالمفاتيح وبدونها
- سلامة هيكل الباب من الأضرار
- سلامة مفاصل الباب
- وجود مصدات مطاطية لعدم اصطدام الباب بالجدار
- فحص جودة الدهان والنتيجة مقبول
- الابواب المؤدية لخارج المبني غير مقاومة للسرقة ويعود ضرر رئيسي
- وجود مصدات مطاطية لعدم اصطدام الباب بالجدار

- دهان اوف وايت جيد
- تشوب الجدران عدم الاستقامه وعدم التربع (الزوايا 90 درجة)
- الأسقف من اللوائح الجبسية
- "لم يتم التأكد من تنفيذ العوازل الصوتية للجدران وبين الأدوار"

- بلاط ذو جودة جيدة
- ارتفاع النعلة 10 سم
- التأكد من استوائية الأرض و عدم وجود ميول
- يوجد تطبيل كامل الأرضية (ويعد ضرر)
- عدم وجود بقع أو تكسير

- استخدام القواطع الكهربائية الحديثة من نوع (MCB - RCD - RCBO)
- اللوحة الكهربائية مميزة بوضوح وفي مكان يسهل الوصول إليها
- لم تتم تعبئة الجدول في اللوحة الكهربائية ويعود ضرر رئيسي
- تم التأكد من تثبيت غطاء اللوحة الكهربائية بالمسامير بإحكام
- تم التأكد أن باب اللوحة الكهربائية يفتح بسهولة

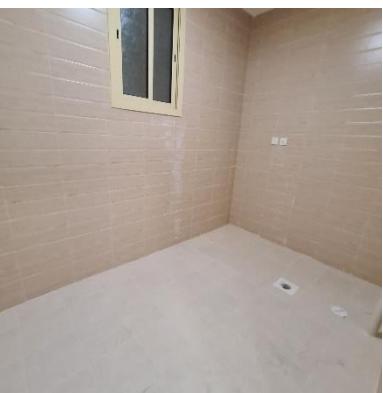
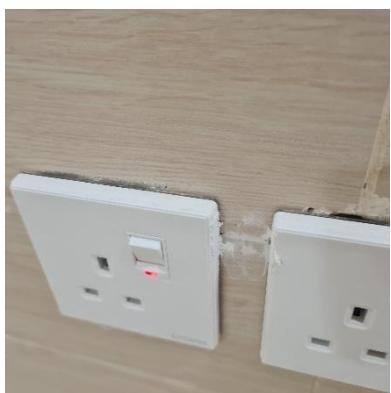
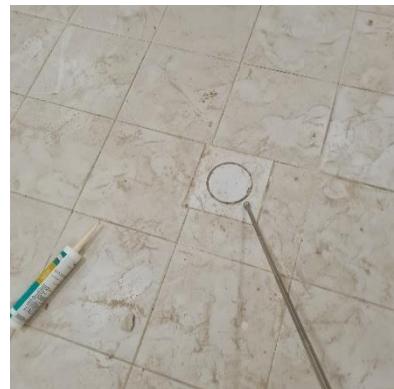
المطبخ**الابواب:**

- بلاط سيراميك بجودة ممتازة وتم تركيبه باحتراف يخلو من التطبيل
- تشوب الجدران عدم الاستقامة وعدم التربيع (الزوايا 90 درجة)
- الأسقف من الألواح الجبسية
- "لم يتم التأكد من تنفيذ العوازل الصوتية للجدران وبين الأدوار"

- بلاط ذو جودة جيدة
- يوجد تطبيل كامل الأرضية (ويعد ضرر)
- عدم وجود بقع أو تكسير

- زجاج غير مزدوج "دبل جلاس" وغير عازل للحرارة
- الاقفال ذات جودة مقبولة
- شبک للحشرات ذو جودة جيدة
- ميول جلسة النافذة الخارجية للخارج غير مقاوم للمياه ولا وجود طرف التقسيط بطول 5 سم

- المفاتيح والأفياش الكهربائية جودتها مقبولة
- تم توصيل الأفياش بشكل خاطئ بعكس القطبية

- الصفاية من الستانلس ستيل/البلاستك المرفوض وتعد ضرر رئيسي
- الميولجيد
- لم يتم تركيب محبس الروائح trap-b للمفاسد

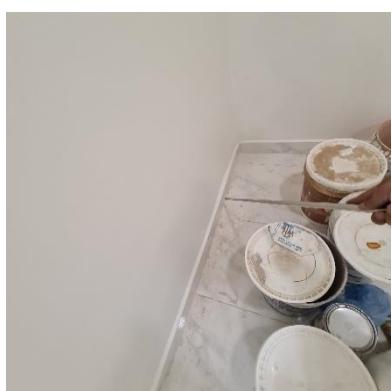
مستودع**الابواب:**

- باب وإطار من الحديد
- سلاسة الفتح والاغلاق مقبولة
- المقابض من نوعية غير معروفة
- يوجد فراغات بين الجدار واطار الباب
- لم يتم تركيب مصدات مطاطية لعدم اصطدام الباب بالجدار (ويعد ضرر)

- بلاط ذو جودة جيدة
- يوجد تطبيل كامل الأرضية (ويعد ضرر)
- عدم وجود بقع أو تكسير

- زجاج غير مزدوج "دبل جلاس" وغير عازل للحرارة
- الاقفال ذات جودة مقبولة
- شبكة للحشرات ذو جودة جيدة
- ميول جلسة النافذة الخارجية للخارج غير مقاوم للمياه ولا وجود طرف التقليط بطول 5 سم

- المفاتيح والأفياش الكهربائية جودتها مقبولة
- تم توصيل الأفياش بشكل خاطئ بعكس القطبية

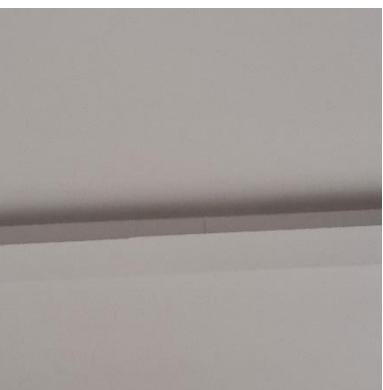
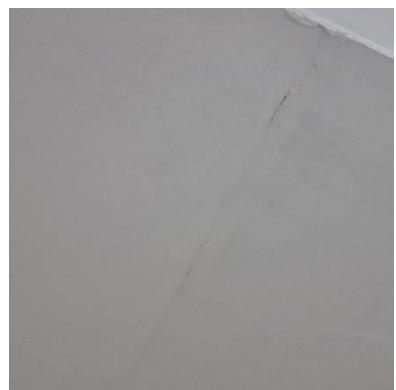
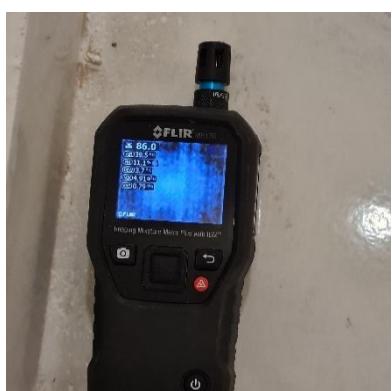
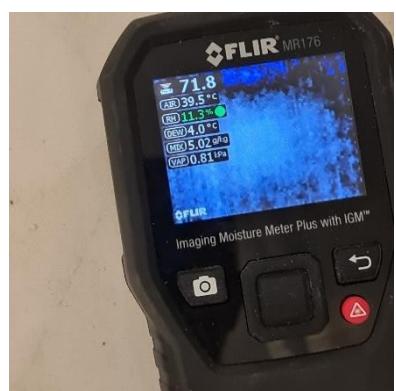
الصالحة**الابواب:**

- دهان اوف وايت جيدة
- تشوب الجدران عدم الاستقامة وعدم التربيع (الزوايا 90 درجة)
- الأسقف من الألواح الجبسية مزودة بالاضاءة المخفية
- "لم يتم التأكد من تنفيذ العوازل الصوتية للجدران و بين الأدوار"

- بلاط ذو جودة جيدة
- التأكد من استوائية الأرض و عدم وجود ميول
- يوجد تطبيق كامل الأرضية (ويعد ضرر)
- عدم وجود بقع أو تكسير

- زجاج مزدوج "دبل جلاس" وعازل للحرارة
- الاقفال ذات جودة مقبولة
- شبكة للحشرات ذو جودة جيدة
- ميول جلسة النافذة الخارجية للخارج غير مقاوم للمياه ولا وجود طرف التقبيط بطول 5 سم
- ارتفاع جلسة النافذة 60 سم مما يتوجب وضع سياج حماية بارتفاع 110 سم بقواطع عمودية وفراغات لا تزيد عن 10 سم
- خلافاً للموجود (ويعد ضرر رئيسي)

- المفاتيح والأفياش الكهربائية جودتها مقبولة
- تم توصيل الأفياش بشكل خاطئ بعكس القطبية (ويعد ضرر)
- يجب إضافة خط التأرضي (ويعد ضرر رئيسي)

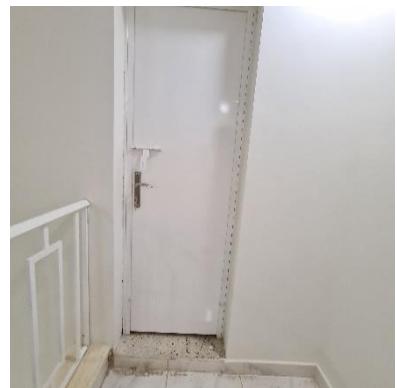
دمام الصالحة**الابواب:**

- باب وإطار خشبي
- سلاسة الفتح والاغلاق مقبولة ولا يمكن فتح القفل من الخارج
- المقابض من نوعية غير معروفة
- يوجد فراغات بين الجدار واطار الباب
- لم يتم تركيب مصدات مطاطية لعدم اصطدام الباب بالجدار (ويعد ضرر)
- لا يوجد لوح ستانلس ستيل مقاوم للماء اسفل الباب (ويعد ضرر)

- بلاط سيرامييك بجودة ممتازة وتم تركيبه باحتراف لا يخلو من التطبيل
- تشوب الجدران عدم الاستقامة وعدم التربيع (الزوايا 90 درجة)
- الأسقف من الألواح الجبسية
- "لم يتم التأكد من تفريغ العوازل الصوتية للجدران وبين الأدوار"

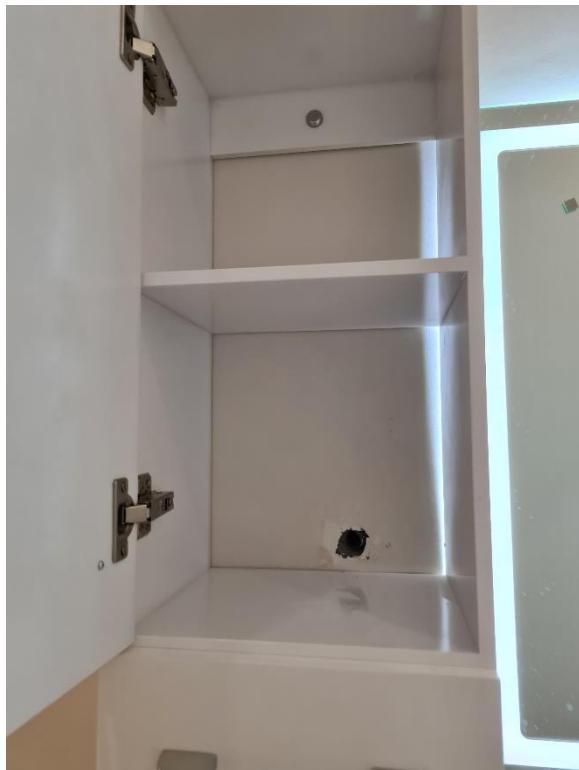
- بلاط ذو جودة جيدة
- يوجد تطبيل كامل الأرضية (ويعد ضرر)
- عدم وجود بقع أو تكسير

- زجاج غير مزدوج "دبل جلاس" وغير عازل للحرارة
- الاقفال ذات جودة مقبولة
- شبكة للحشرات ذو جودة جيدة
- ميول جلسة النافذة الخارجية للخارج غير مقاوم للمياه ولا وجود طرف التقسيط بطول 5 سم

- المفاتيح والأفياش الكهربائية جودتها مقبولة
- تم توصيل الأفياش بشكل خاطئ بعكس القطبية

- الصفاية من ستانلس ستيل /بلاستيك المرفوض وتعد ضرر رئيسي
- الميول جيد
- لم يتم تركيب محبس الروائح trap-b للمفاسد

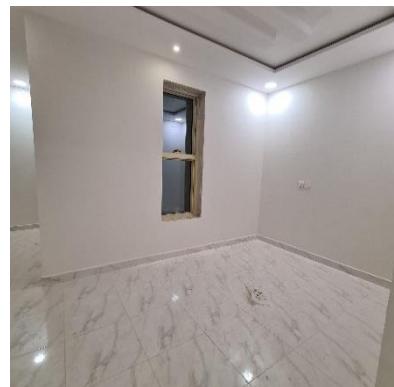
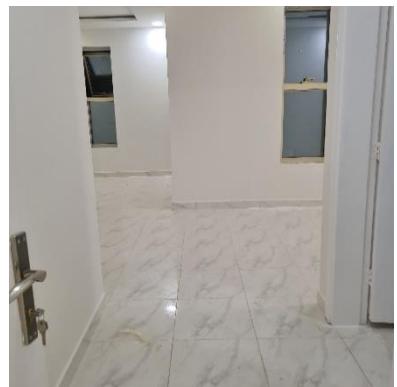
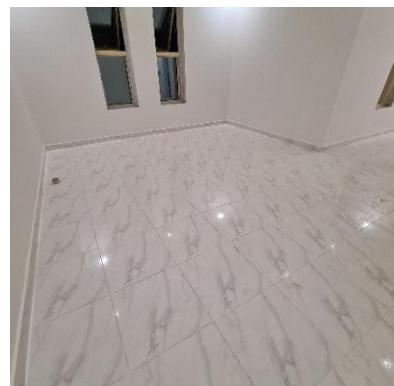
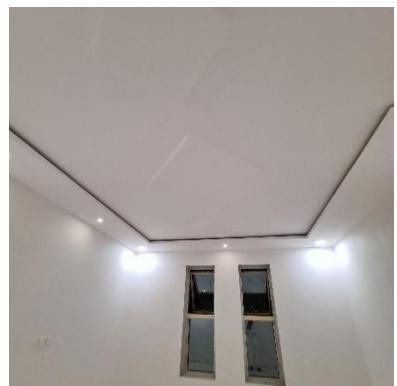
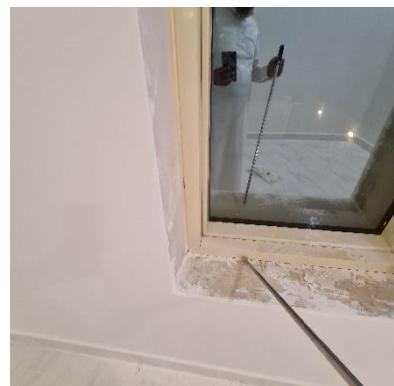
دعايم غرفة النوم الرئيسية**الابواب:**

- باب زجاجي بدون اطار
- سلاسة الفتح والاغلاق مقبولة ولا يمكن فتح القفل من الخارج
- المقابض من نوعية غير معروفة
- يوجد فراغات بين الجدار واطار الباب
- تم تركيب مصدات مطاطية لعدم اصطدام الباب بالجدار
- لا يوجد لوح ستانلس ستيل مقاوم للماء اسفل الباب

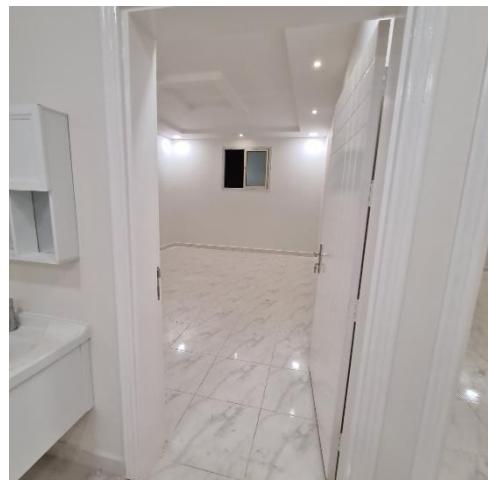
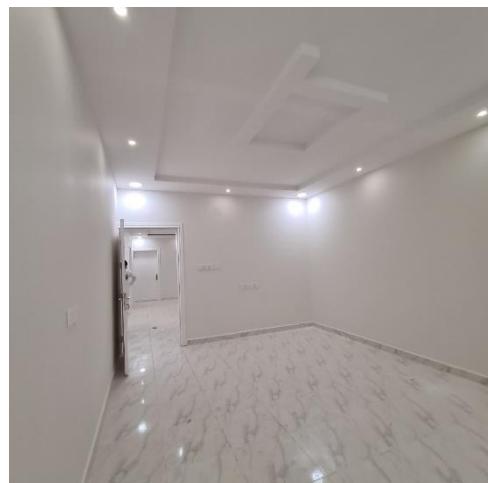
غرفة النوم 2

- باب وإطار خشبي
- سلاسله الفتح والاغلاق مقبولة
- المقابض من نوعية غير معروفة
- يوجد فراغات بين الجدار واطار الباب
- لم يتم تركيب مصدات مطاطية لعدم اصطدام الباب بالجدار (ويعد ضرر)

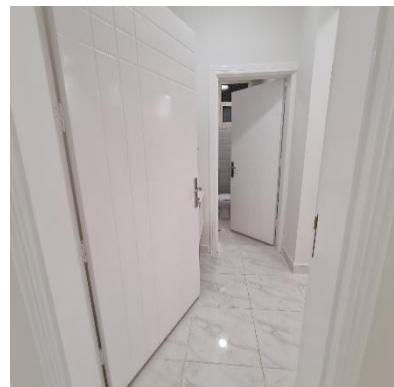
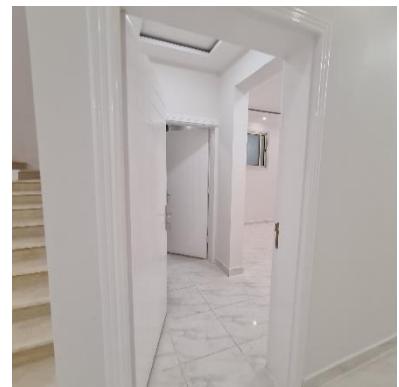
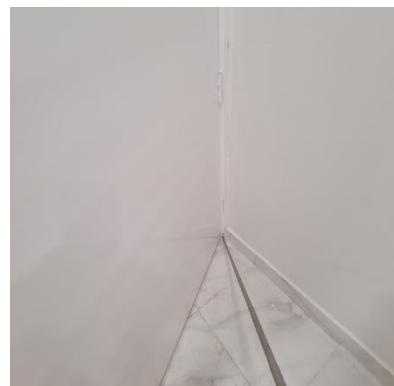
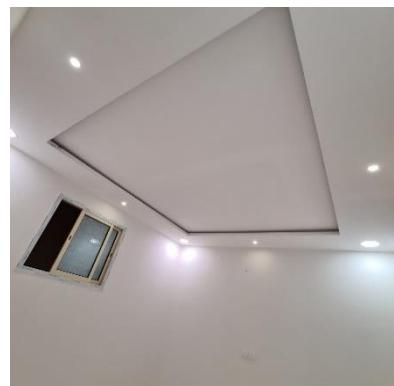
دهام غرفة النوم 3

- باب زجاجي بدون اطار
- سلاسة الفتح والغلق مقبولة
- المقابض من نوعية غير معروفة
- يوجد فراغات بين الجدار واطار الباب
- تم تركيب مصدات مطاطية لعدم اصطدام الباب بالجدار
- لا يوجد لوح ستانلس ستيل مقاوم للماء اسفل الباب

- بلاط سيراميك بجودة ممتازة وتم تركيبه باحتراف يخلو من التطبيل
- تشوب الجدران عدم الاستقامة وعدم التربع (الزوايا 90 درجة)
- الأسقف من الألواح الجبسية
- "لم يتم التأكد من تنفيذ العوازل الصوتية للجدران وبين الأدوار"

- بلاط ذو جودة جيدة
- يوجد تطبيل كامل الأرضية (ويعد ضرر)
- عدم وجود بقع أو تكسير

- زجاج غير مزدوج "دبل جلاس" وغير عازل للحرارة
- الاقفال ذات جودة مقبولة
- شبكة للحشرات ذو جودة جيدة
- ميول جلسة النافذة الخارجية للخارج غير مقاوم للمياه ولا وجود طرف التقسيط بطول 5 سم

- المفاتيح والأفياش الكهربائية جودتها مقبولة
- تم توصيل الأفياش بشكل خاطئ بعكس القطبية

- الصفاية من ستانلس ستيل/بلاستيك المرفوض وتعد ضرر رئيسي
- الميولجيد
- لم يتم تركيب محبس الروابط trap-b للمغاسل
