Estado actual de la eGate5

9 de febrero 2023

Ubicación: Aeropuerto de Carrasco

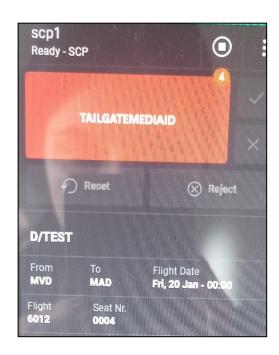
Anexo-5

8- Caso de prueba: Generando alarma Tailgate.

Descripción: Dos pasajeros atraviesan las puertas y se muestra un mensaje de alerta algo extraño.

Precondiciones	Pasos	Resultados Esperados	Resultado Real	Prioridad
El pasajero debe tener una tarjeta de embarque.	de embarque. 2- Las puertas se	1- Cuenta el pasajero en nuestros servicios	1- Cuenta el pasajero en nuestros servicios2- Se muestra la alarma TAILGATEMEDIAID	3- Media

10- Caso de prueba: Mensajes de alerta en el inspector.

Descripción: En el inspector siempre se muestran los mensajes de alertas con un número 4 en la esquina superior derecha

Precondiciones	Pasos	Resultados Esperados	Resultado Real	Prioridad
El pasajero debe tener una tarjeta de embarque.	de embarque. 2- Las puertas se	1- Cuenta el pasajero en nuestros servicios	 Cuenta el pasajero en nuestros servicios Se muestra la alarma TAILGATEMEDIAID con un número 4 en la esquina superior derecha 	3- Media
