Resumen de errores en general – SCP

20 de abril 2023

Ubicación: Aeropuerto de Carrasco

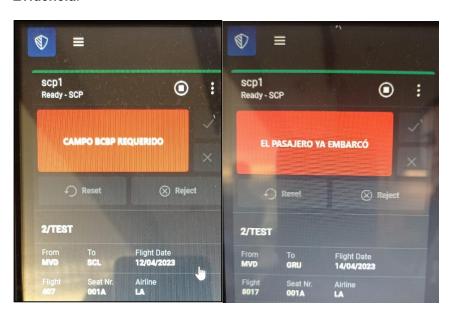
35. Escenario de prueba: Escanear tarjeta de embarque de pasajero ya embarcado

El inspector muestra el mensaje:

> 12/04/2023: "CAMPO BCBP REQUERIDO"

> 14/04/2023: "EL PASAJERO YA EMBARCÓ"
