# 東京電力福島第一原子力発電所における 事故の分析に係る検討会 第27回会合

# 現地調査の実施状況について

# 2号機シールドプラグでの 新たな穴内部での測定

## 2号機シールドプラグの形状測定

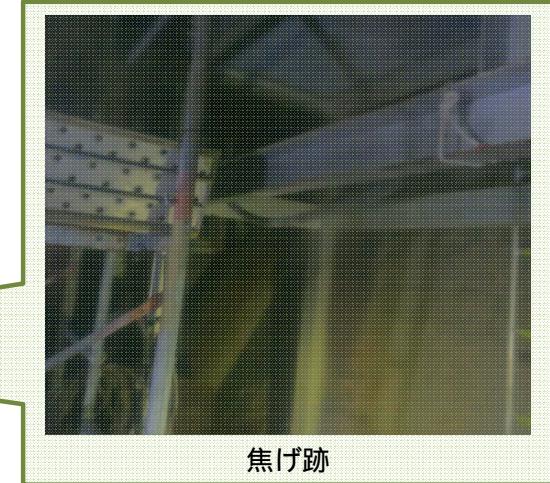
焦げ跡

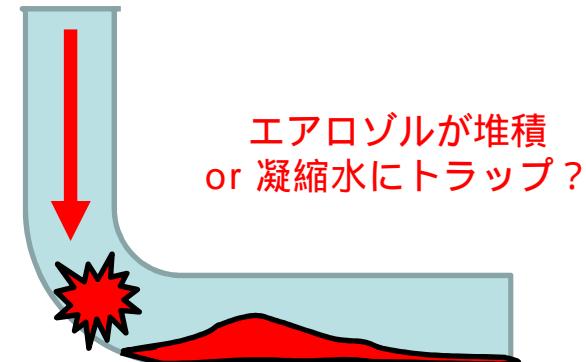
- 流速 4m/s、落差1.2m

- 下流に向けて線量が指数関数的に減衰
