# 令和7年度 医療機器安全研修

☆もう一度確認しよう！安全透析のための再  
チェック

# みたき透析室 重要指名手配

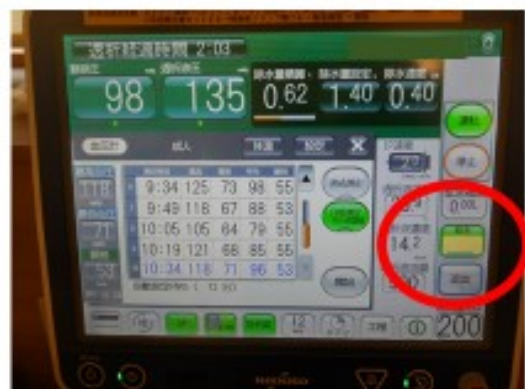
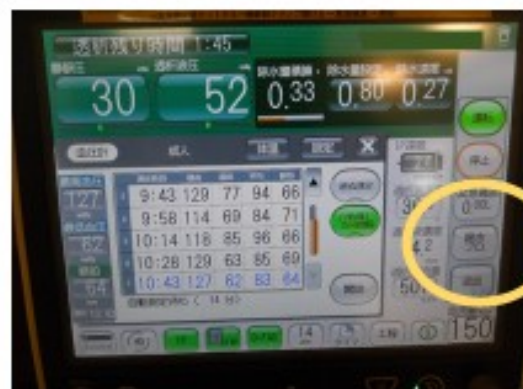
プログラムが自動変更される時間がきてしまうと

除水が再開されてしまう

除水をとめるべき状況のときに除水が再開されると大事故

→**プログラムをOFFにする**

コンソールのプログラム→「入/切」でOFFにしてください

再度、除水速度を0.0L/hrにしてください
