# 令和7年度 医療機器安全研修

☆もう一度確認しよう！安全透析のための再  
チェック

# みたき透析室 重要指名手配

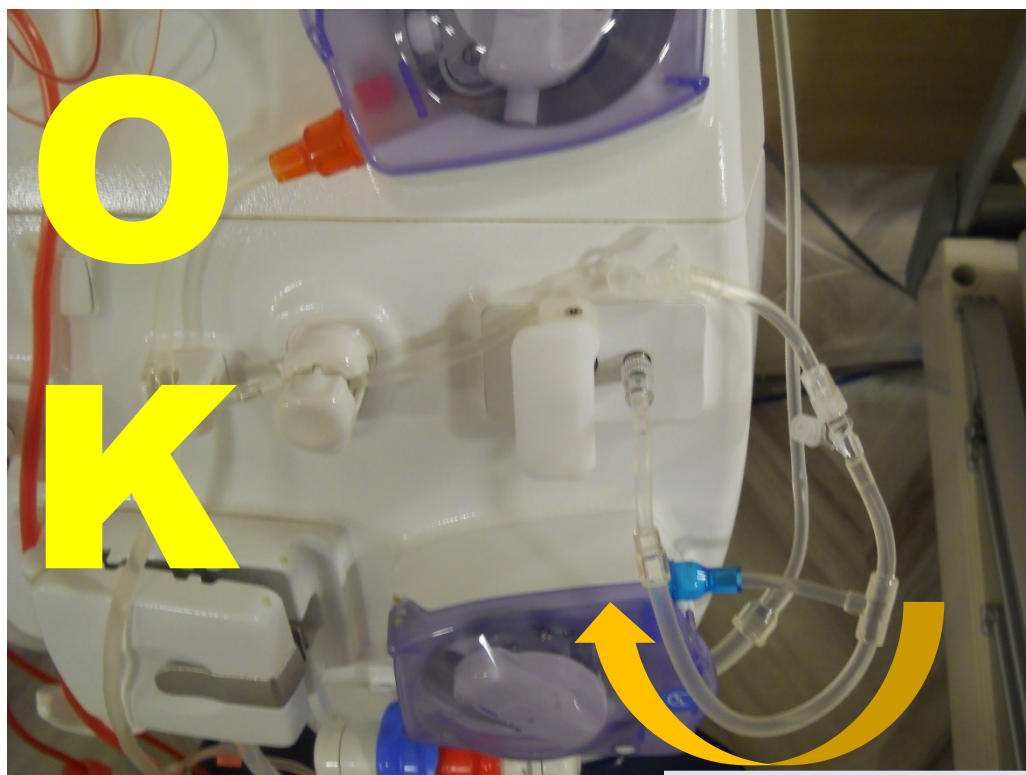
# 回路折れ曲がりて返血不良が発生しました！

左回りでプライミングポートに  
接続してください！！

オンラインHDFの  
プライミング時注意してください

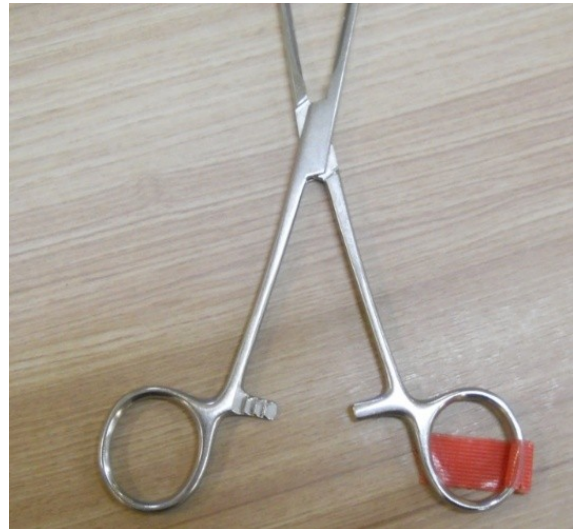
血液回路をベッドに掛ける際、誤った箇所で鉗子を咬んでしまい、血液回路に亀裂が生じて血液が漏れた事例が発生しました。

当センターで使用している鉗子は最大3段階はさみ幅を調節できるようになっています。チューブを鉗子で咬む場合は、**2段階**にするようにお願いします。

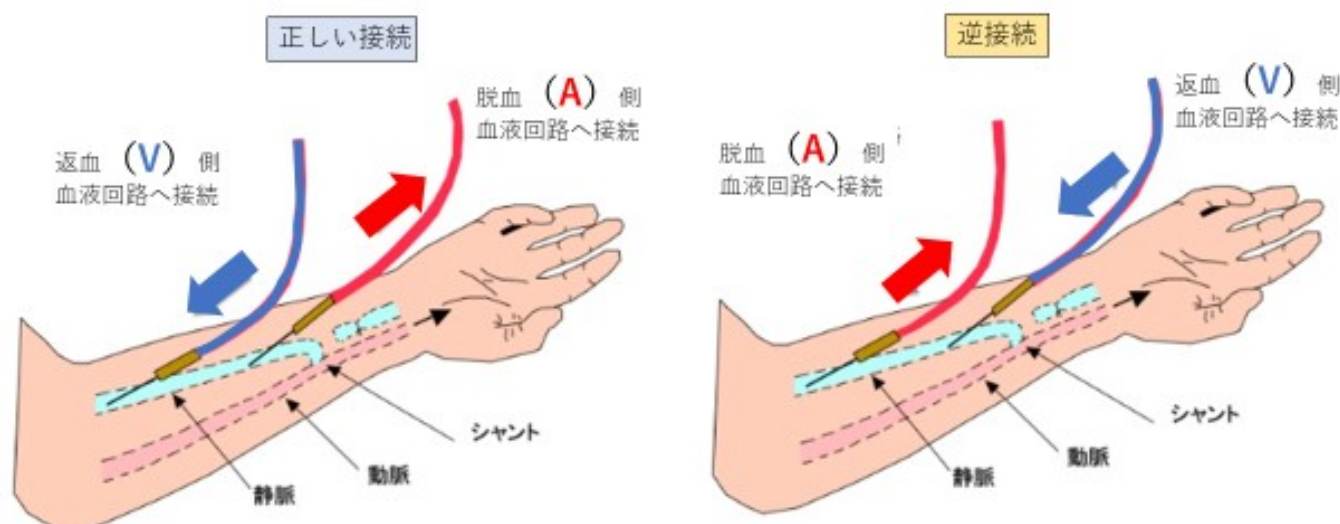
# Case1 逆接続

逆接続で治療を開始し、シャントチェックの一回目を行った  
スタッフも見落とすインシデントが発生しました

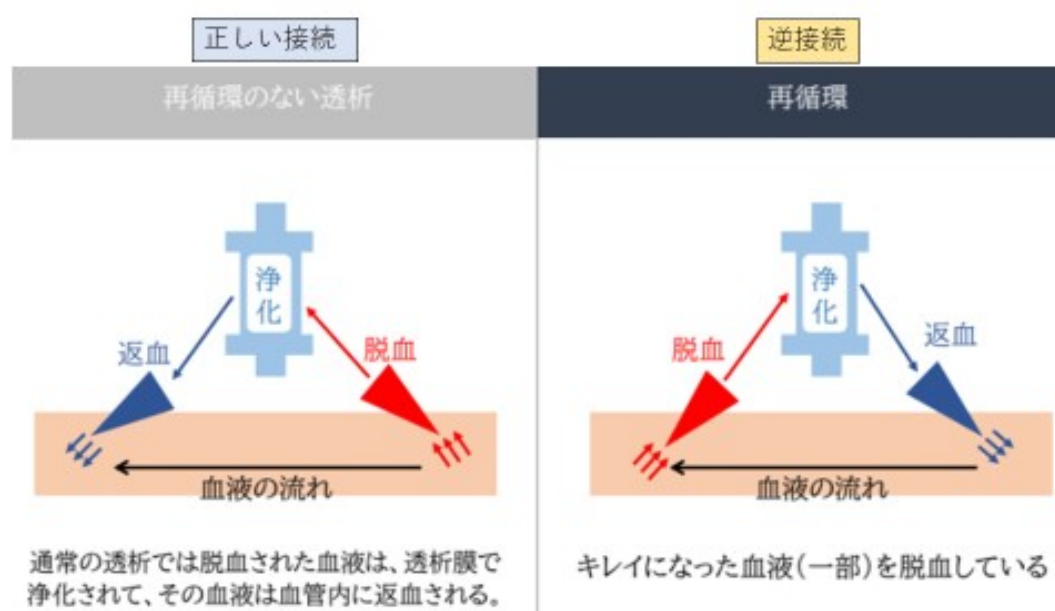
## 逆接続による再循環

- 透析効率の低下  
→ きれいになった同じ血液を再度きれいにしているため  
**透析効率の低下**
- 濃縮による回路凝固  
→ 除水して濃くなった血液を再度脱血して  
除水しているので、**血液が濃縮され**回路内凝固

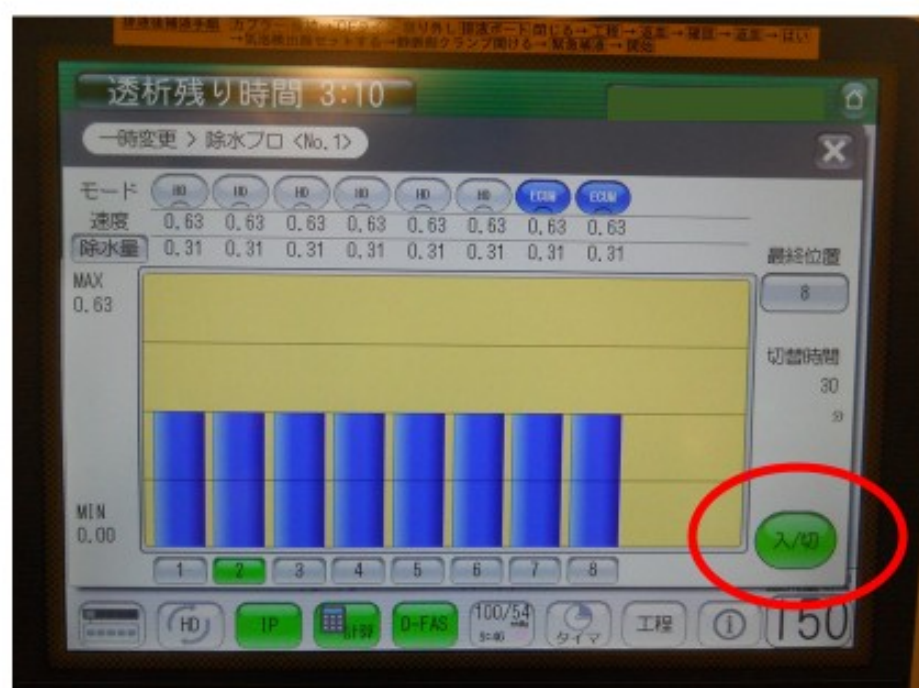
除水をとめるべき状況のときに除水が再開されると大事故

コンソールのプログラム→「入/切」でOFFにしてください

再度、除水速度を0.0L/hrにしてください

ここを押して  
プログラムをOFFに  
してください
