# シャント同一部位穿刺に注意！

当院の患者のシャント(グラフト)の造影画像です  
これを見てどう感じますか？

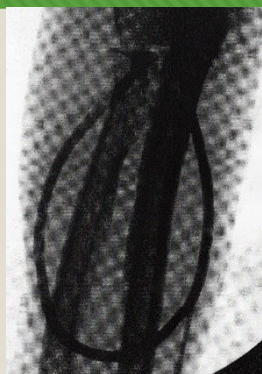
2019年12月

グラフトは人工物であるため

穿刺でぼろぼろになった血管壁は修復されません

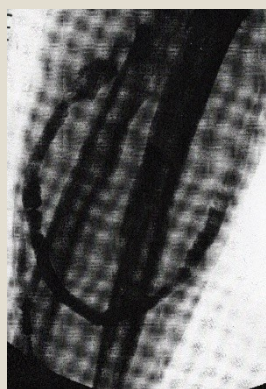
2023年11月

2019年に作成し2023年に壁の破綻により再手術となりました

穿刺場所をずらしていればさらに長持ちした可能性が高いです

とはいっても穿刺に自信がない…や  
どこに変えたらいいかわからない…という場合は  
MEに相談もしくはエコー下穿刺で行ってください

**患者様に同一部位穿刺のリスクを説明し  
穿刺部を少しずつ変えるという  
理解をしてもらうことが必要です！！！！**
