# 回路折れ曲がりて返血不良が発生しました！

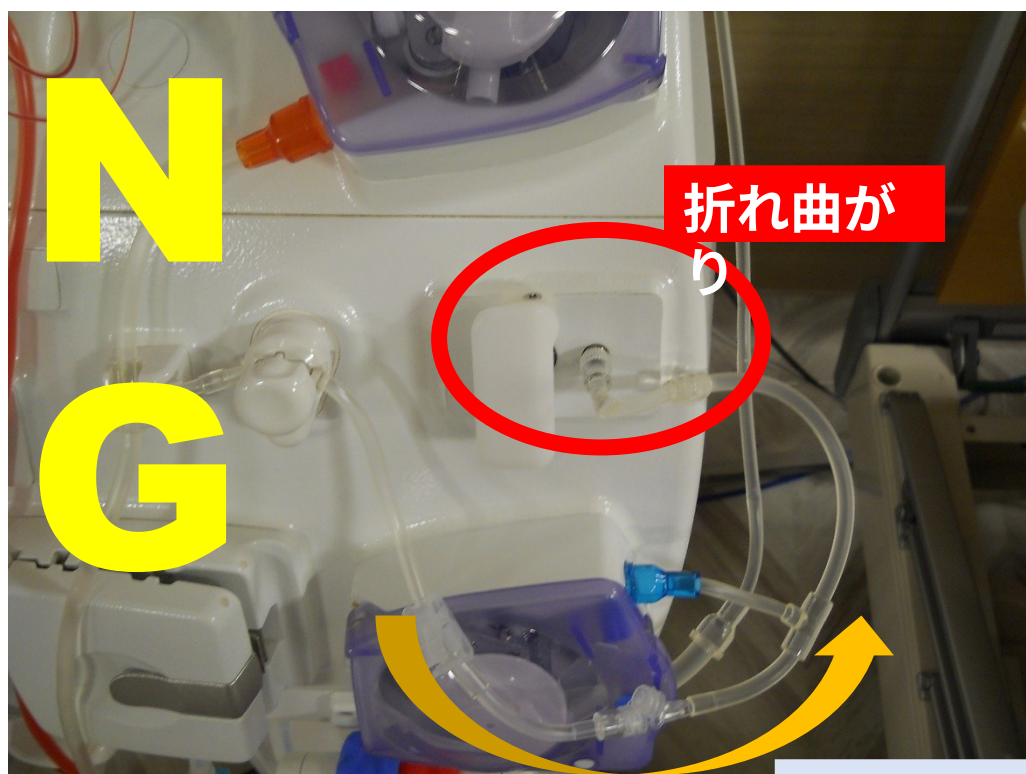
右回りだと  
折れ曲がりが発生します

左回りでプライミングポートに  
接続してください！！

オンラインHDFの  
プライミング時注意してください
