**SURVEY / INFORME DE ESTADO Y
CONSERVACIÓN.**

Fecha: 13 de Mayo del 2024

EMBARCACIÓN: Sloop cutter **MODELO :**SIGMA 41 TM

NOMBRE: KATXALOT (Ex-Mobile)

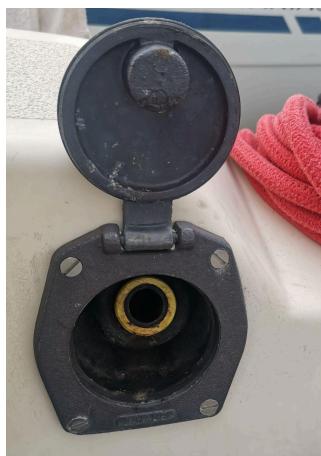
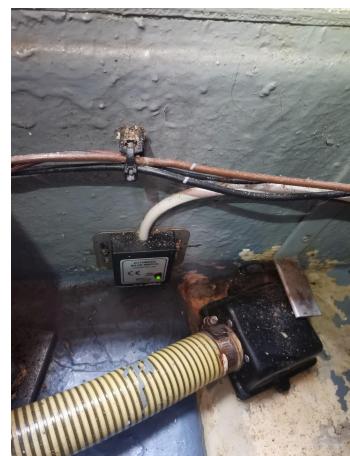
Bomba achique manual en la bañera : con la toma en sentina.
 En la imagen extremo derecho se puede ver el automatismo de la bomba de achique eléctrica.
 De repuesto lleva una bomba de achique Rule eléctrica.

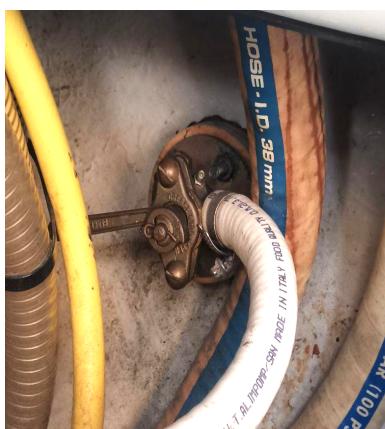
Grifo BLAKE salida WC popa

Todos los grifos de fondo son accesibles, y funcionan correctamente. Están limpios y bien engrasados.

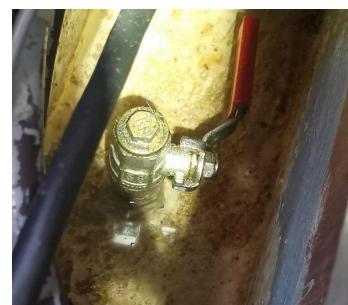
GRIFO toma agua salada anulado.⇨

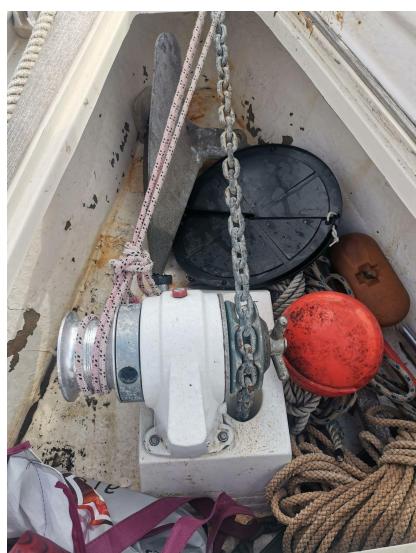
Molinete de anclas, ancla de respeto, cadena y cable de fondeo.

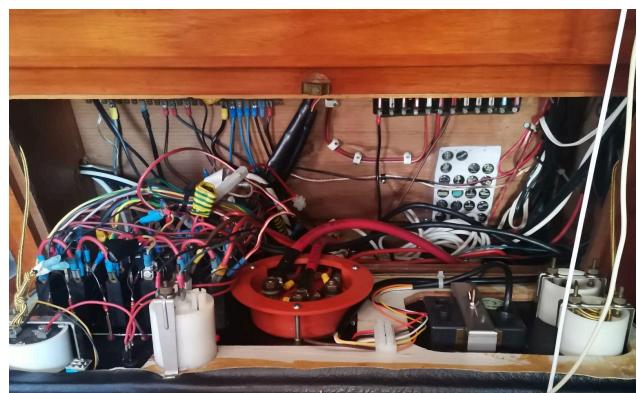
Trasera del cuadro

Todo el control eléctrico se hace a través del cuadro situado en la mesa de cartas. Todos los elementos cuentan con sus protecciones. Tiene también un monitor de batería e información de consumo. Abriendo la trasera del cuadro, pese a un cierto desorden, de cables se comprueba que no hayan sulfataciones y conexiones que no estén los cables protegidos con terminales de conexión.. Está todo seco y limpio.

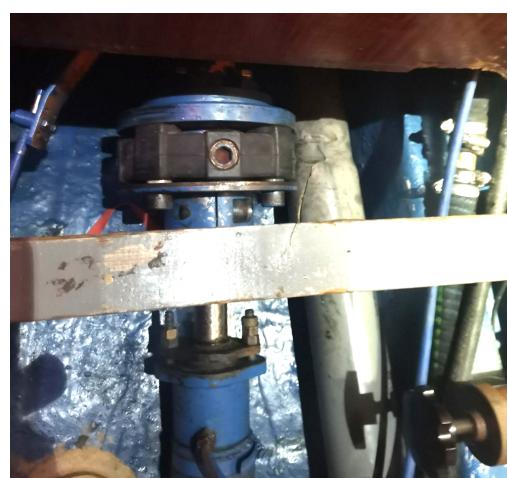
Conexión flexible eje y bocina

El motor se asienta sobre 4 silentblocks y la transmisión de eje, está dotada de un fleje intermedio para absorber vibraciones, y bocina con prensaestopa y engrasador.

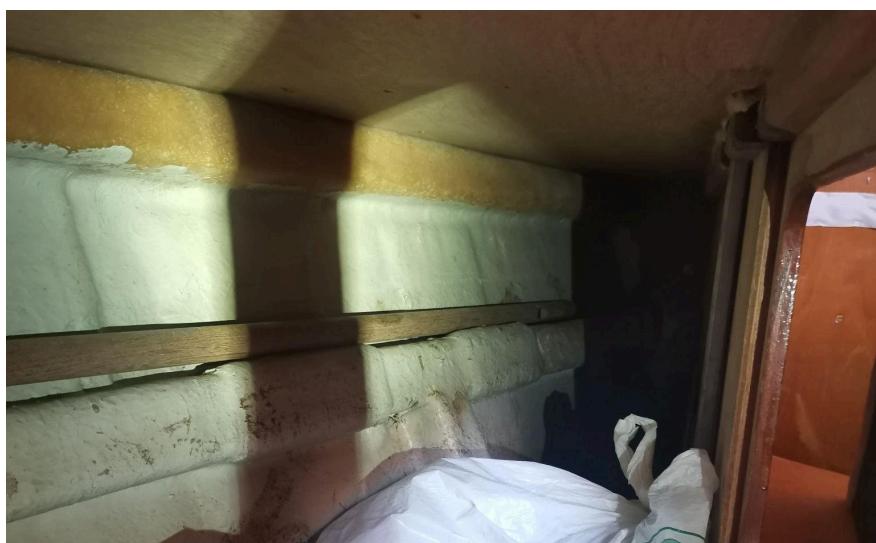
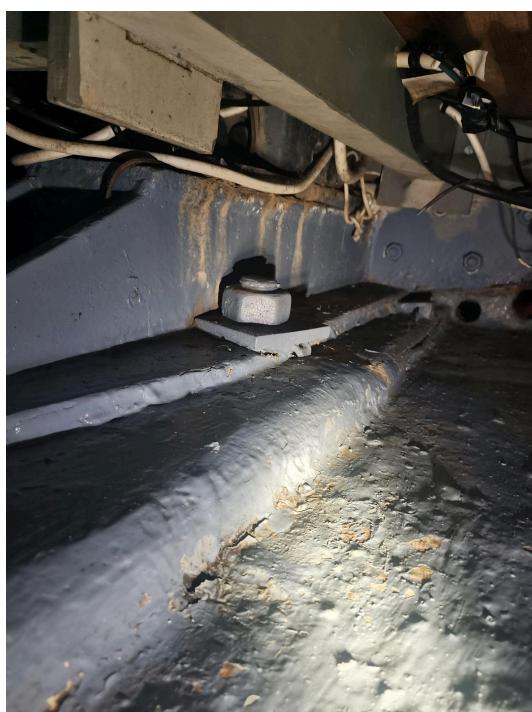
En esta fotografía se aprecia la mencionada estructura y los excelentes acabados de la fibra.

La zona de la caja de orza, está formada con una especie de "cajón" invertido, en el que entra la cabeza de la orza. El cajón se aprecia en la fotografía de la izquierda, es esa protuberancia en cuya superficie podemos observar una pieza de acero que hace de pletina de los primeros pernos de la orza y a su vez conforma la base del palo. Una obra de ingeniería naval muy bien resuelta.

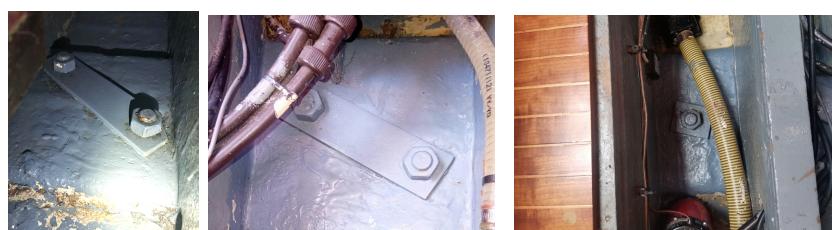
Pernos medios y último perno de popa

Los pernos son de buenas dimensiones y no presentan corrosión ni óxido ni parece que filtran agua.

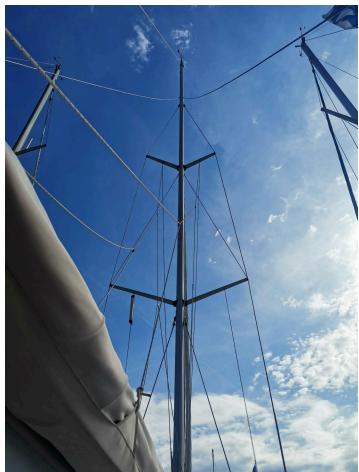
La arboladura está compuesta de 1 palo de aluminio anodizado y una botavara del mismo material.

La jarcia fija es de cable de acero inoxidable de 8 mm con terminales de rosca prensados y tensores de botella abiertos también de acero inoxidable.

No se observan signos de corrosión ni en el palo, ni en cables , tensores y herrajes. No hemos subido al palo pero si hemos usado prismáticos de precisión para observar el estado.

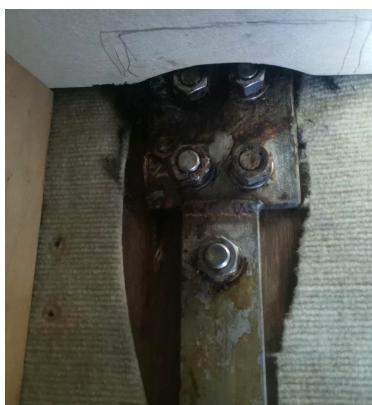
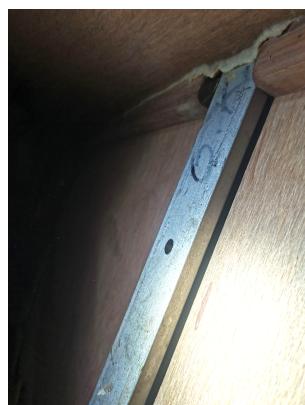
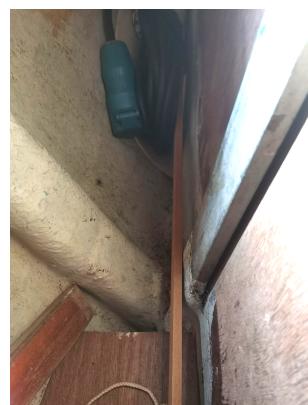
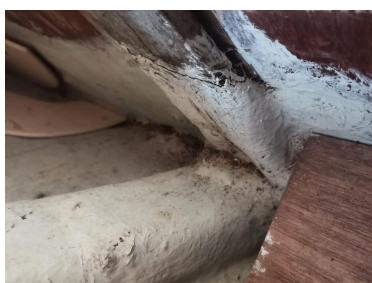
Los anclajes de los cadenotes, son de acero inoxidable y están muy bien anclados y fijados a la estructura del casco. La base de paso de cubierta está bien sellada ya que por dentro no existe filtración ni óxido.

Cadenote de babor en toda su longitud. Está anclado en la parte superior en un mamparo estructural, luego en la última fotografía de la serie se puede ver el extremo inferior anclado a una cuaderna mediante unos pernos cruzados y laminados. Este sistema es altamente seguro siempre y cuando se mantenga seco y libre de corrosión.

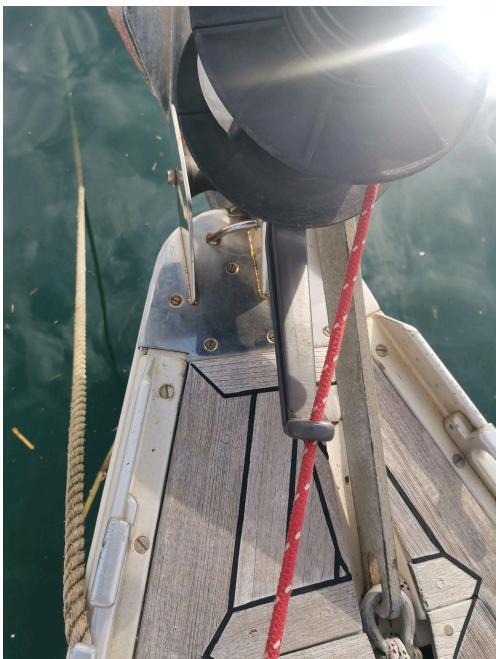
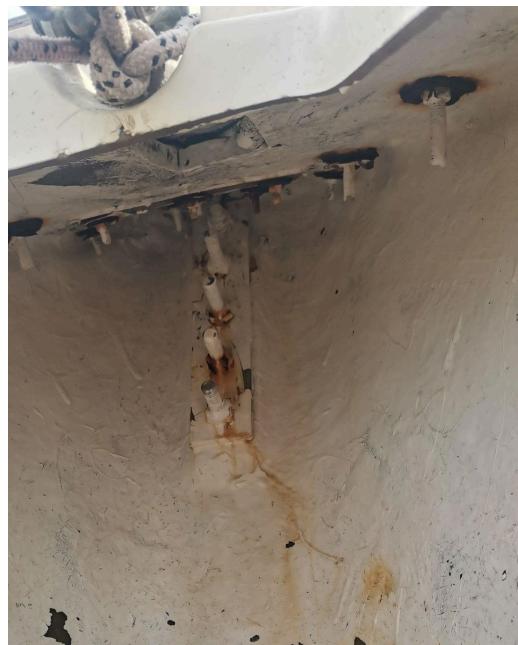
La puntera de proa, soporte del stay de proa, está anclada y cosida al casco en la parte de la roda con una placa y contraplaca.. La parte de proa está reforzada en grueso de fibra.

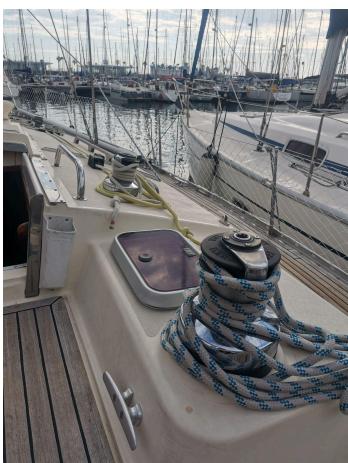
Está dotado de winches suficientes (7) , stoppers, poleas y reenvíos todo ello revisado y en buen estado de uso. Las burdas se estiban en el palo cuando no se usan mediante un reenvío.

El backstay está dotado de un pistón manual para regular la tensión.

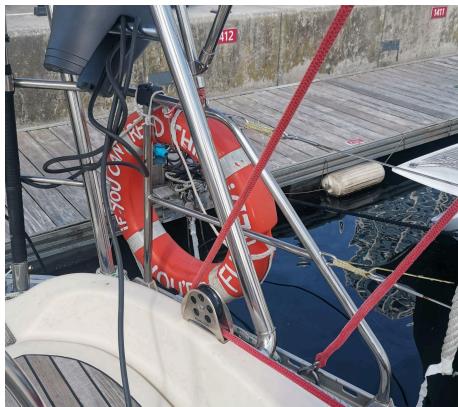
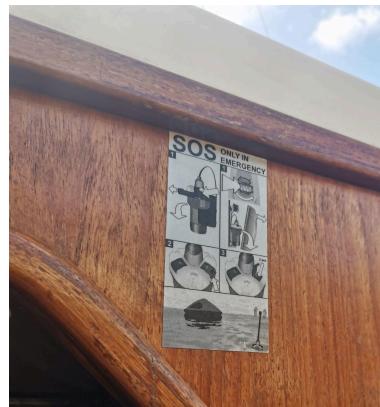
Elementos de seguridad

El barco está dotado de los correspondientes elementos de seguridad tales como chalecos salvavidas, balsa, radiobaliza, aros salvavidas, amén de elementos como luces de navegación, de fondeo, etc.

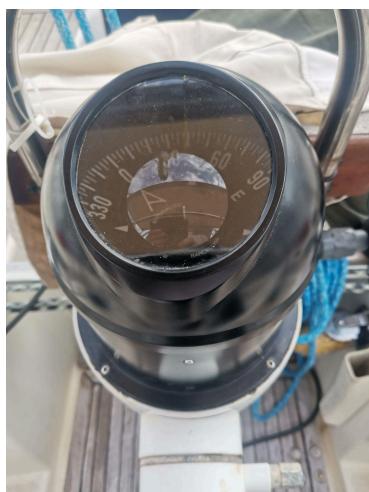
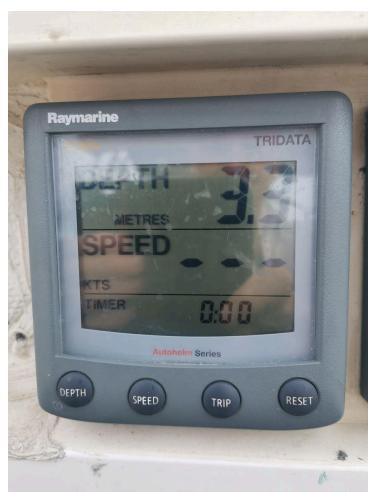
En bañera se ubican repetidores para ayuda a la navegación como la sonda, corredera y equipo de viento y el comando del piloto automático.

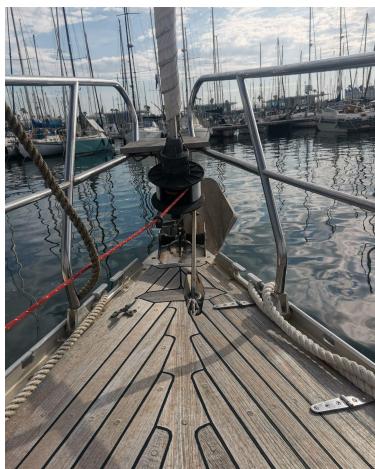
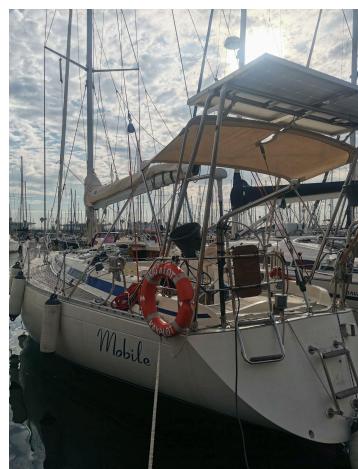
Todos los balcones tanto de proa como de popa así como las bases y sus candeleros están firmes, sin movimientos y sus anclajes están estancos.

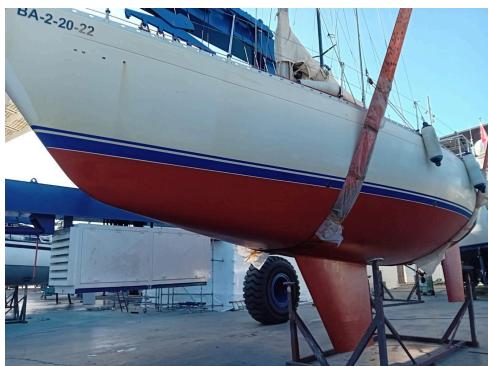
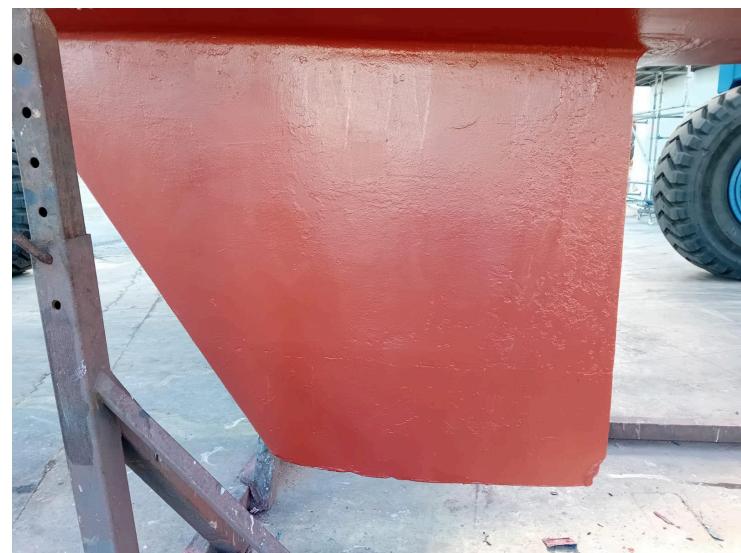
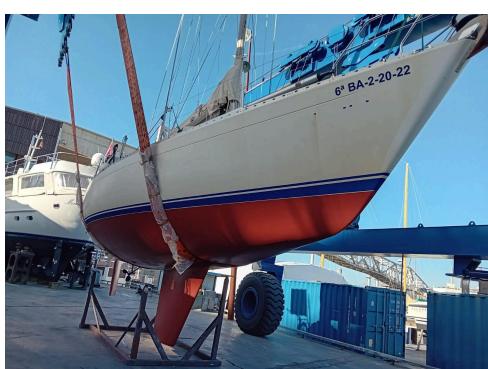
El barco se revisa suspendido en busca de algún movimiento anómalo en la unión casco-orza..
No se observa ningún movimiento.
La orza es de plomo de fundición.
El casco no presenta signos de osmosis.

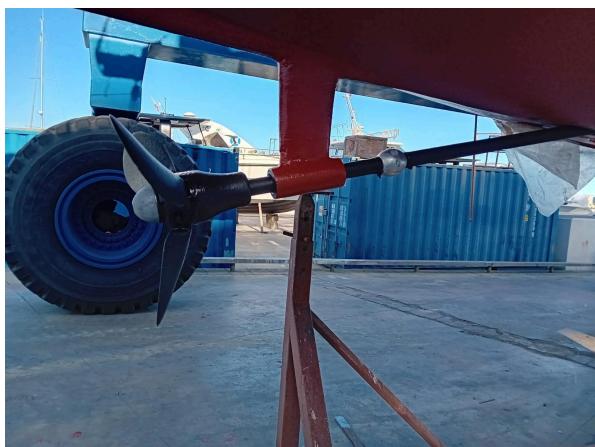
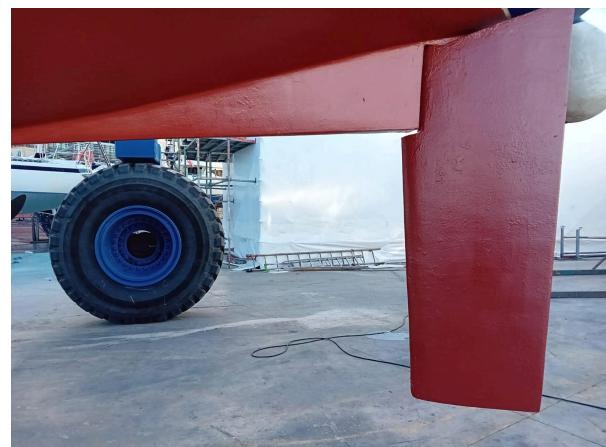
El arbotante del eje del motor está firme y sin movimiento. El eje gira a mano sin problema.
El timón no presenta defectos. Es del tipo suspendido y compensado. No tiene movimientos anómalos y se mueve sin dificultad.
El sistema de timón no es de guardianes y cable si no eje y engranaje dentado , por lo que es un sistema extremadamente seguro.

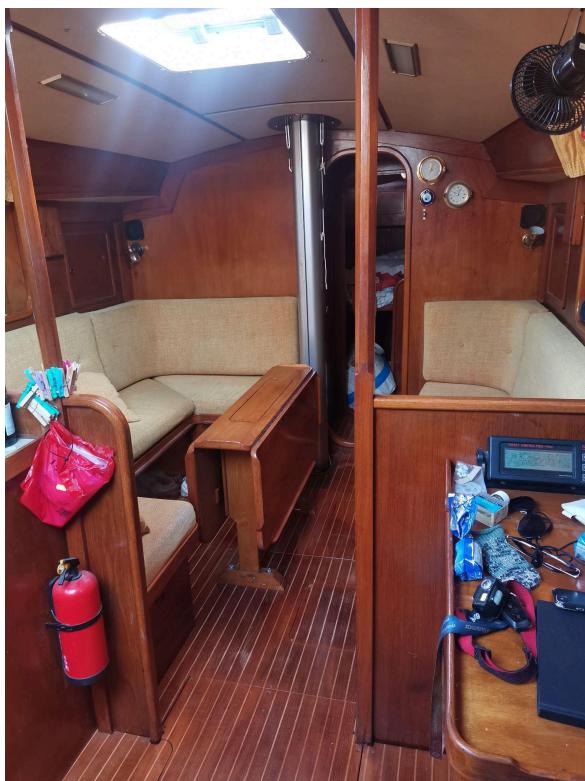
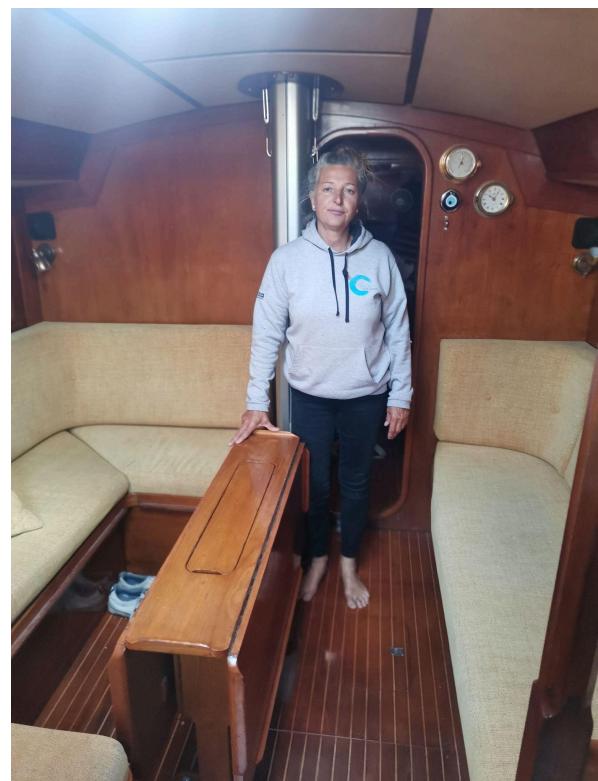
El barco en su interior es todo de tablero fenólico contrachapado. Todo el mobiliario está en buen estado.

Los niveles de humedad son relativamente bajos ya que se trata de una unidad que se mantiene seca, y al tener tanta madera bien seca en el interior esta absorbe naturalmente la humedad ambiental.

En el interior es fácil transitar y existen agarraderas para poder sujetarse. Los tambuchos de proa y cabina son fácilmente practicables desde el interior.

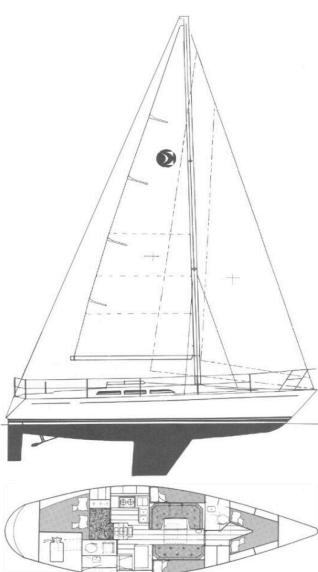
Plano del SIGMA 41 versión aparejo a tope.
