Asunto: Comunicado de conocimiento, informe técnico 160AN-IT2409-8214,  
“Construcción De Mina Ilegal”.

INFORME TÉCNICO

160AN-IT2409-8214

Girardota, Vereda el socorro

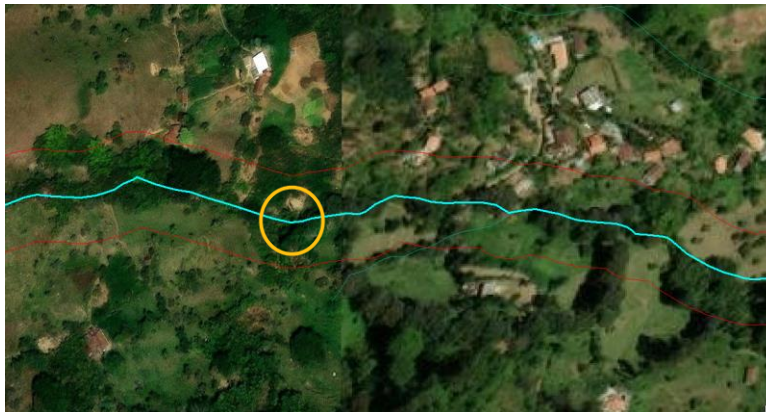
La actividad minera se está realizando en la faja de retiro del de la Quebrada sin nombre afluente de la quebrada la correa, afectando su cauce.

Faja de retiro afectada por la actividad minera

Retirar los materiales y herramientas de las fajas de retiro de la quebrada.

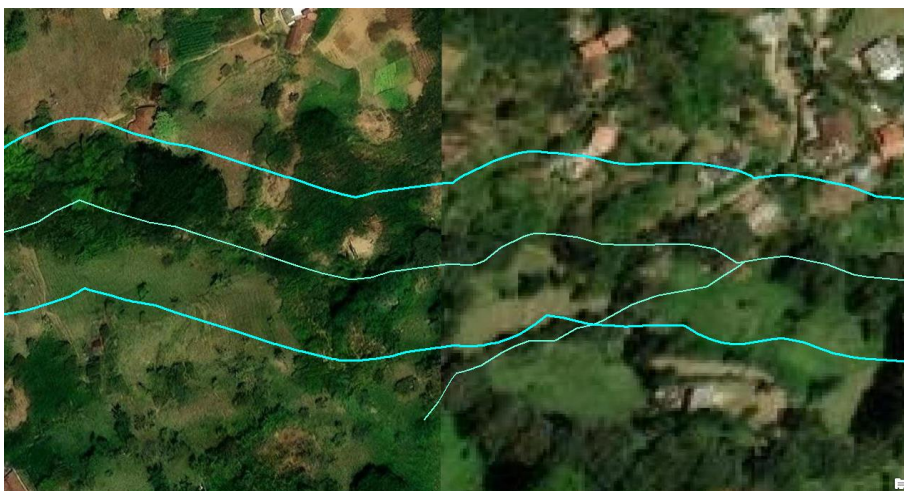
determina que para el área donde está ubicado el predio, el retiro de la fuente de agua es de TREINTA (30) metros, como se puede ver en la siguiente imagen, tomada del Acuerdo 092 de 2007, Plan Básico de Ordenamiento Territorial del municipio de Girardota.

Retiro de TREINTA (30) metros quebrada

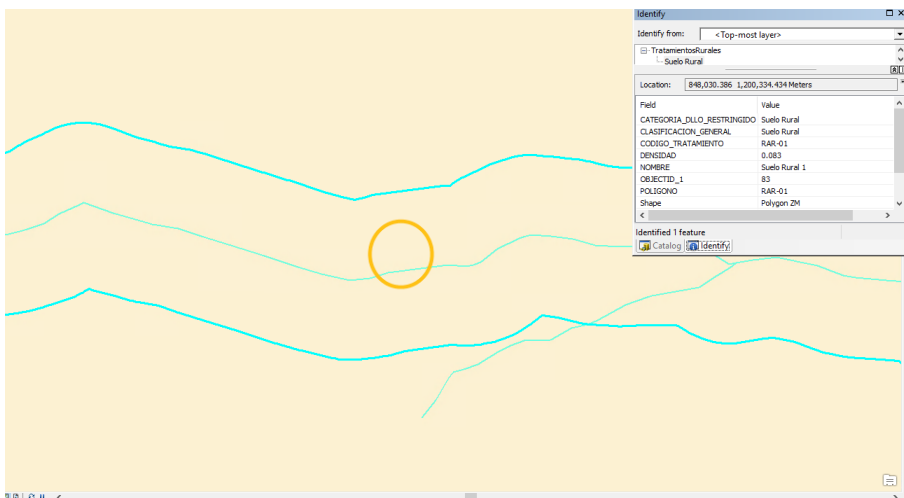
El tratamiento del sitio es de Restauración de actividades rurales, RAR-01- Acuerdo 092 de 2007

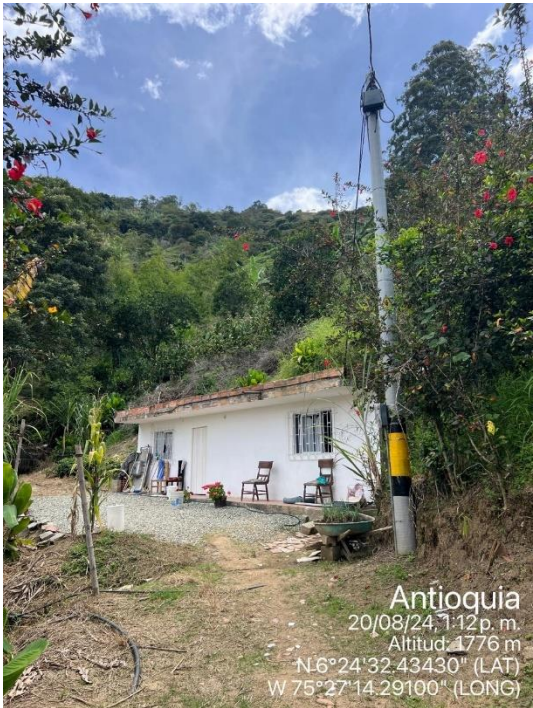
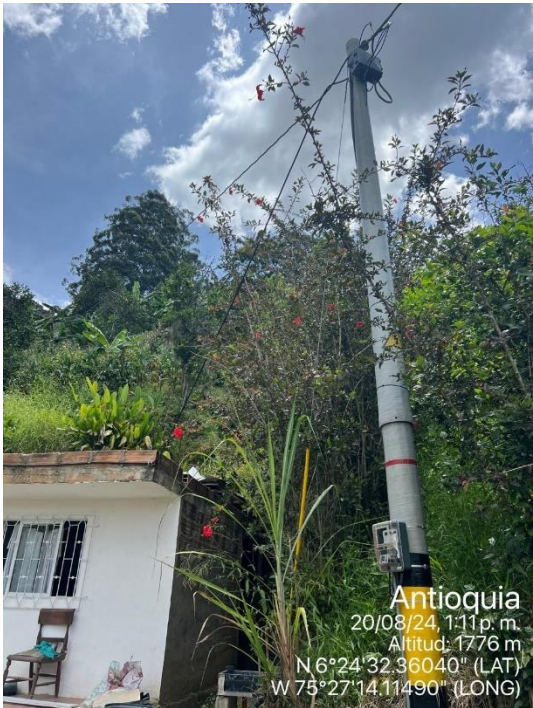
Ingreso al predio donde se esta desarrollando la actividad minera

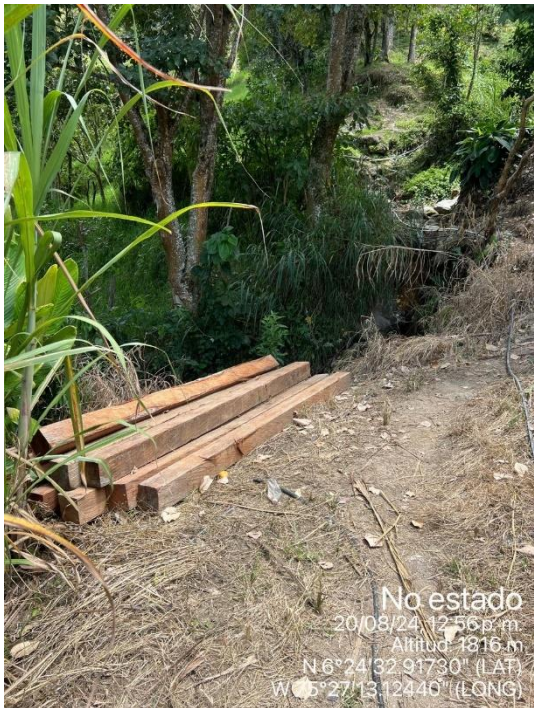
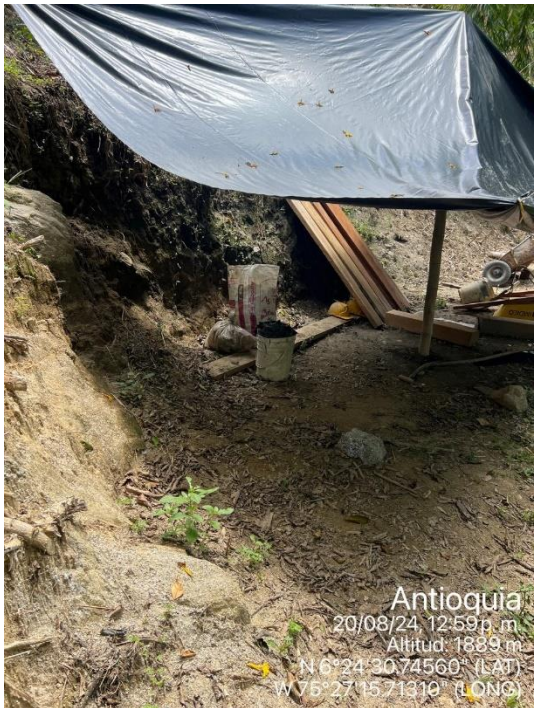
Una vez en el sitio se pudo evidenciar que en el cauce de la quebrada sin nombre afluente de la quebrada la correa, se viene realizando la apertura de un socavón el cual tiene aproximadamente 4 metros de longitud, este se realiza con un sistema de pórticos con estacones de madera que al parecer fueron cortados en el mismo sector, pues se observa residuos de madera en el sitio, adicional se observan herramientas como picas, palas, barras, baldes, extensiones de energía, un campamento con plástico.

Aspecto del sitio, madera utilizada para el socavón y campamento

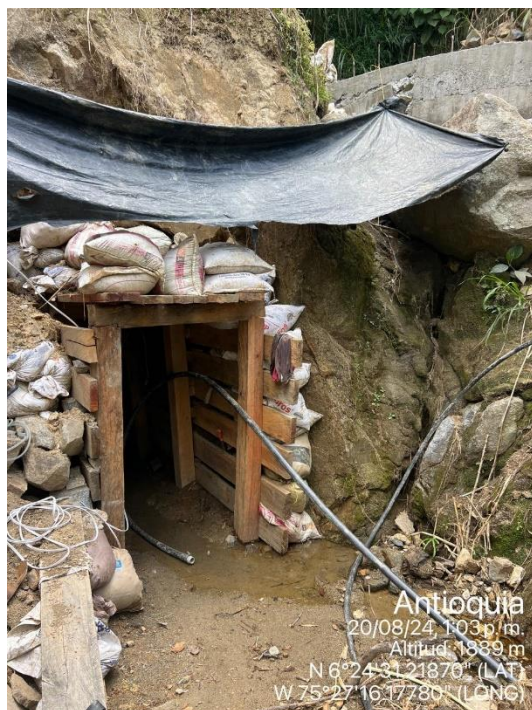
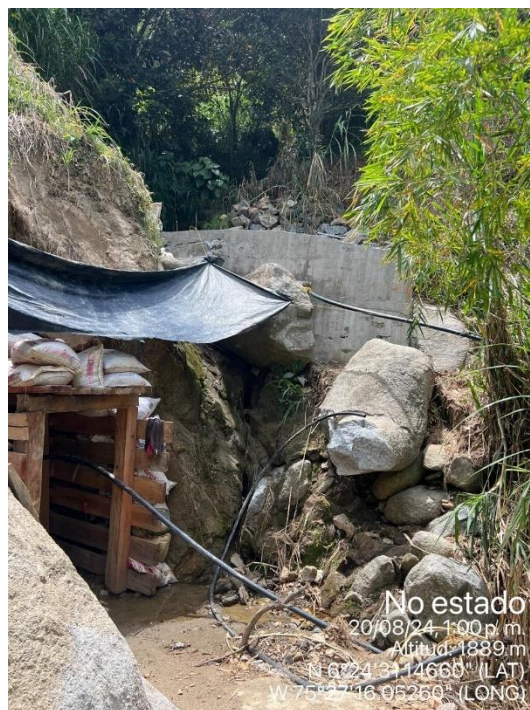
Sobre el cauce de la quebrada sin nombre afluente de la quebrada la correa se observó la construcción de un muro en concreto que al parecer funciona como presa, ya que ahí esta conectada una manguera de 2" que conduce el agua hasta unos tanques de almacenamiento de los cuales se abastecen algunas viviendas, este muro esta ocupando el cauce de la quebrada impidiendo el libre fluir de la misma por su cauce natural, este muro debe ser retirado de inmediato del cauce de la fuente.

El socavón se está construyendo sobre el cauce y fajas de retiro de la quebrada sin contar con ningún tipo de permiso ambiental, ni un título de concesión minera que lo ampare, razón por la cual esta actividad debe ser suspendida de manera inmediata con el fin de no seguir generando afectaciones al recurso suelo como al recurso agua en el sector.

Socavón y muro construido sobre el cauce de la quebrada

Requerir al propietario del predio 3082001000002100027, o en su defecto al señor NORBERTO HOYOS, para que reestablezca las condiciones naturales del cauce de la quebrada, demoliendo el muro de contención construido en el sitio.

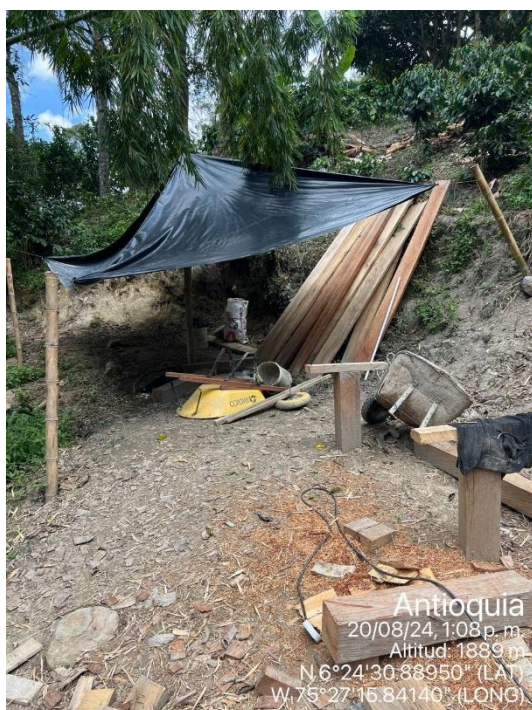
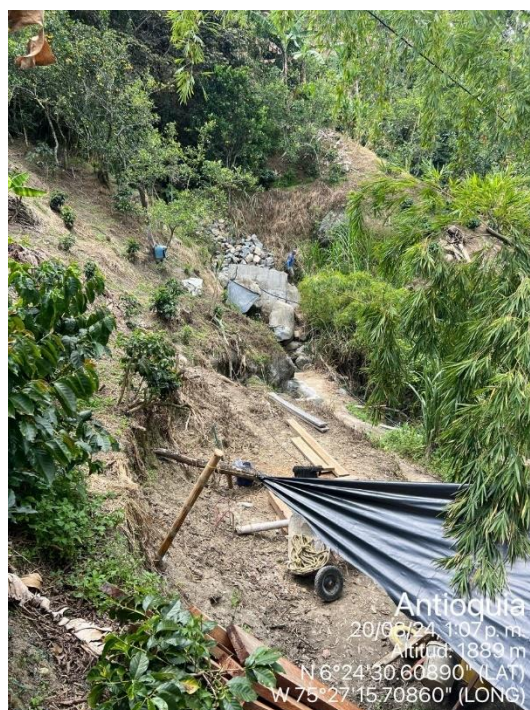
En el momento de la visita no se encontraba nadie trabajando en la mina, el lugar estaba solo, según los vecino porque en días pasados ya había ingresado la policía, de todas formas, se realiza un recorrido por la zona para verificar las posibles afectaciones por la actividad que se encuentran realizando.

Estado del sitio en el momento de la visita

Abstenerse de continuar con la actividad minera teniendo en cuenta se corre el riesgo de contaminar la fuente de agua de la cual varias viviendas se abastecen
