Asunto: Respuesta a Radicado No 00 - 005482 de febrero 12 de 2026; Visita de apoyo de gestión del Riesgo Geológico en la vereda Manga Arriba Municipio de Girardota – Antioquia..

## VISITA DE SEGUIMIENTO E INSPECCIÓN POR RIESGO

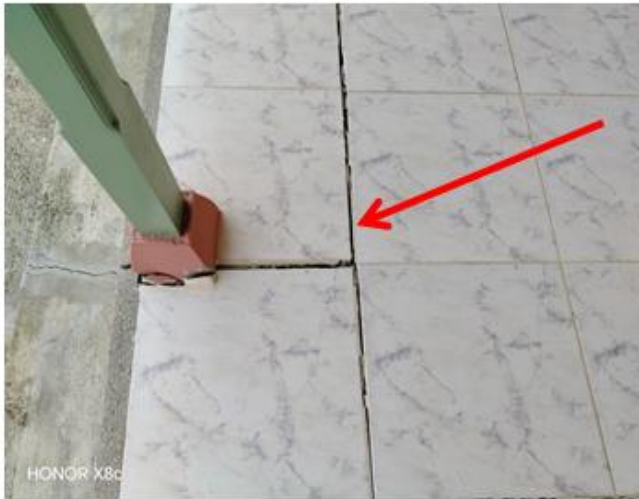
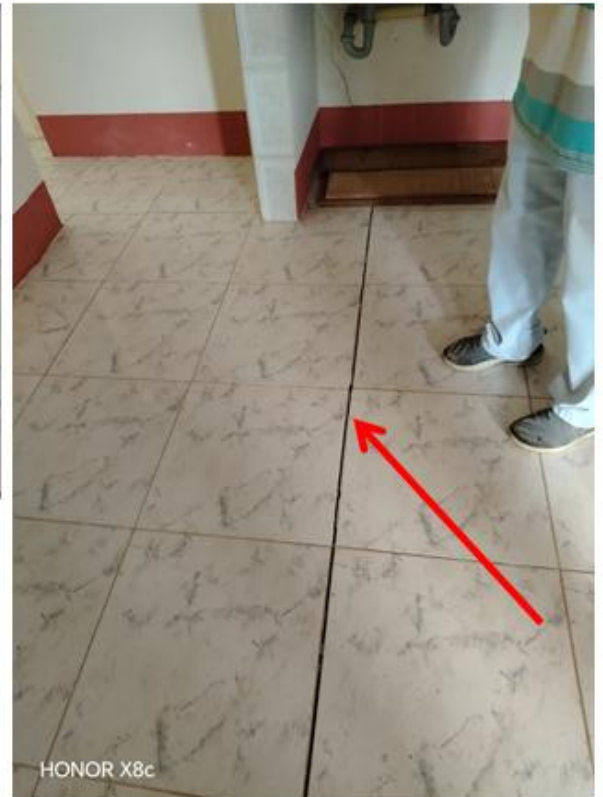
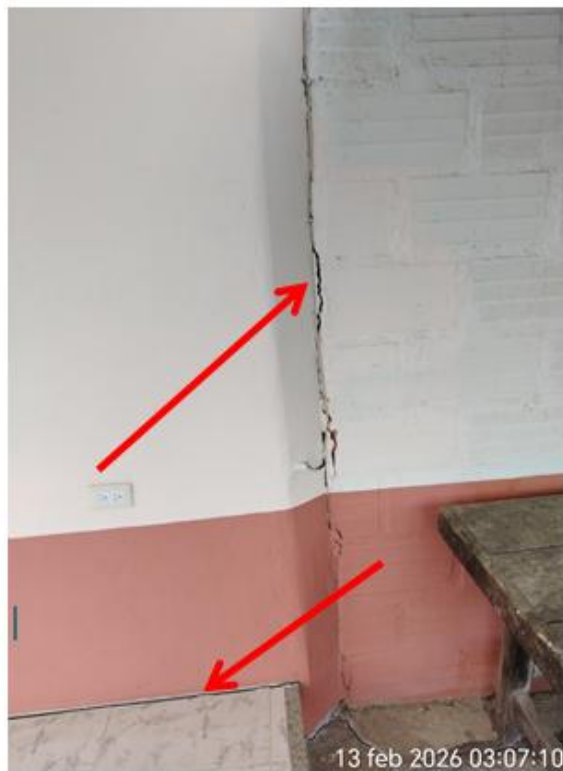
GRUPO FOTO 1: Evidencia de patologías constructivas consistentes en asentamientos diferenciales y afectaciones por humedad, originadas por la presencia de aguas no controladas y escorrentía superficial en la ladera. Se recomienda evaluar la posible responsabilidad derivada de deficiencias en el manejo de aguas y en las condiciones de drenaje, conforme a la normativa técnica y urbanística aplicable. Se recomienda que esta vivienda no sea habitable

Presencias generalizadas de grietas que no permiten su utilización

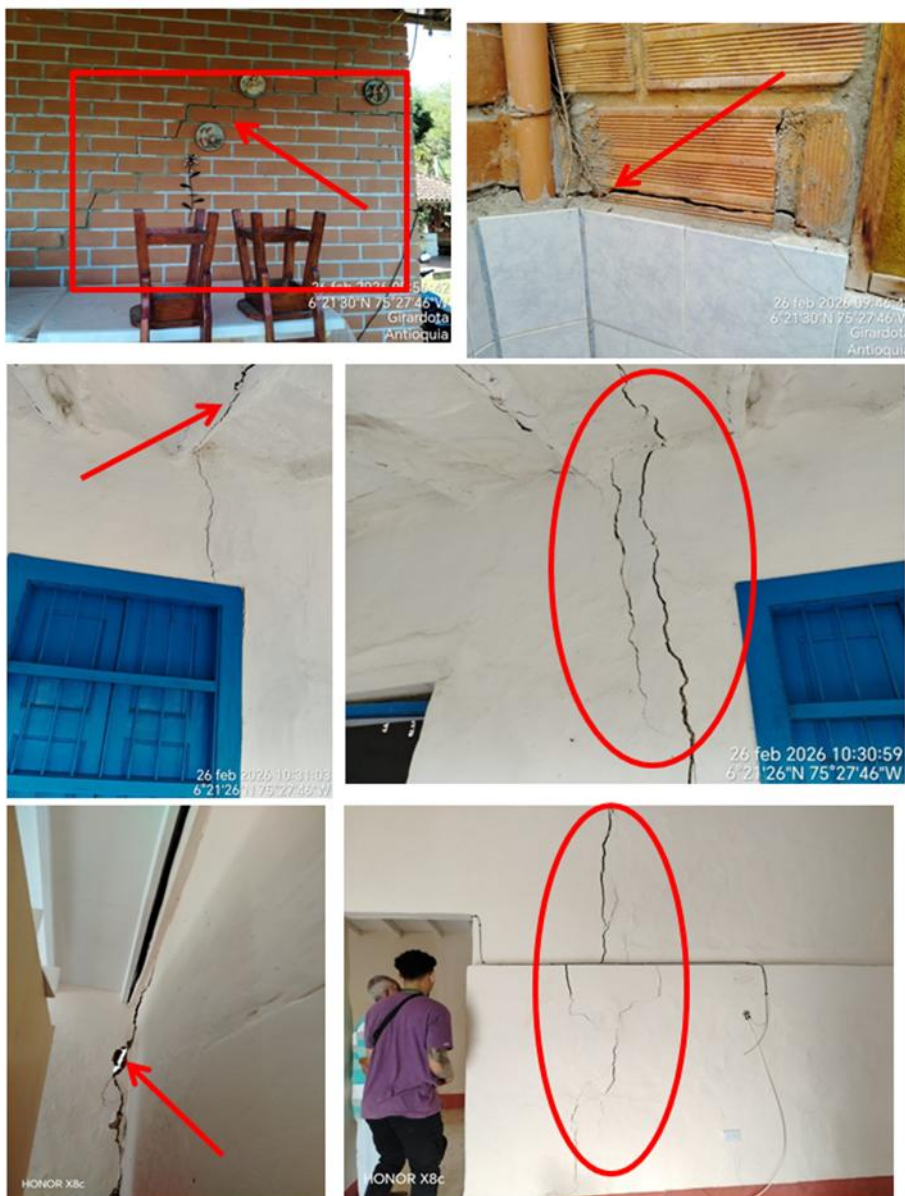
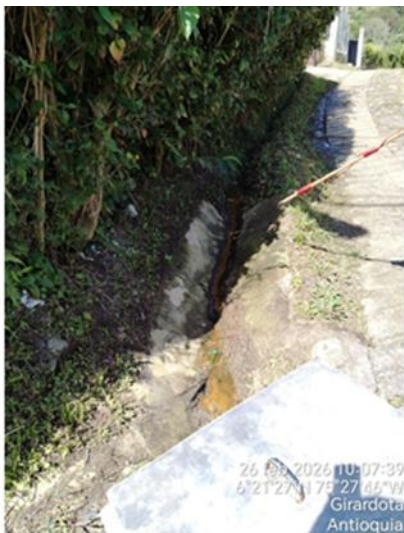
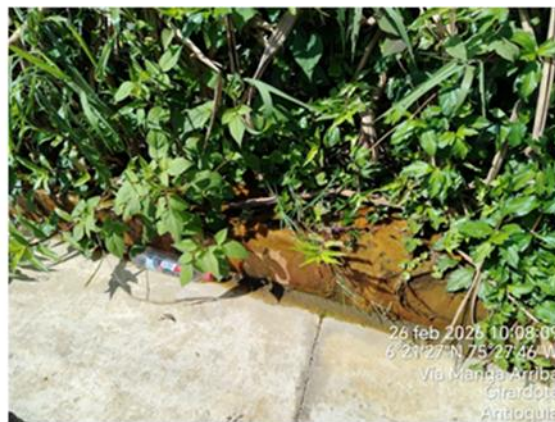
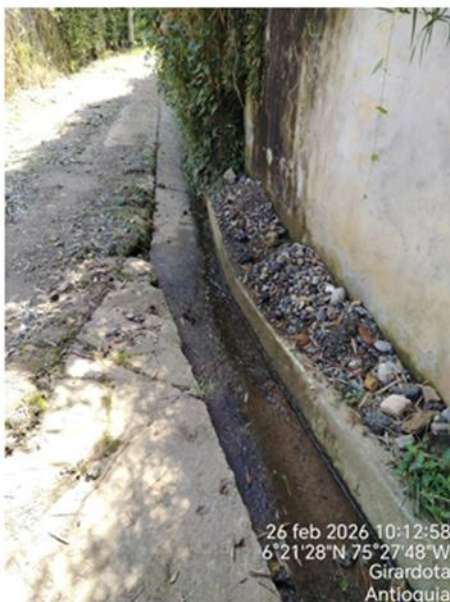
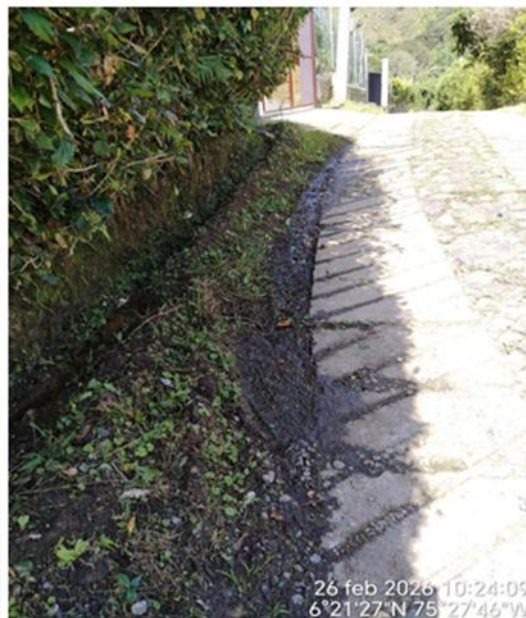
**FOTO 2:** Evidencia la presencia de afloramientos hídricos en infraestructura vial y sistemas de drenaje superficial (vías y cunetas), lo cual podría indicar deficiencias en el diseño, construcción o mantenimiento de las obras de conducción de aguas. Se sugiere evaluar la eventual incidencia de estos hechos en el cumplimiento de las obligaciones técnicas, legales y reglamentarias aplicables en materia de manejo de aguas y estabilidad de la infraestructura.

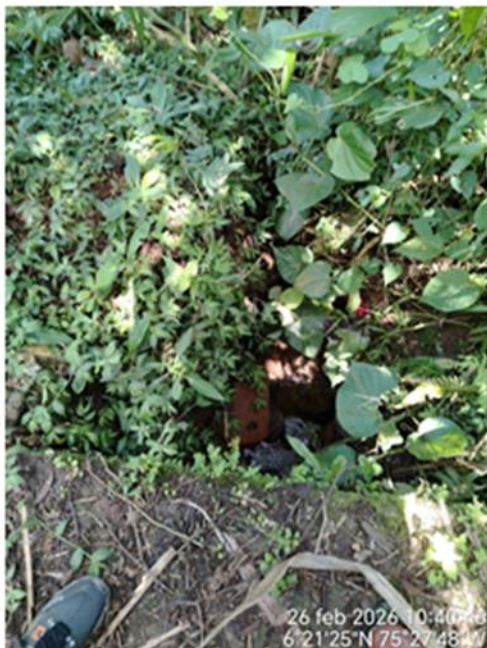
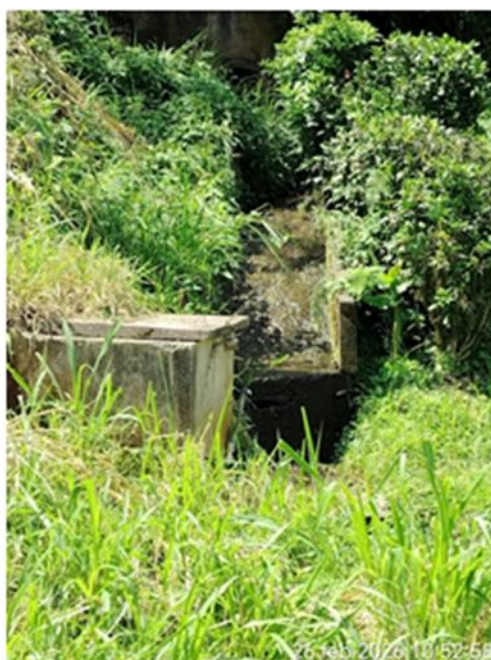
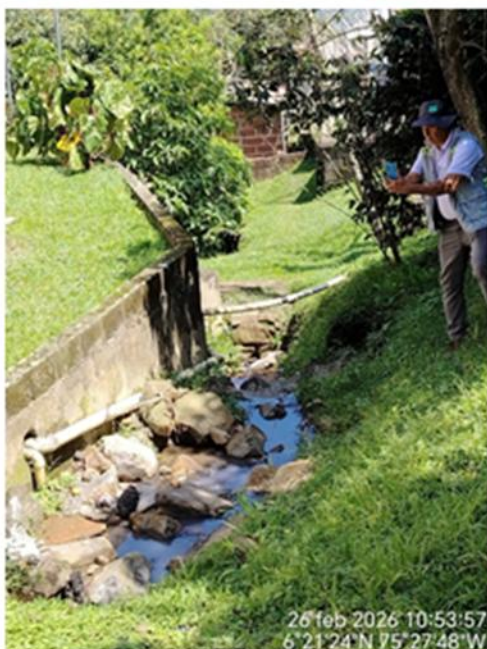
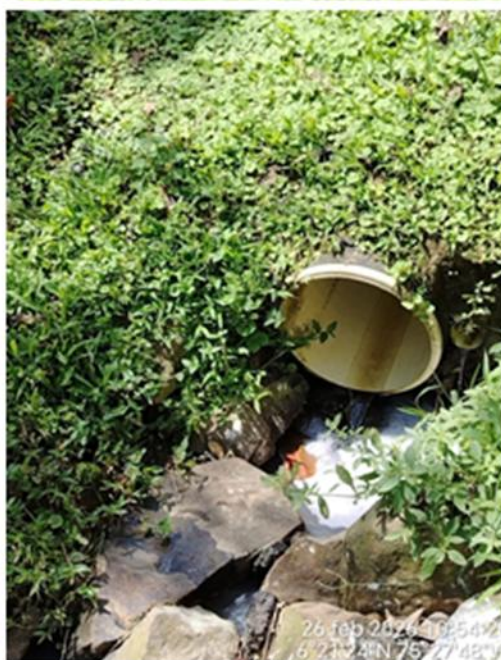
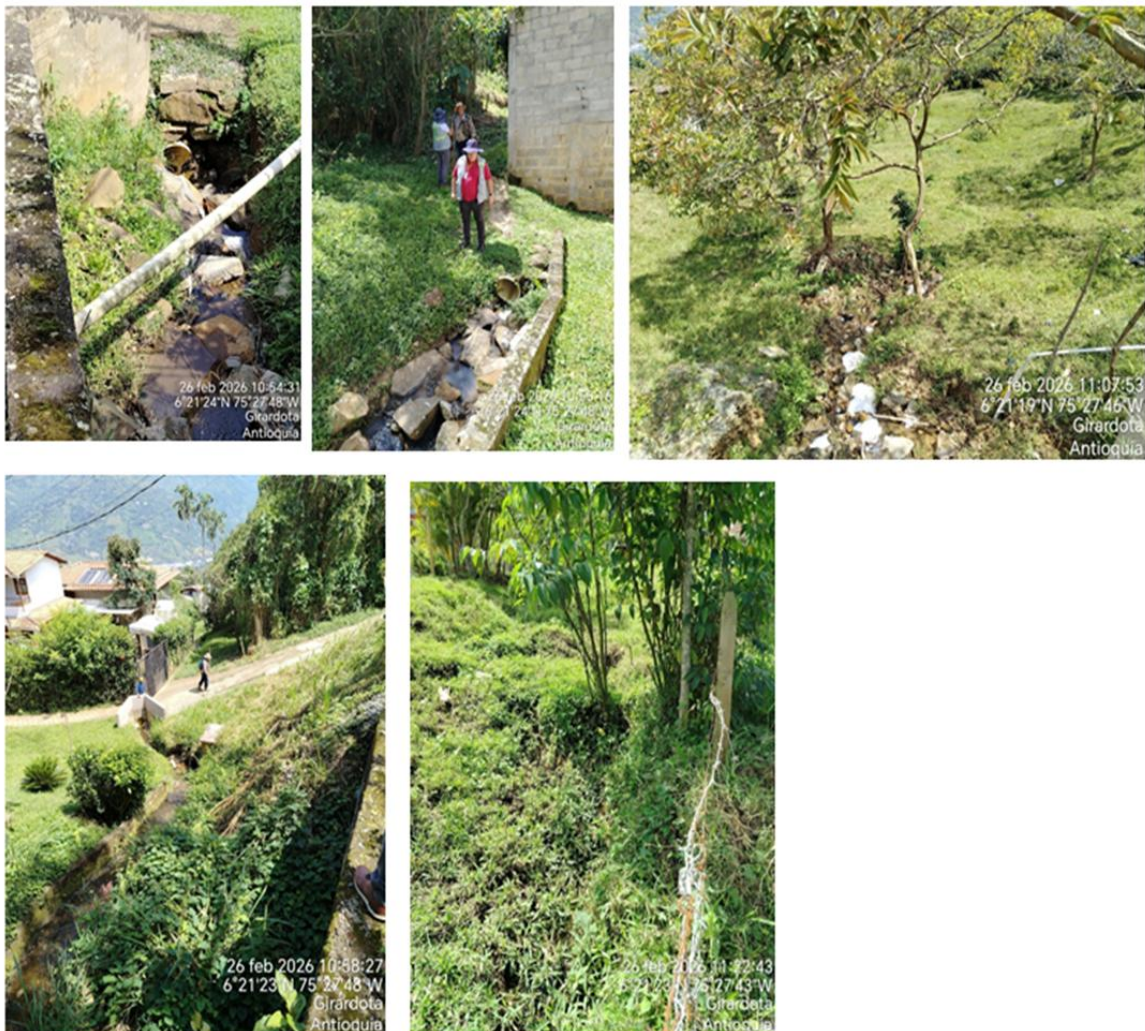
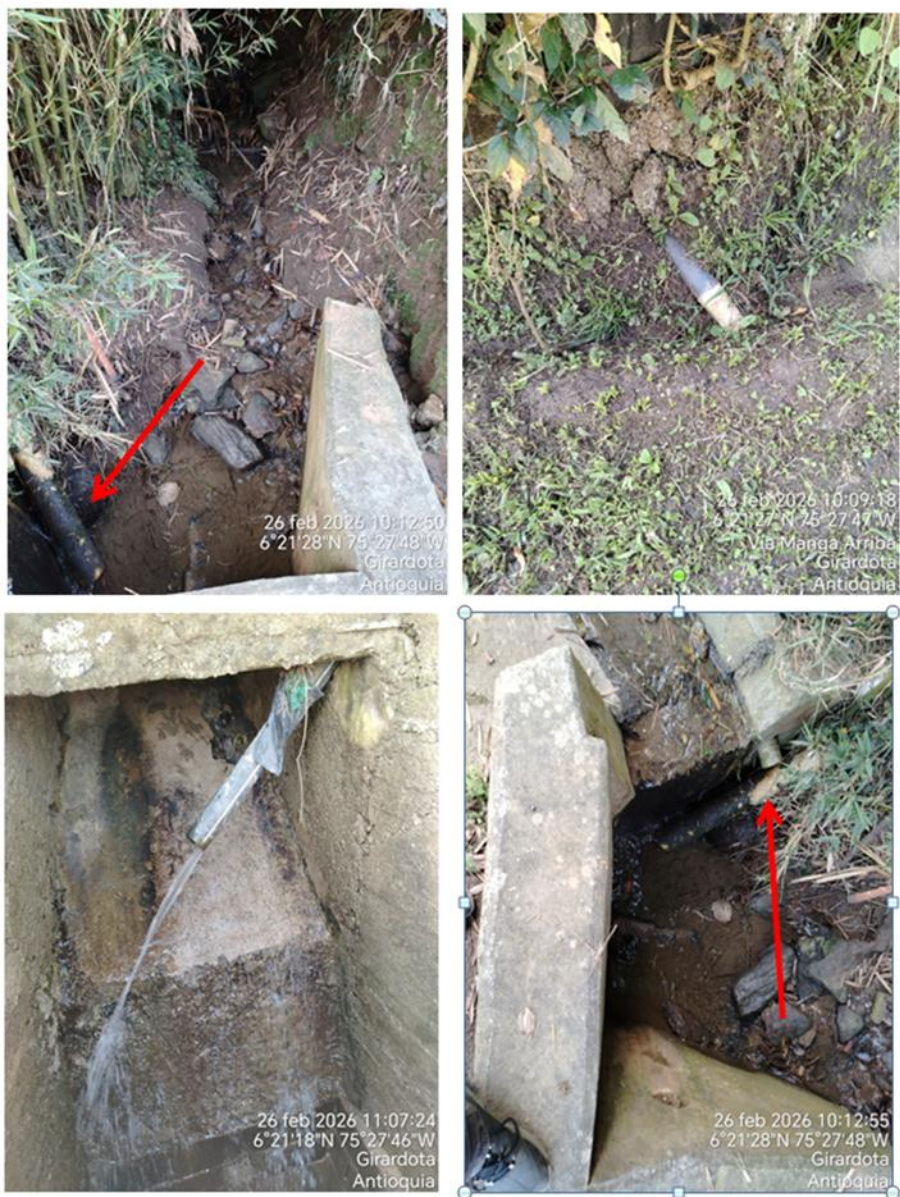
*FOTO 3: Evidencia la presencia de vertimientos de aguas residuales y escorrentías canalizadas (caños) sobre el terreno natural, así como la existencia de tuberías de rebose provenientes de sistemas sépticos. Estas condiciones permiten inferir posibles deficiencias en la disposición, conducción y manejo de aguas residuales, las cuales podrían constituirse en factores determinantes en los procesos de infiltración y escorrentía superficial que afectan la estabilidad de la ladera.*

Lo anterior se ubica en la vereda Manga Arriba, municipio de Girardota, y amerita la evaluación de la eventual responsabilidad por incumplimiento de las disposiciones técnicas, sanitarias y ambientales vigentes en materia de saneamiento básico y manejo de aguas.

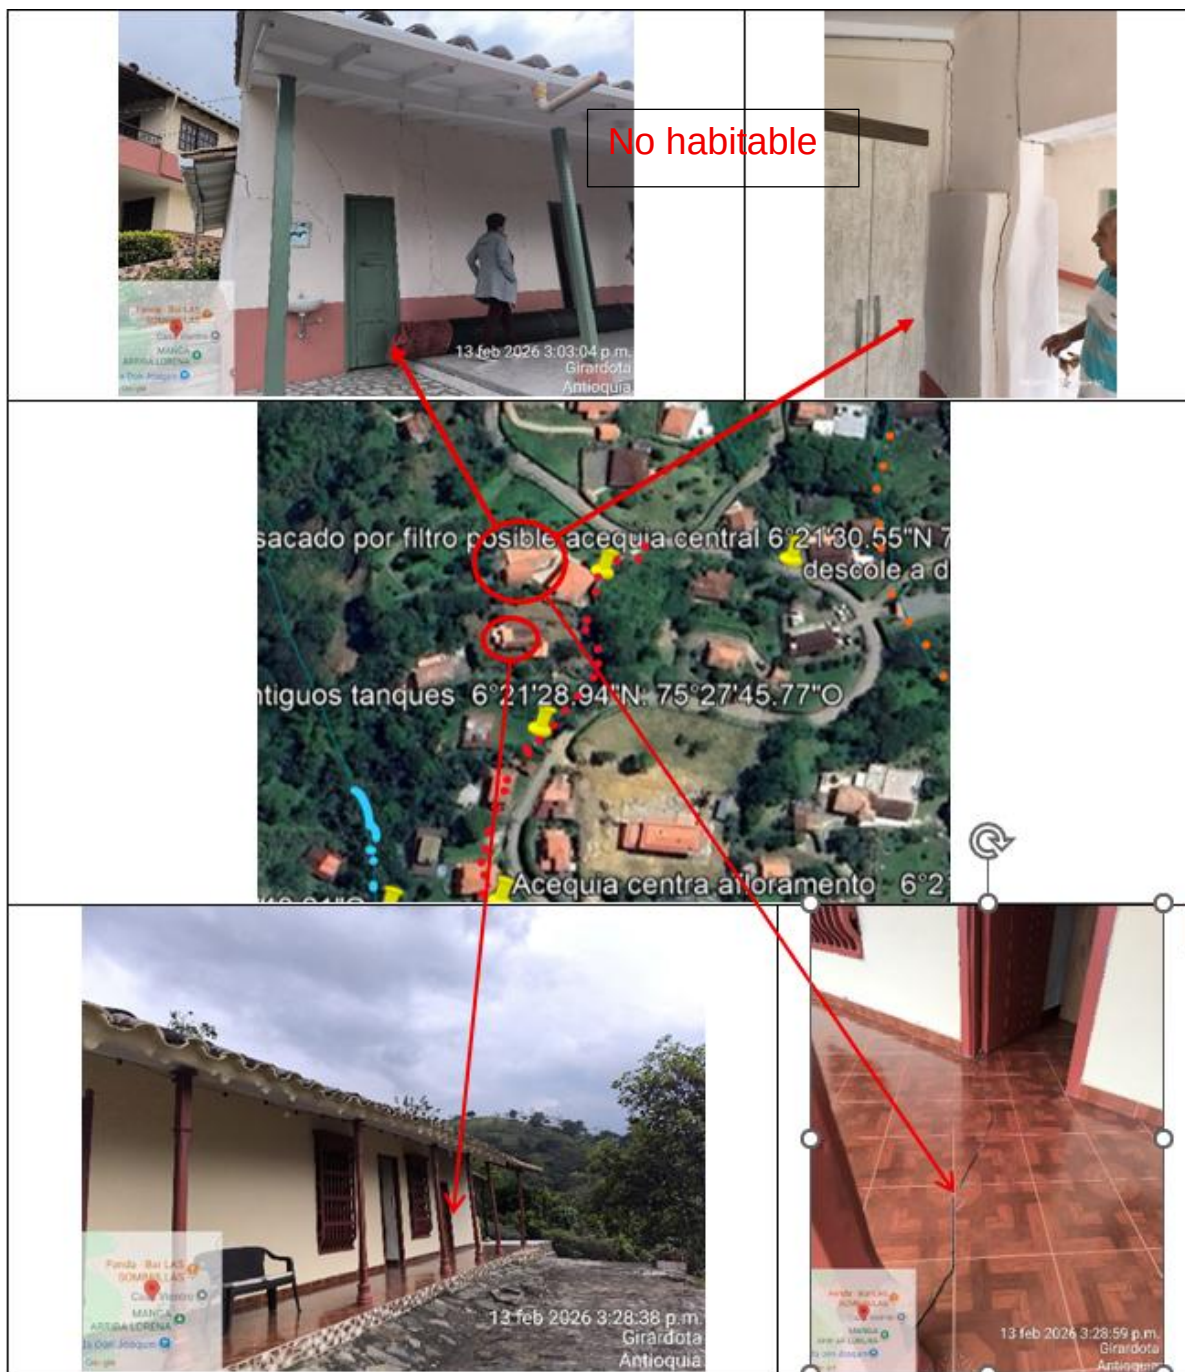
Viviendas con presencias de grietas que afectan la inestabilidad, una de las cuales no puede por el momento ser habitable, la otra se le debe hacer seguimiento

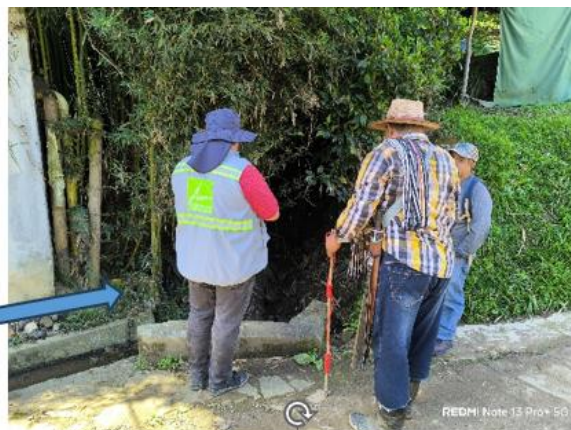
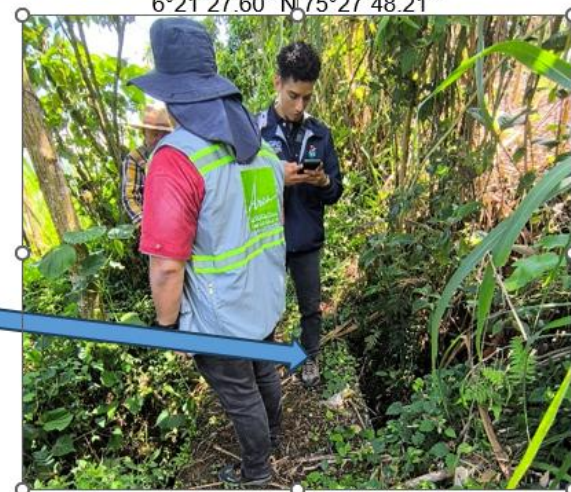
*Cruces en la Acequia occidental*
