## INFORME EJECUTIVO

### MANEJO DE EMERGENCIAS GESTION DEL RIESGO DE DESASTRES SECRETARIA DE INFRAESTRUCTURA

**Atención de emergencia y gestión del riesgo – Incendio en Materiales Dina J. S.A.S.**  
*Vereda San Diego, sector Cabildo – Girardota, Antioquia*

| <b>Fecha del informe</b> | Girardota, 9 de octubre de 2026 |

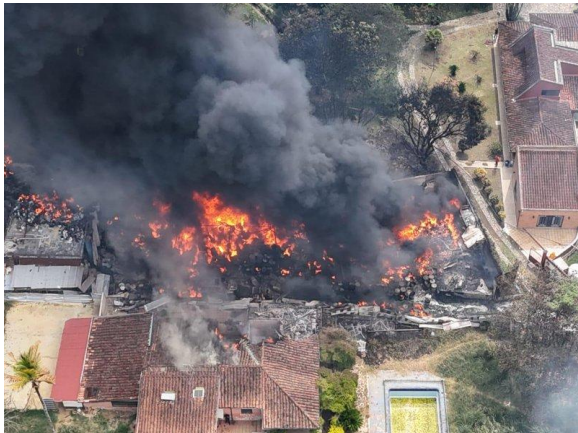
*Foto 1. Vista aérea del incendio durante la atención de la emergencia.*

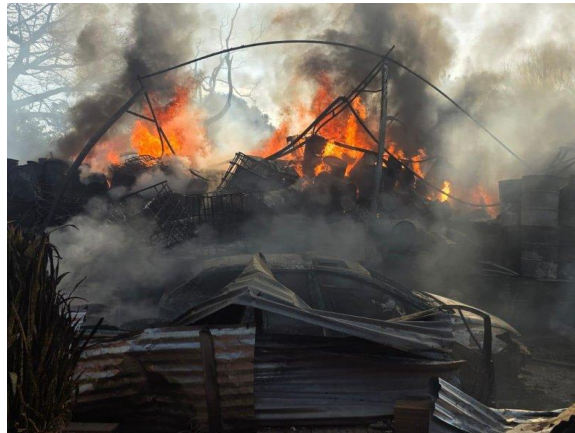
| Componente | Afectación registrada |
|---|---|
| Infraestructura | Instalaciones de la empresa incineradas en su totalidad; bodega de aserrío afectada; colapso parcial de estructuras; daño en el muro lindero y en el cerramiento con la comunidad religiosa. |

*Foto 2. Estructura del establecimiento en combustión.*

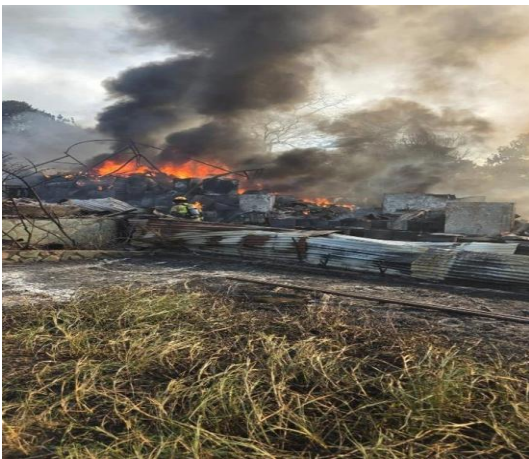
*Foto 3. Propagación del fuego hacia la cobertura vegetal.*

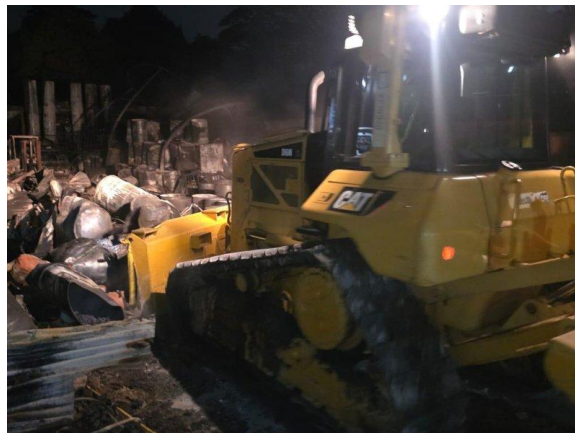
*Foto 4. Remoción y enfriamiento con maquinaria amarilla durante la noche.*

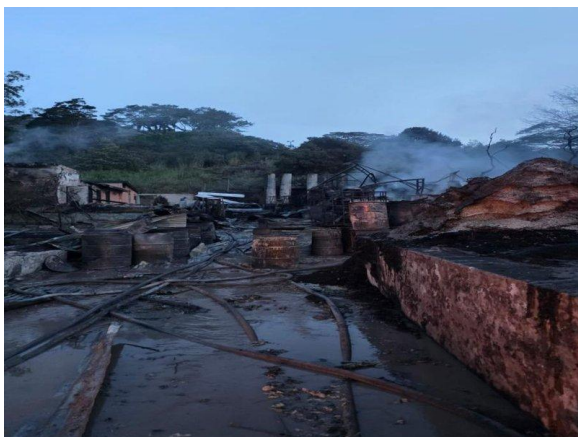
*Foto 5. Condición del área tras el confinamiento del incendio.*

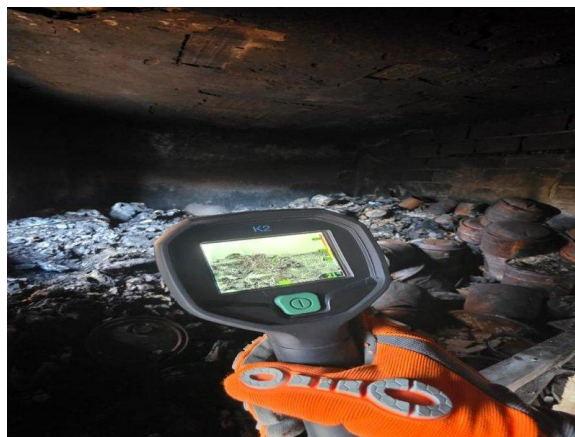
| Escenario | Condición principal | Nivel |
|---|---|---|
| Reactivación del incendio | Sin puntos calientes activos; humo en zona de compostaje. | Medio |

*Foto 6. Verificación de puntos calientes con cámara térmica.*

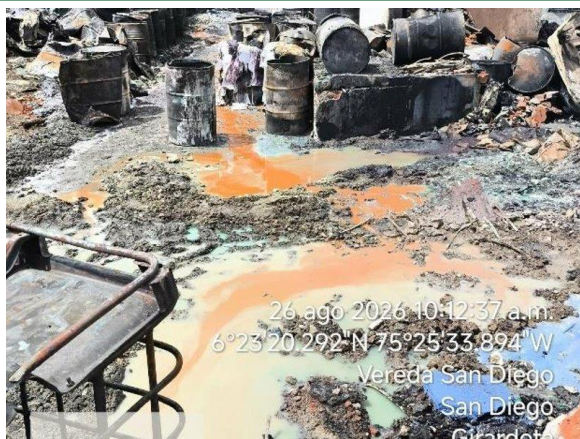
| Escenario | Condición principal | Nivel |
|---|---|---|
| Derrame y escorrentía de sustancias | Charcos de sustancias, recipientes con fondo comprometido, lluvias. | Alto |

Foto 7. Líquidos acumulados y recipientes afectados (26 ago. 2026).

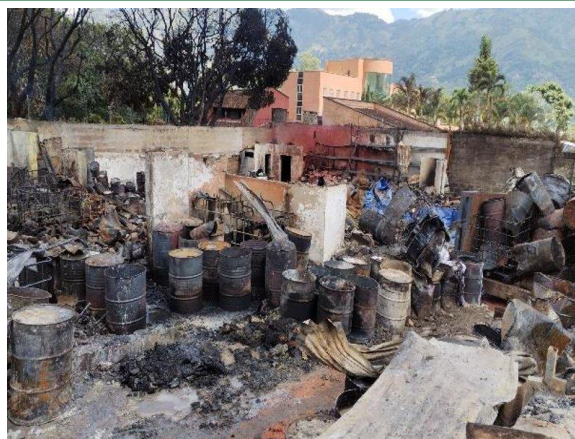
Foto 8. Zona de acopio de barriles incinerados (27 ago. 2026).

- Exigir a la empresa la disposición certificada de residuos y abstenerse de reanudar actividades sin permisos, plan de emergencia e inspección de Bomberos.

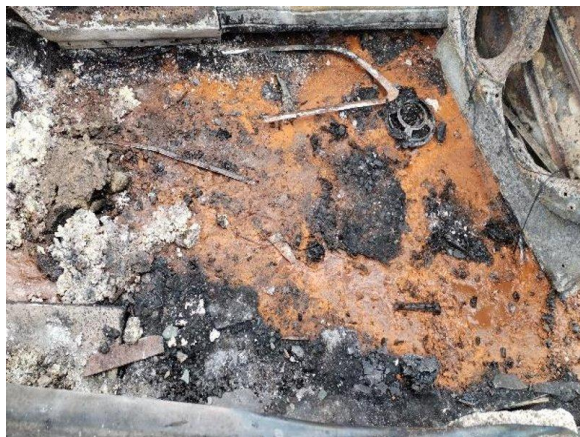
| Escenario | Condición principal | Nivel |
|---|---|---|
| Contaminación del suelo y del agua subterránea | Infiltración en zona de recarga directa del acuífero. | Alto |

Foto 9. Suelo impregnado con sustancias derramadas (27 ago. 2026).

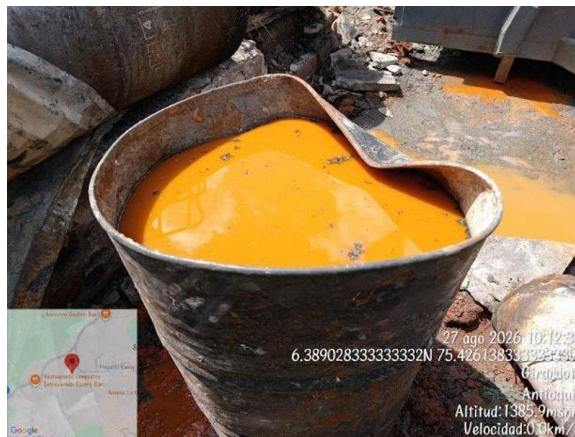
| Escenario | Condición principal | Nivel |
|---|---|---|
| Emisión de vapores inflamables | Presencia confirmada de xileno, sin certeza de su retiro total. | Alto |

Foto 10. Recipiente con sustancia remanente (27 ago. 2026).

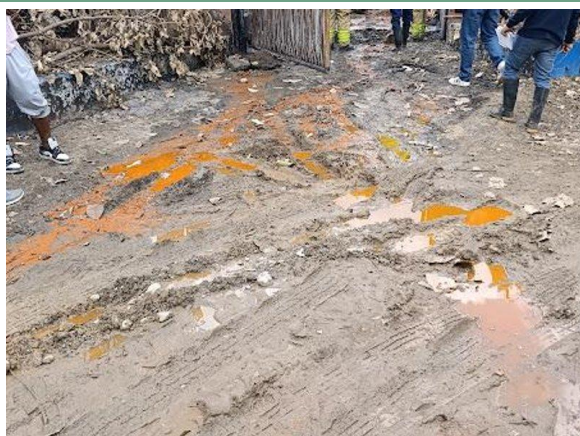
Foto 11. Vía de acceso con rastros de sustancias derramadas (27 ago. 2026).

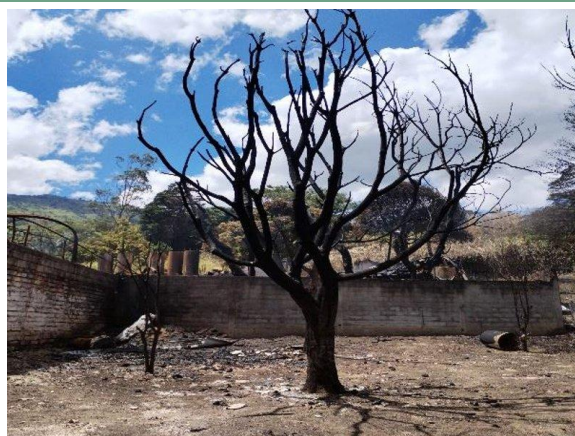
Foto 12. Individuo arbóreo con afectación total de copa (27 ago. 2026).
