INY4 M31B

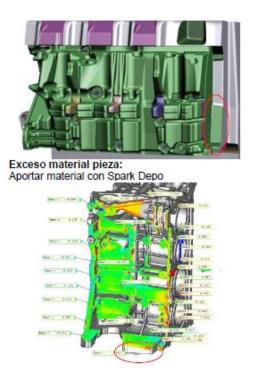
EXCESO DE MATERIAL NO CIERRA BIEN EL NOYO 200

APORTAR MATERIAL A LA ZONA Y ASEGURAR LA PLANITUD
