V1102SQ1B

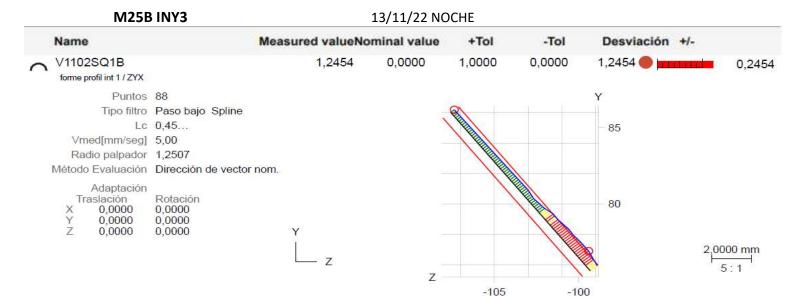
Na	ame	Measured valueNon	ninal value	+ToI	-ToI	Desviación +/-	
$\overline{}$	FP1SQ1	2,0943	0,0000	1,5000	0,0000	2,0943	0,5943
	forme flanc de palier 1 / ZYX

Exceso material pieza: Aportar material con Spark Depo

SOLO SE PUEDE LIMPIAR ALUMINIO

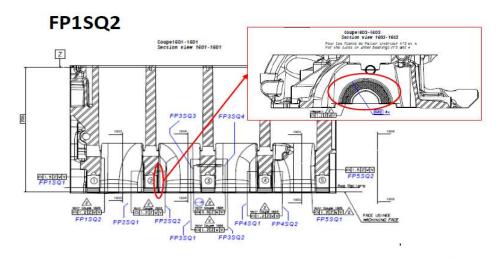
Faltas material pieza: SOLO SE PUEDE LIMPIAR ALUMINIO Exceso material pieza: NO TOCAR
