M25B INY3

15/11/22 NOCHE

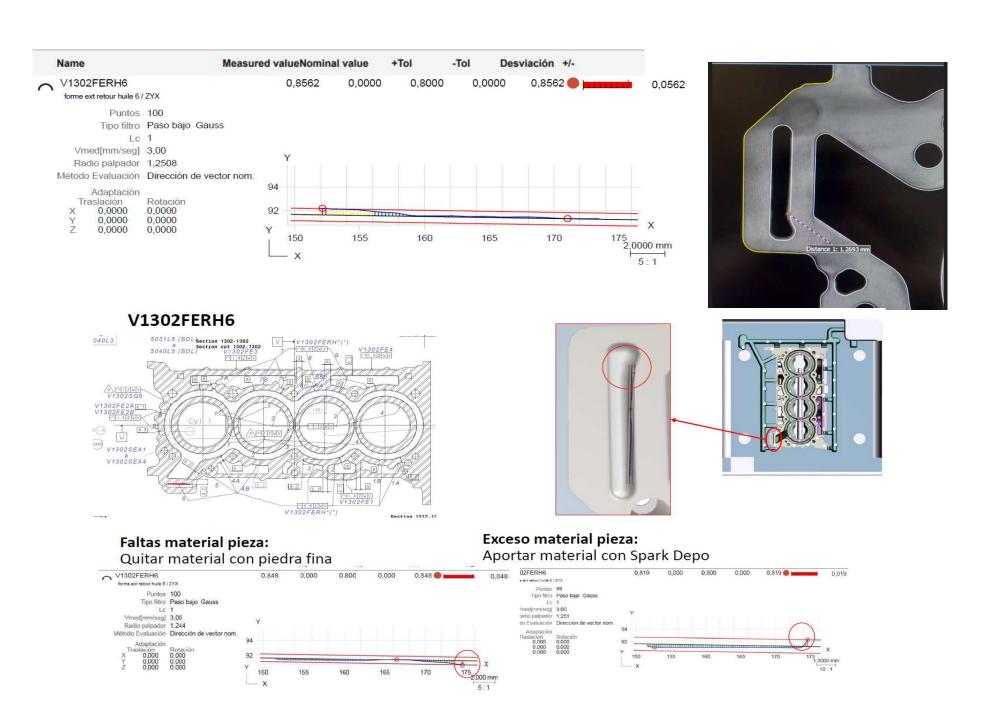
Name	Measured valueNomina	l value	+Tol	-Tol Des	viación +/-		
Δ	FP1SQ1	2,1100	0,0000	1,5000	0,0000	2,1100 🌑 📺	HHA!	0,6100
	forme flanc de palier 1 / ZYX

Faltas material pieza: SOLO SE PUEDE LIMPIAR ALUMINIO Exceso material pieza: NO TOCAR
