Visite maintenance MONTPELLIER

Date: 24/09/2024

Nom client : CC VILLENEUVE LES MAGUELONE

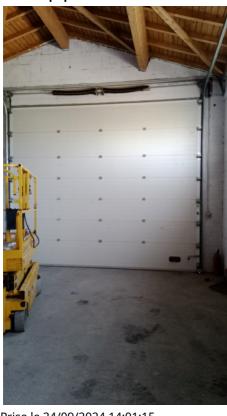
Equipement: SEC01

Etat : Rien à signaler le jour de la visite. Fonctionnement ok

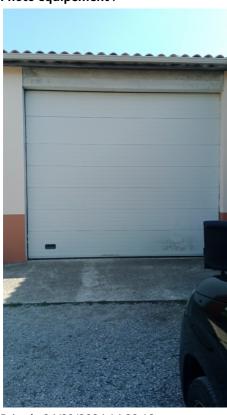
Equipement: SEC02

ANOMALIE SEC RID RAP VOR PAC COU COF PBA: Paire de câbles à remplacer

Diamètre du câble : 3

Longueur estimée du câble : 4500

Etat: Travaux à prévoir

Temps de travail estimé pour la remise en état de l'équipement : 2h

Hauteur de nacelle nécessaire pour les travaux : 6 M
