# **Visite maintenance GRENOBLE**

Nom client: GOUVERNEYRE CARROSSERIE

ville: VOIRON

# **CONTRAT DE MAINTENANCE:**

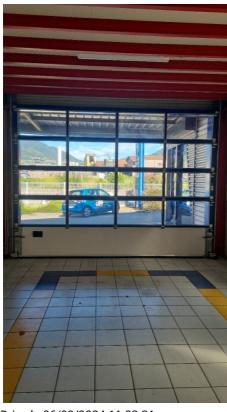
Equipement: SEC03

**Etat** : Rien à signaler le jour de la visite. Fonctionnement ok

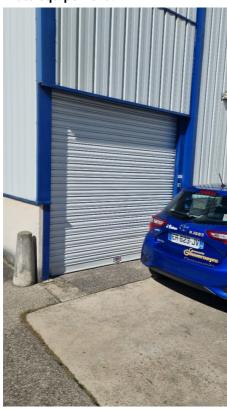
Equipement: RID01

**Etat** : Rien à signaler le jour de la visite. Fonctionnement ok

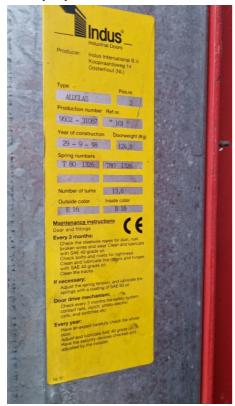
# Photo plaque:

Etat : Rien à signaler le jour de la visite. Fonctionnement ok

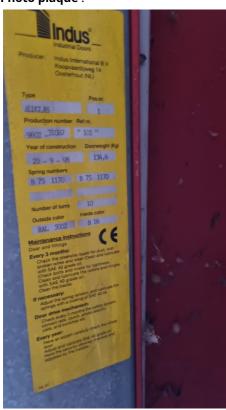
Photo plaque:

Etat : Rien à signaler le jour de la visite. Fonctionnement ok

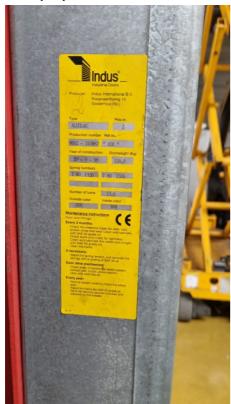
# Photo plaque:

Etat : Rien à signaler le jour de la visite. Fonctionnement ok

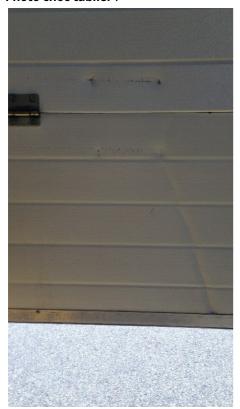
**Localisation choc tablier**: Panneau bas

ANOMALIE SEC RID RAP VOR PAC COU COF PBA: Traces de choc sur le tablier ne gênant pas le bon

fonction nement

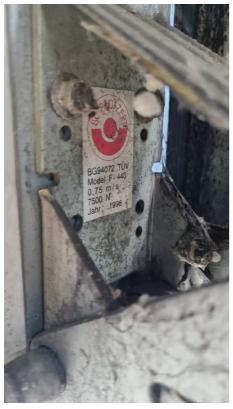
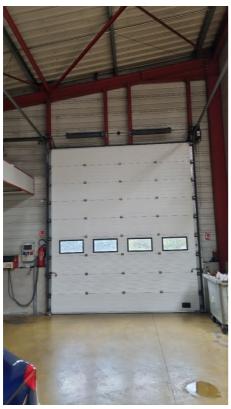
**Equipement**: SEC05

**Etat** : Rien à signaler le jour de la visite. Fonctionnement ok
