# **Visite maintenance GRENOBLE**

Date: 11/09/2024

Nom client: EURIAL VINAY

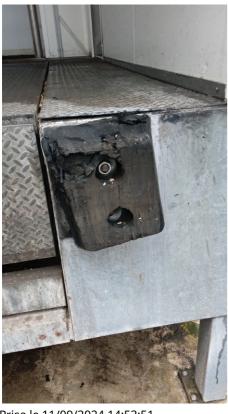
#### Photo butoir:

Liste anomalie NIV MIP PLQ : Butoir droit à remplacer

**Etat** : Travaux à prévoir

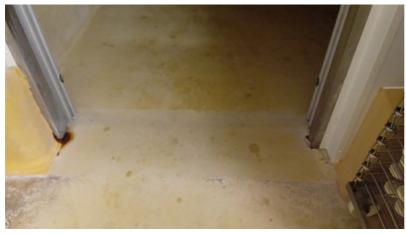
Photo marquage au sol :

ANOMALIE SEC RID RAP VOR PAC COU COF PBA: Marquage au sol à effectuer

Longueur marquage au sol: 1300

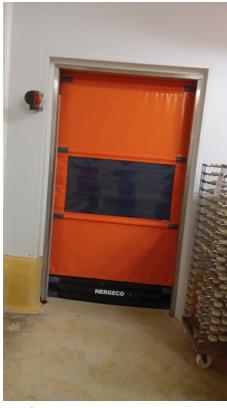
#### Photo équipement :

**Etat**: Travaux à prévoir

Temps de travail estimé pour la remise en état de l'équipement : 1h

Hauteur de nacelle nécessaire pour les travaux : Pas de nacelle

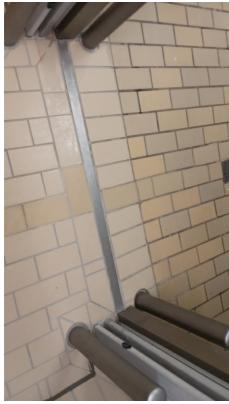
#### Photo marquage au sol:

ANOMALIE SEC RID RAP VOR PAC COU COF PBA: Marquage au sol à effectuer

Longueur marquage au sol: 1300

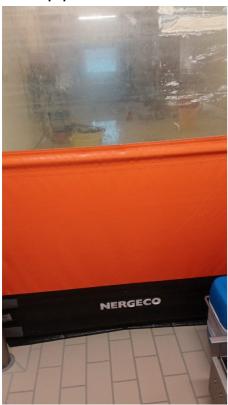
#### Photo équipement :

**Etat**: Rien à signaler le jour de la visite. Fonctionnement ok

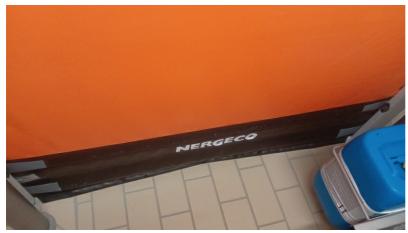
# Photo marquage au sol:

ANOMALIE SEC RID RAP VOR PAC COU COF PBA: Marquage au sol à effectuer

Longueur marquage au sol: 1300

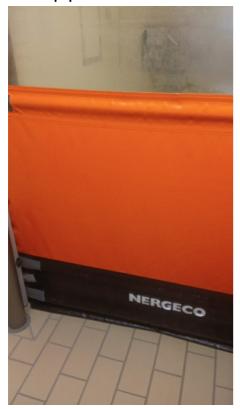
# Photo équipement :

**Etat** : Rien à signaler le jour de la visite. Fonctionnement ok

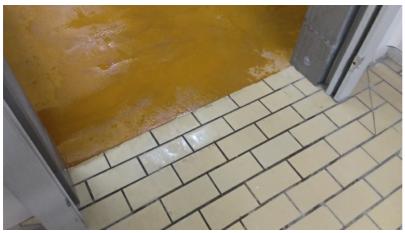
# Photo marquage au sol:

ANOMALIE SEC RID RAP VOR PAC COU COF PBA: Marquage au sol à effectuer

Longueur marquage au sol: 1300

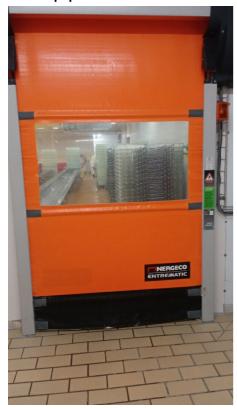
# Photo équipement :

**Etat** : Rien à signaler le jour de la visite. Fonctionnement ok
