Visite maintenance Montpellier v2

Date: 27/11/2024

Nom client: ATOUT BOX NIMES

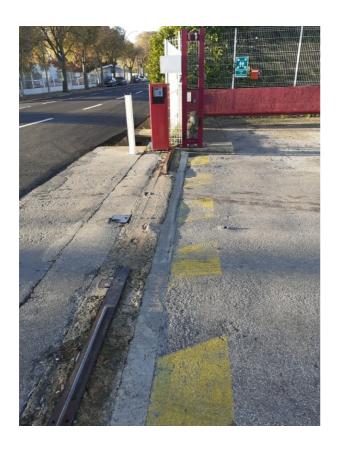
Photo marquage au sol :

Anomalie portail auto-moto : Usure et/ou non-conformité du marquage au sol , Marquage au sol à effectuer

Longueur marquage au sol: 7300

Largeur marquage au sol: 500

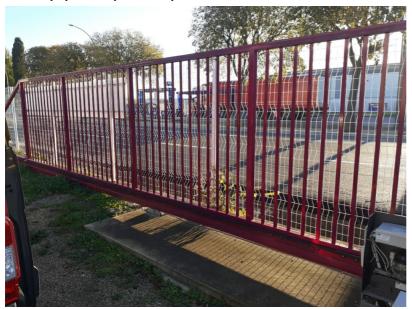
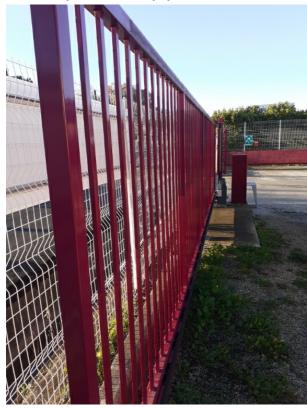
Equipement: PEX01

Etat: Travaux obligatoires

Temps de travail estimé pour la remise en état de l'équipement : 3

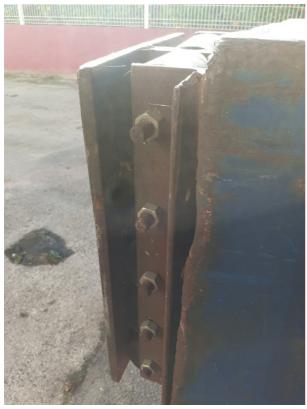
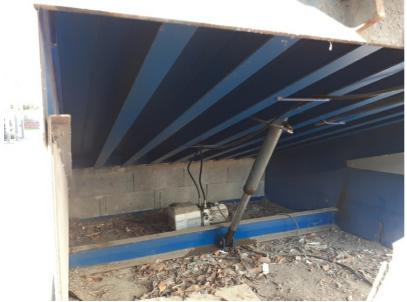
Equipement: NIV01

Anomalie NIV PLQ MIP TEL BLR : Autres composants

autres composants : 1 paire butoirs à ressouder

Etat: Travaux à prévoir

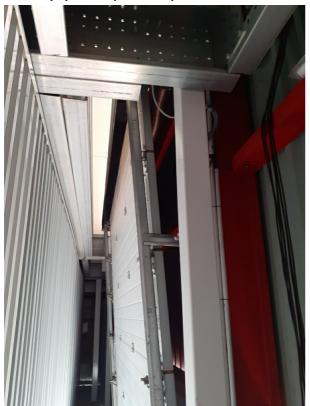
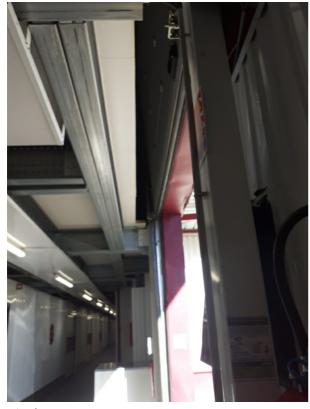
Equipement: SEC03

Etat : Rien à signaler le jour de la visite. Fonctionnement ok

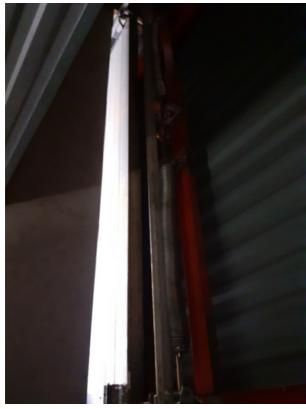
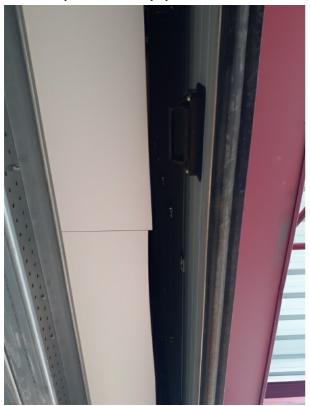
Equipement: SEC02

Etat : Rien à signaler le jour de la visite. Fonctionnement ok

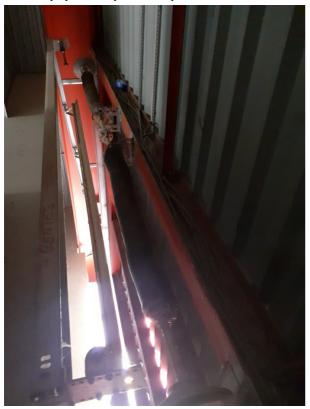
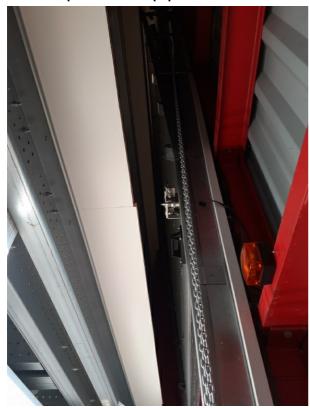
Equipement: SEC01

Etat : Rien à signaler le jour de la visite. Fonctionnement ok
