Visite maintenance MONTPELLIER

Date: 23/10/2024

Nom client : DIADOM
ville : MONTPELLIER
Code postal : 34000

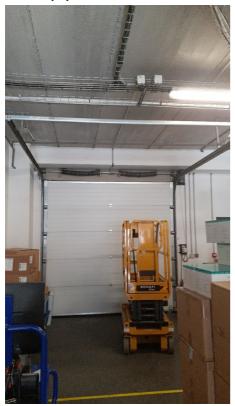
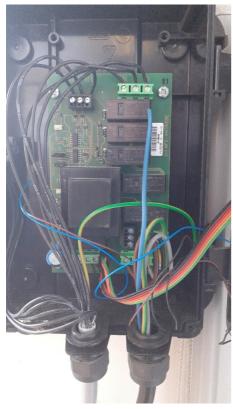
Equipement: SEC01

Etat : Rien à signaler le jour de la visite. Fonctionnement ok

Parachutes ressorts shuntés, remise en service des sécurités

Porte descente HM palpeur non fonctionnel, recherche de panne cordon spiralé HS, prevoir le remplacement pour la remise en service du palpeur, cordon 3 fil. carte isea

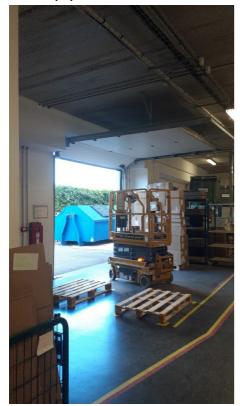
Equipement: SEC02

Etat : Rien à signaler le jour de la visite. Fonctionnement ok

parachutes ressorts shuntés, remise en service des sécurités
