# Visite maintenance Grenoble v3

**Nom client :** KUEHNE NAGEL ANNECY

**Ville :** ANNECY

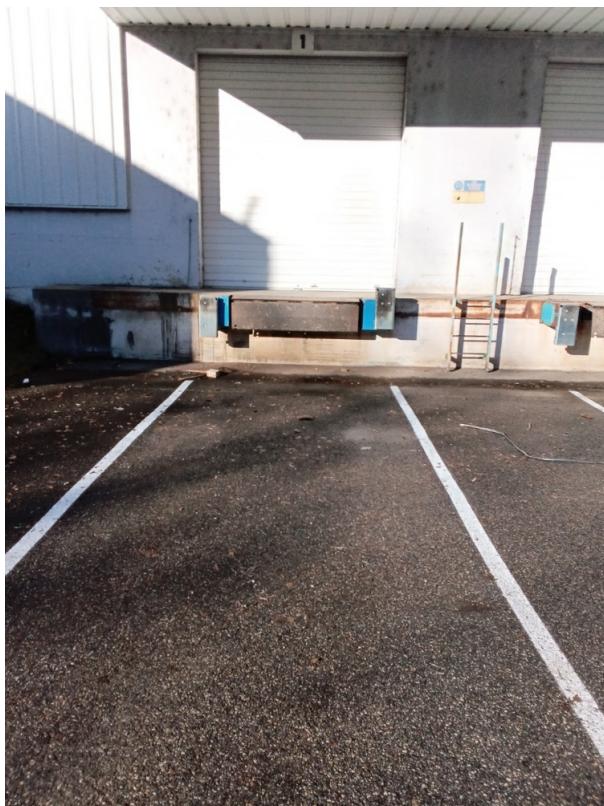
**Equipement :** MIP01

**Etat :** Rien à signaler le jour de la visite. Fonctionnement ok

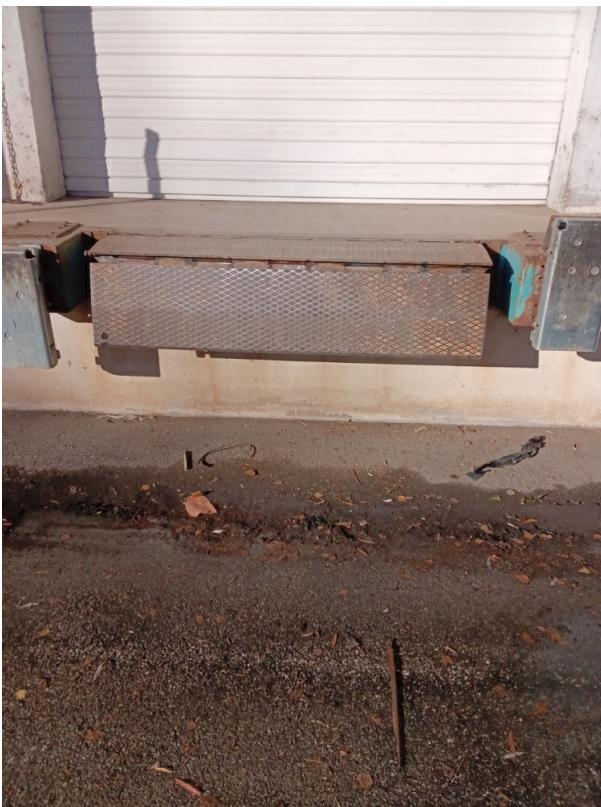
**Equipement :** MIP02

**Etat :** Rien à signaler le jour de la visite. Fonctionnement ok

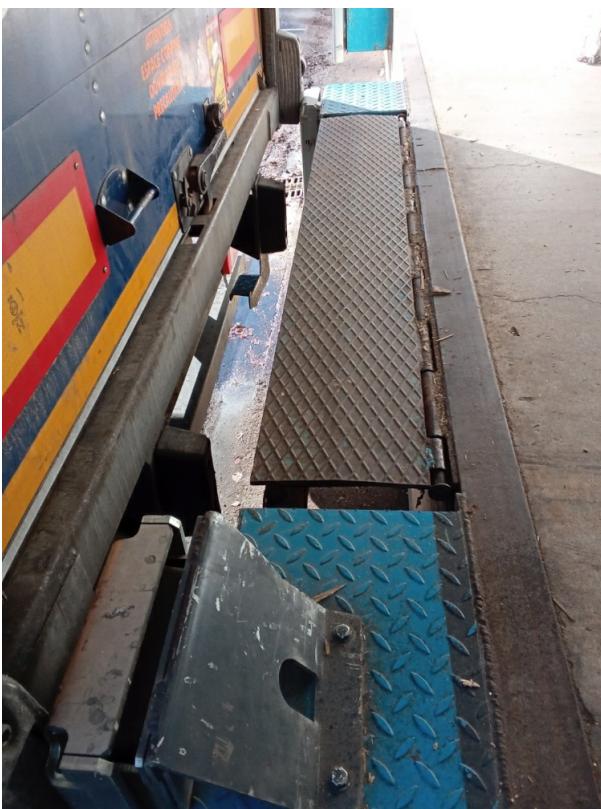
**Equipement :** MIP03

**Etat :** Rien à signaler le jour de la visite. Fonctionnement ok

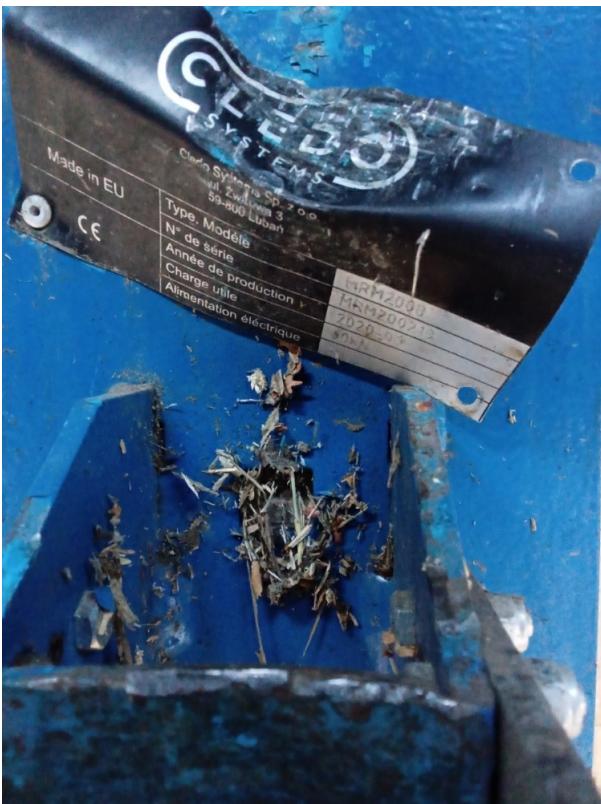
**Equipement :** MIP04

**Anomalie NIV PLQ MIP TEL BLR :** Autres composants

**autres composants :** butoirs gauche a ressoudé

**Etat :** Travaux à prévoir

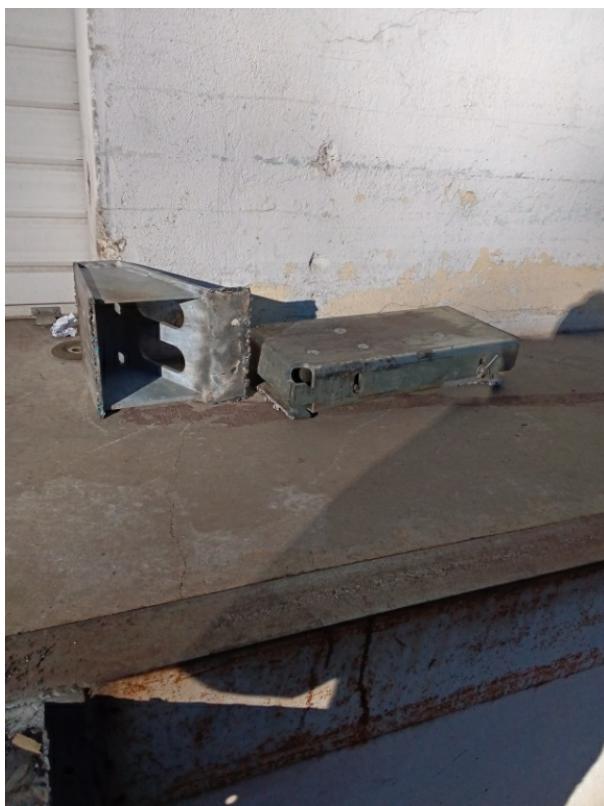
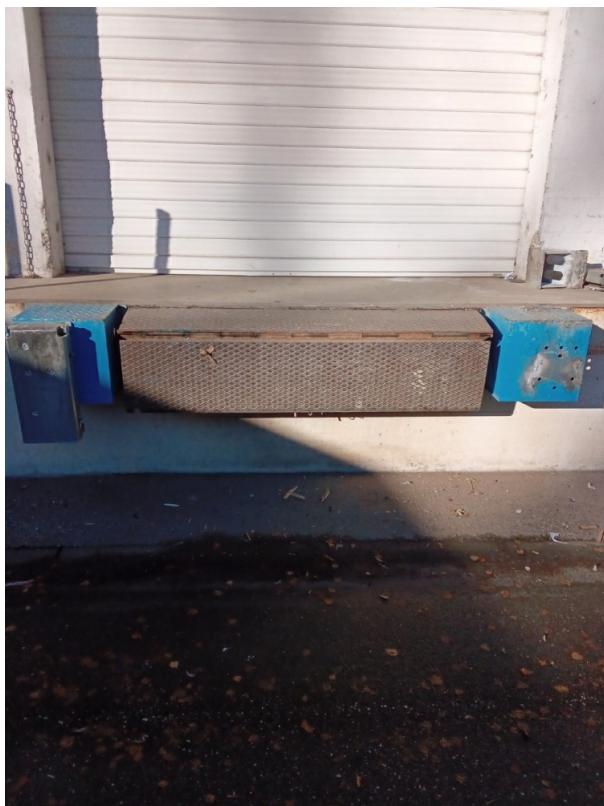
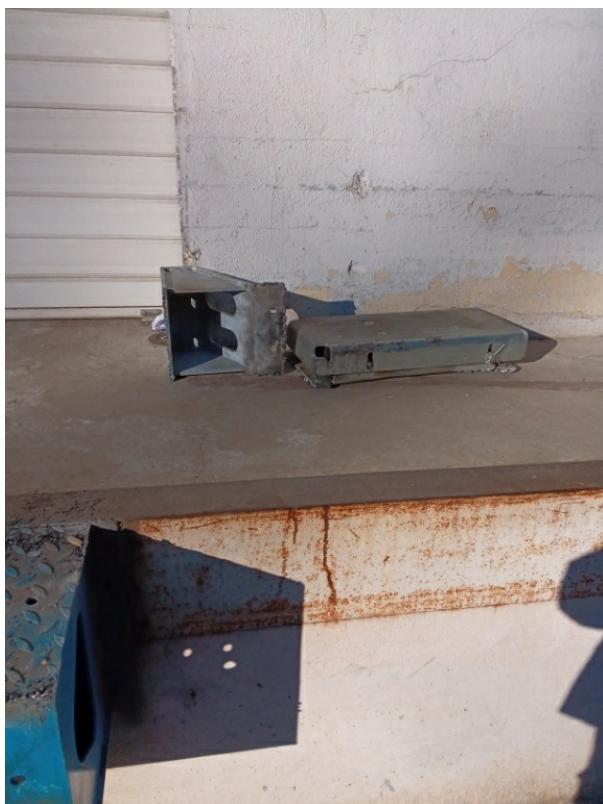
**Equipement :** MIP05

**Anomalie NIV PLQ MIP TEL BLR :** Butoir gauche à remplacer

**Marque - modèle butoir :** butdock + rehausse a remplacé

**Dimensions butoir :** 250 x 540

**Etat :** Travaux obligatoires

**Temps de travail estimé pour la remise en état de l'équipement :** 2h

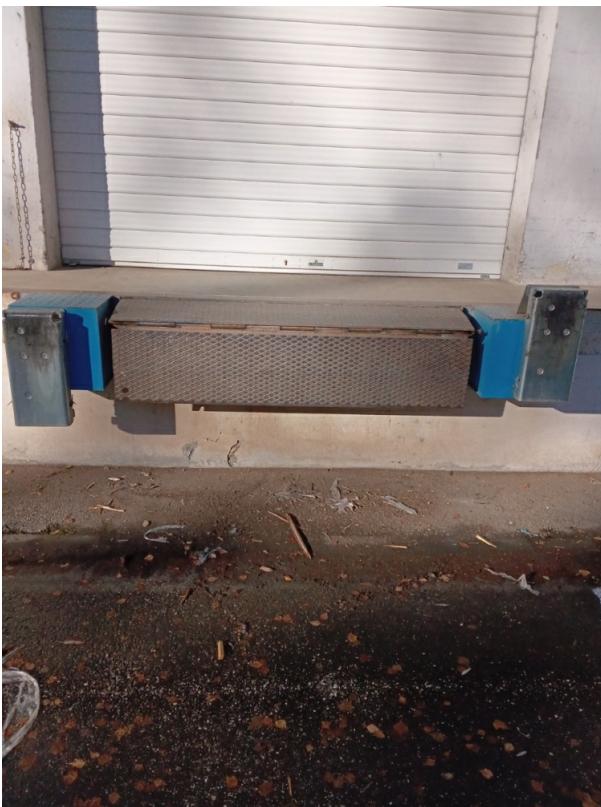
**Equipement :** MIP06

**Etat :** Rien à signaler le jour de la visite. Fonctionnement ok

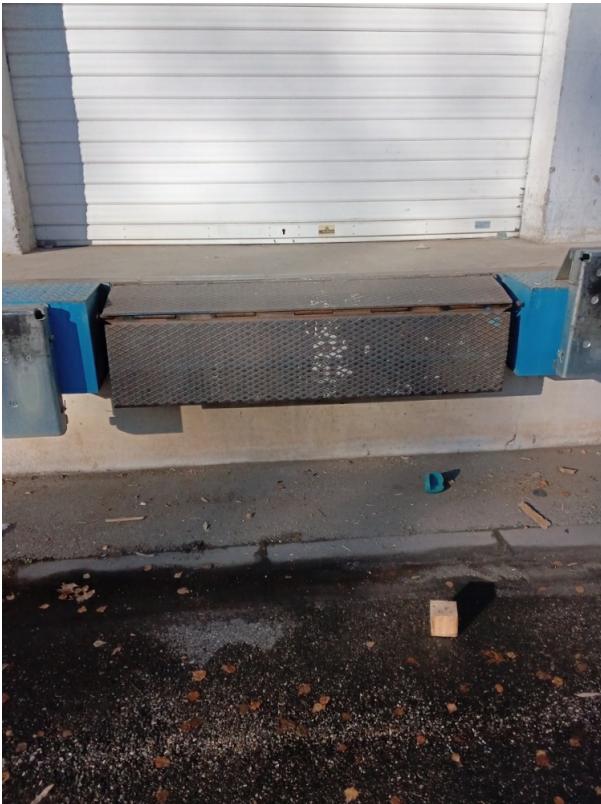
**Equipement :** MIP07

**Etat :** Rien à signaler le jour de la visite. Fonctionnement ok

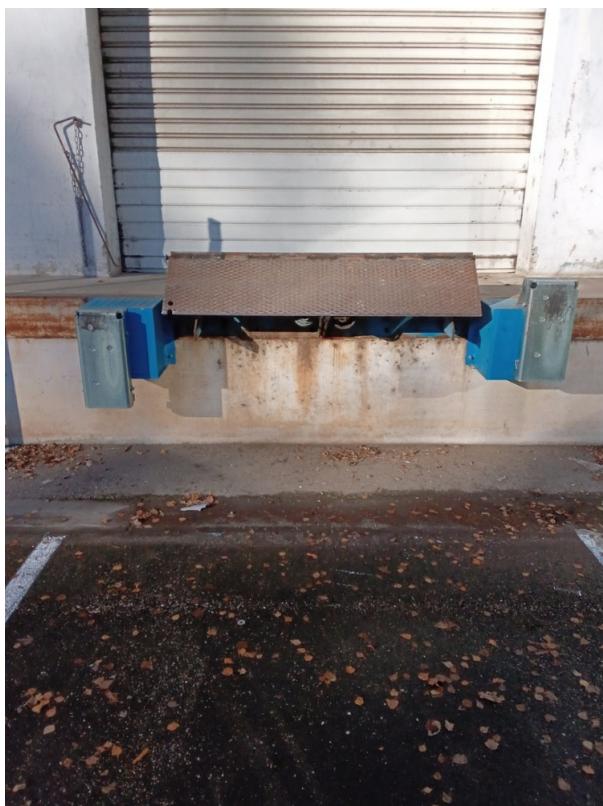
**Equipement :** MIP08

**Anomalie NIV PLQ MIP TEL BLR :** Equipement à remplacer

**Marque équipement :** cledo

**Dimension équipement :** butoirs a butoirs 2650 mm

**Etat :** Travaux obligatoires

**Temps de travail estimé pour la remise en état de l'équipement :** 8h

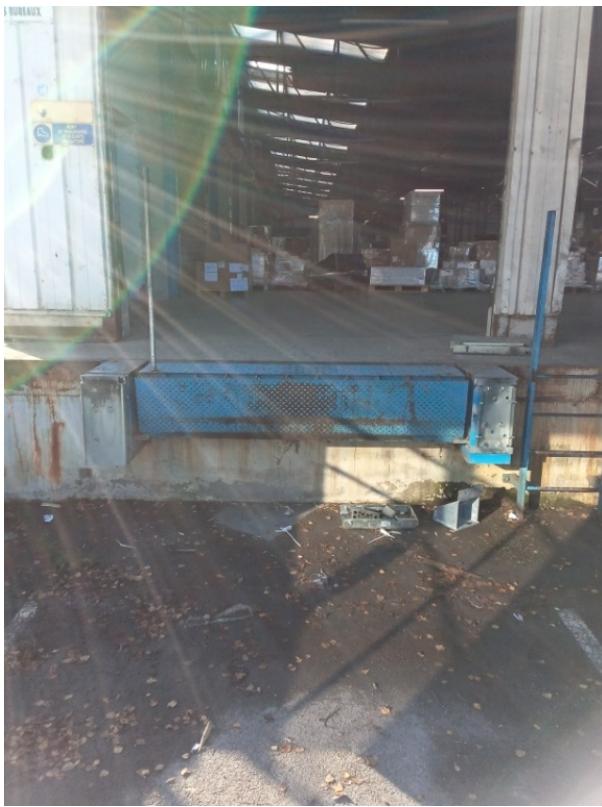
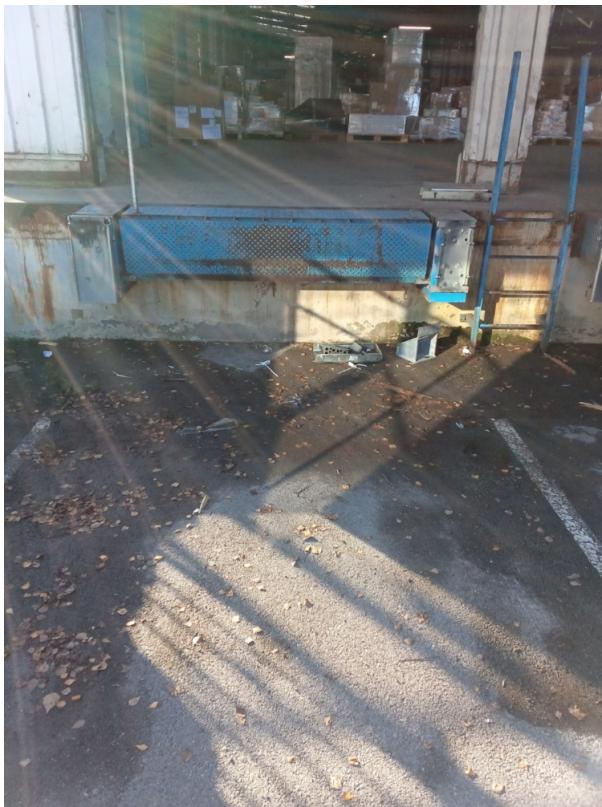
**Equipement :** MIP09

**Anomalie NIV PLQ MIP TEL BLR :** Butoir gauche à remplacer

**Marque - modèle butoir :** butdock 100

**Dimensions butoir :** 540 x 250

**Etat :** Travaux obligatoires

**Temps de travail estimé pour la remise en état de l'équipement :** 1h

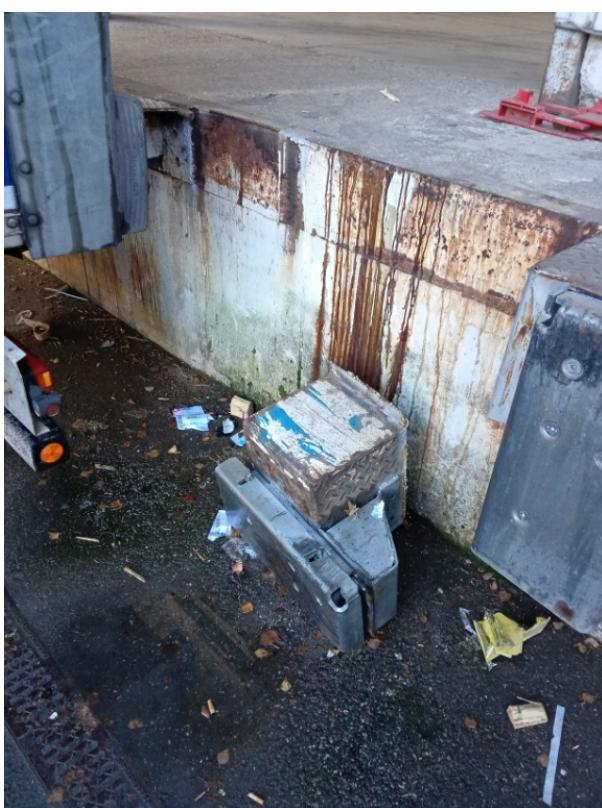
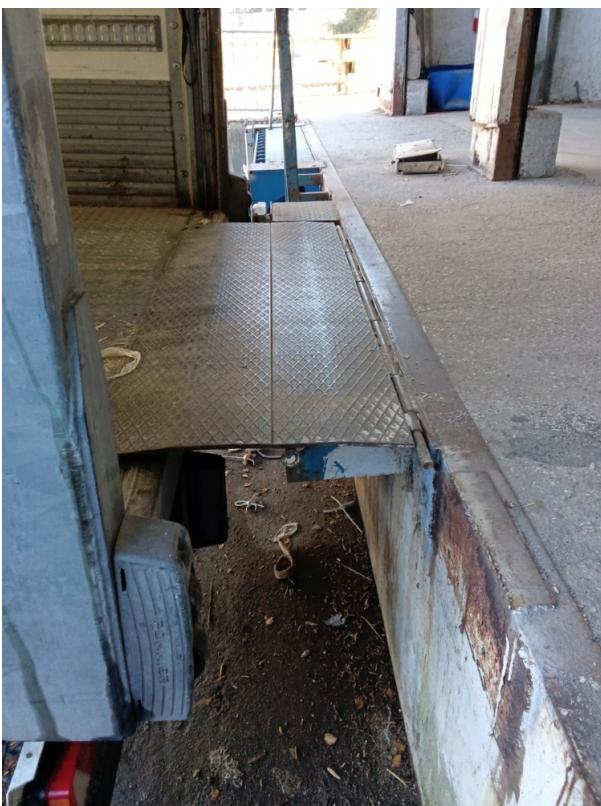
**Equipement :** MIP10

**Anomalie NIV PLQ MIP TEL BLR :** Butoir gauche à remplacer, Autres composants

**Marque - modèle butoir :** butdock 100 avec rehausse + caisson

**Dimensions butoir :** 250x540

**Etat :** Travaux obligatoires

**Temps de travail estimé pour la remise en état de l'équipement :** 2h

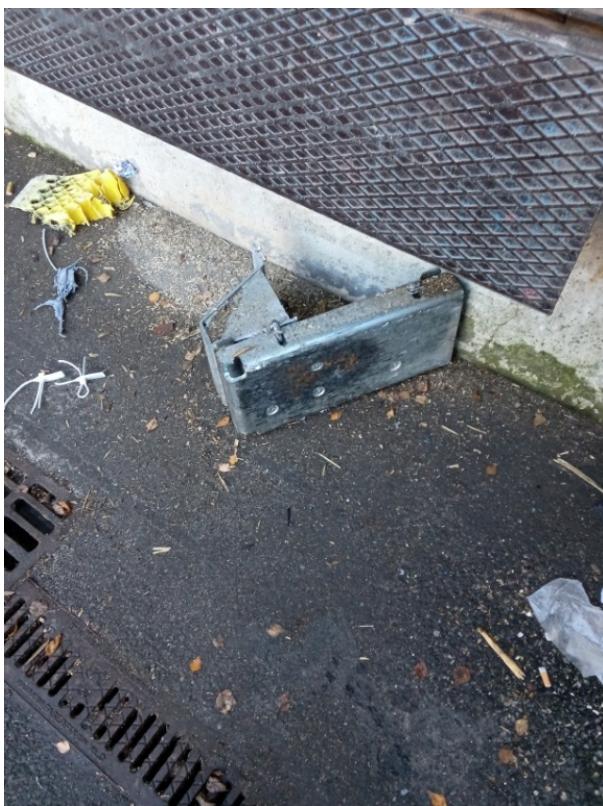
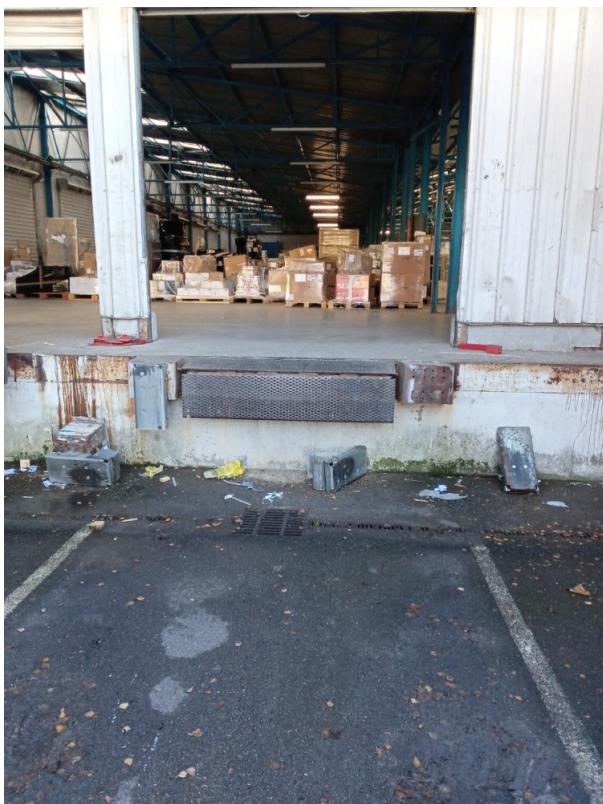
**Equipement :** MIP11

**Anomalie NIV PLQ MIP TEL BLR :** Butoir gauche à remplacer

**Marque - modèle butoir :** bitdock 100

**Dimensions butoir :** 240x450

**Etat :** Travaux obligatoires

**Temps de travail estimé pour la remise en état de l'équipement :** 1h

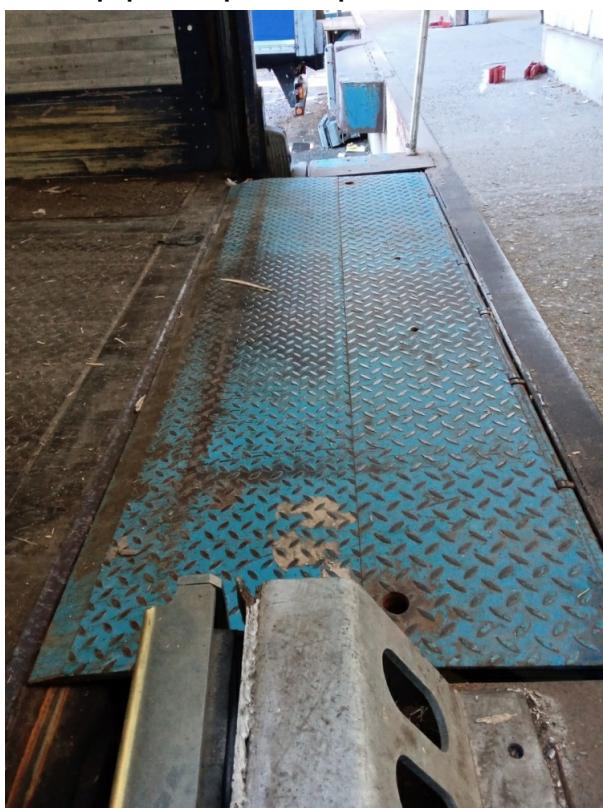
**Etat :** Rien à signaler le jour de la visite. Fonctionnement ok

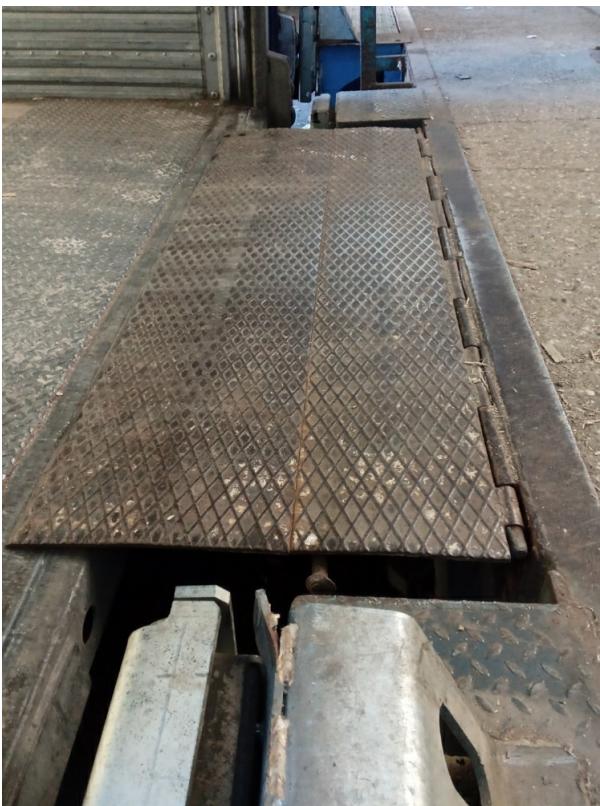
**Etat** : Rien à signaler le jour de la visite. Fonctionnement ok

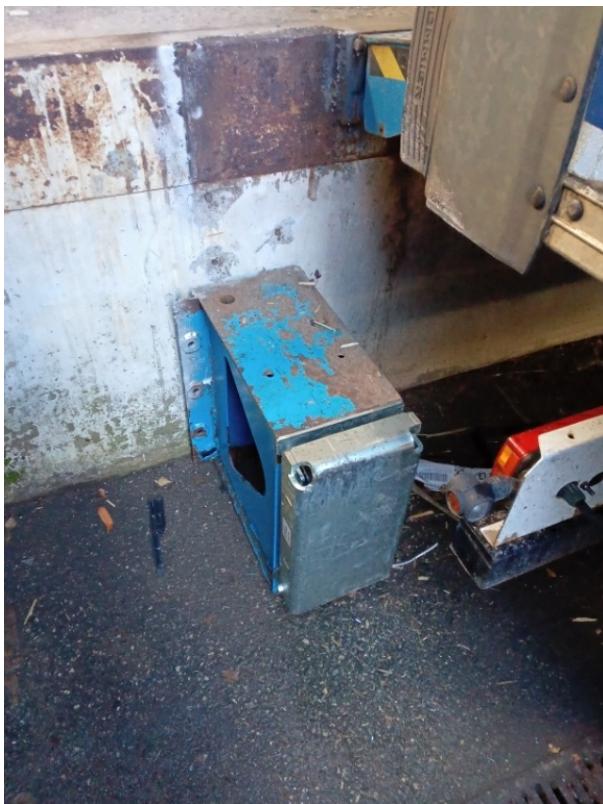
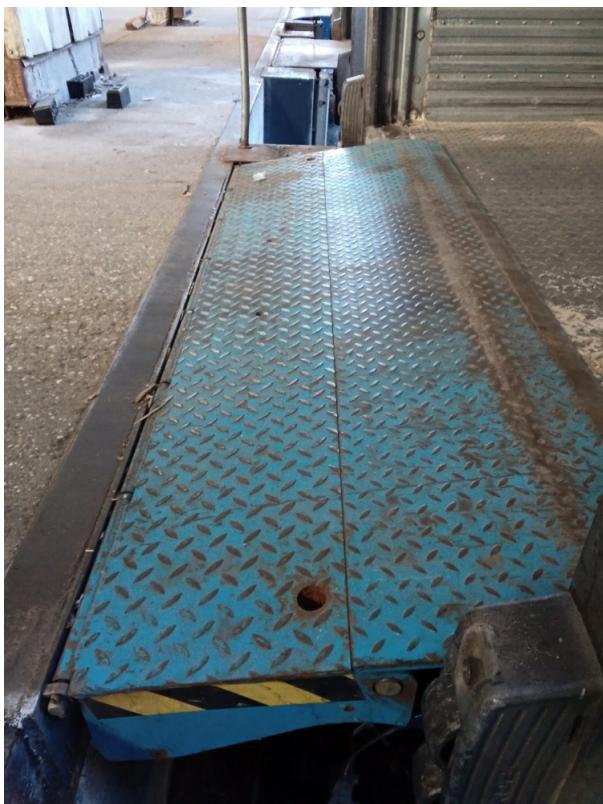
**Equipement** : MIP14

**Anomalie NIV PLQ MIP TEL BLR** : Butoir droit à remplacer, Butoir gauche à remplacer

**Marque - modèle butoir** : butdock + caisson a remplacer

**Dimensions butoir** : 250x540

**Etat :** Travaux obligatoires

**Temps de travail estimé pour la remise en état de l'équipement :** 2h

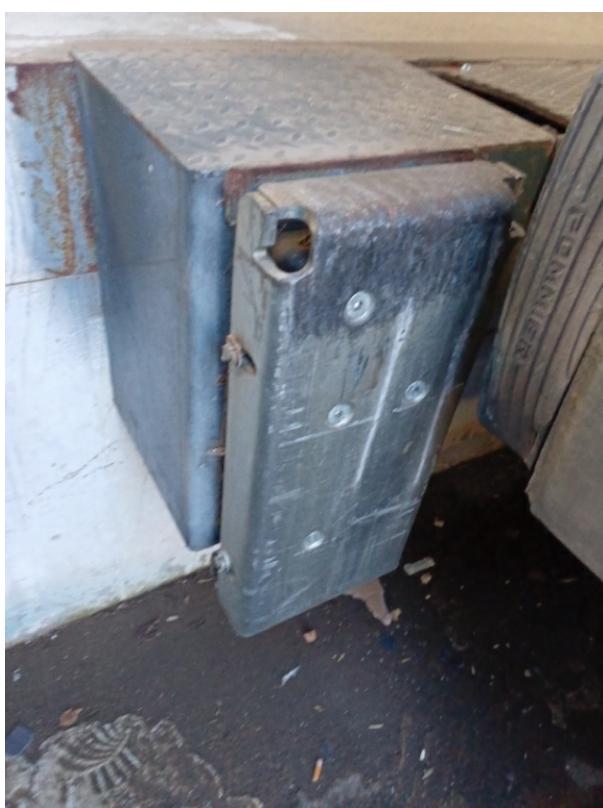
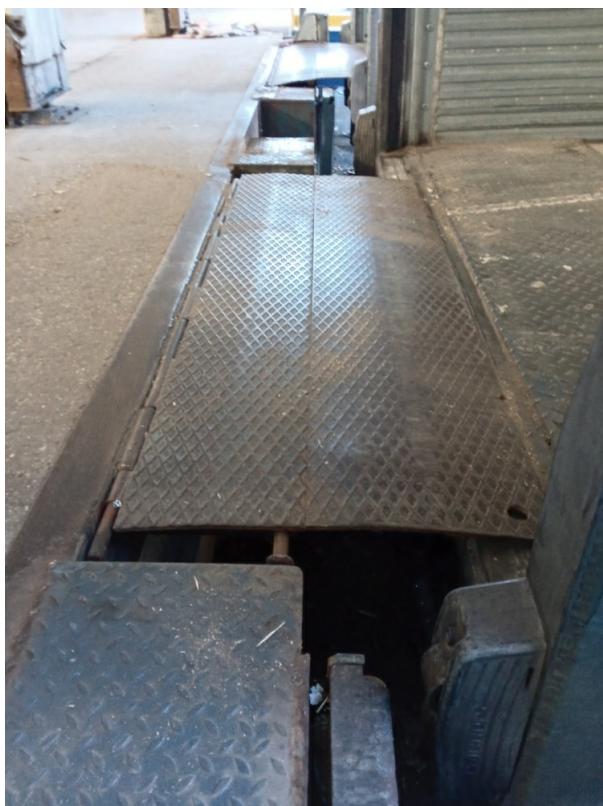
**Equipement :** MIP15

**Anomalie NIV PLQ MIP TEL BLR :** Butoir gauche à remplacer

**Marque - modèle butoir :** butdock 100 + rehausseur

**Dimensions butoir :** 250x540

**Etat :** Travaux obligatoires

**Temps de travail estimé pour la remise en état de l'équipement :** 1h

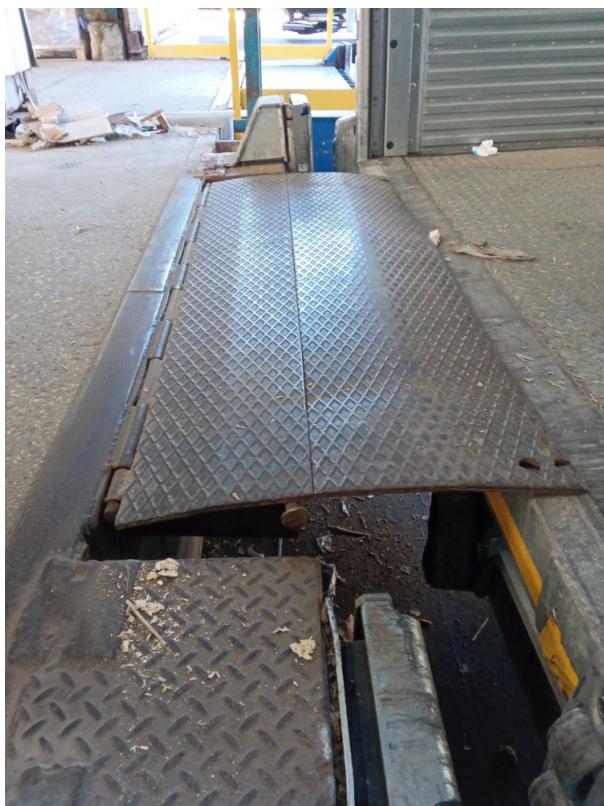
**Etat :** Rien à signaler le jour de la visite. Fonctionnement ok

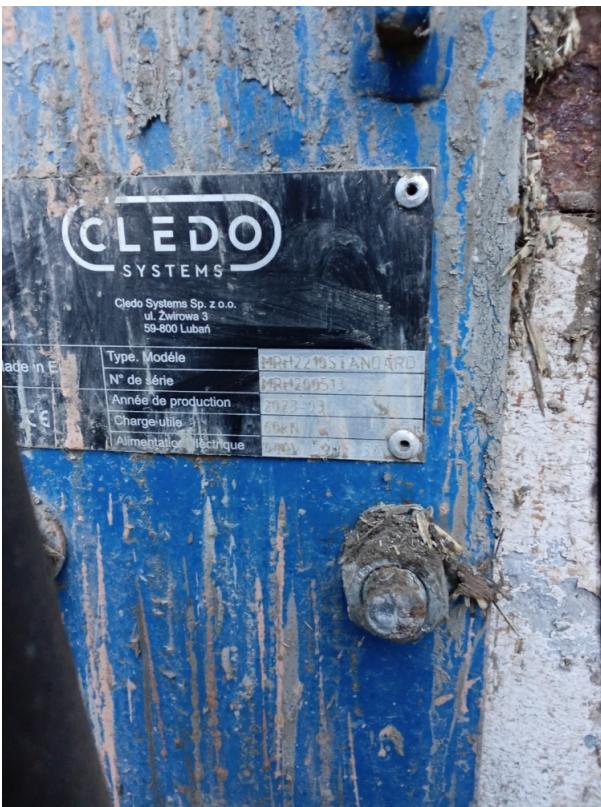
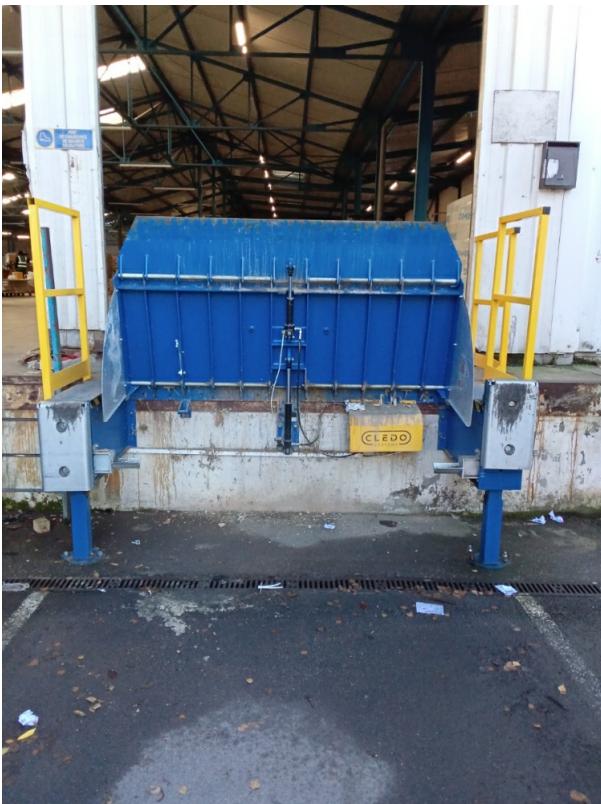
**Etat :** Rien à signaler le jour de la visite. Fonctionnement ok

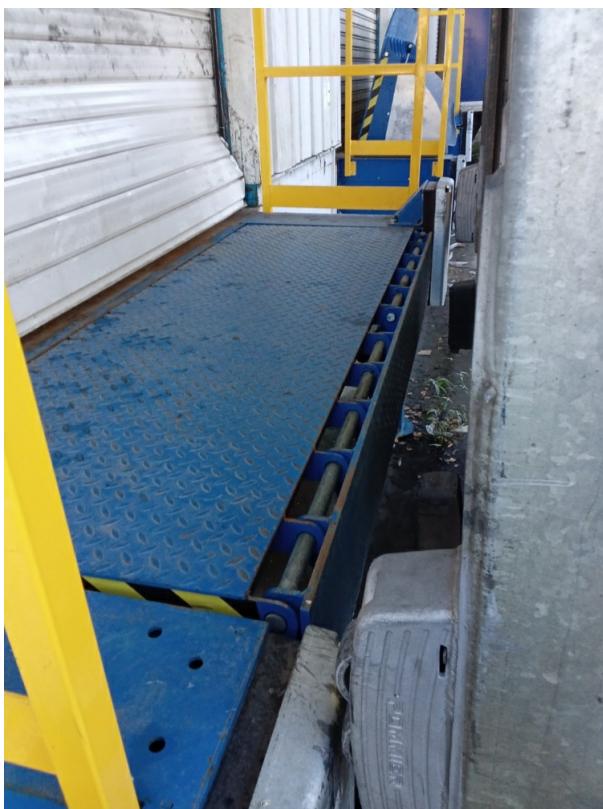
**Etat :** Rien à signaler le jour de la visite. Fonctionnement ok

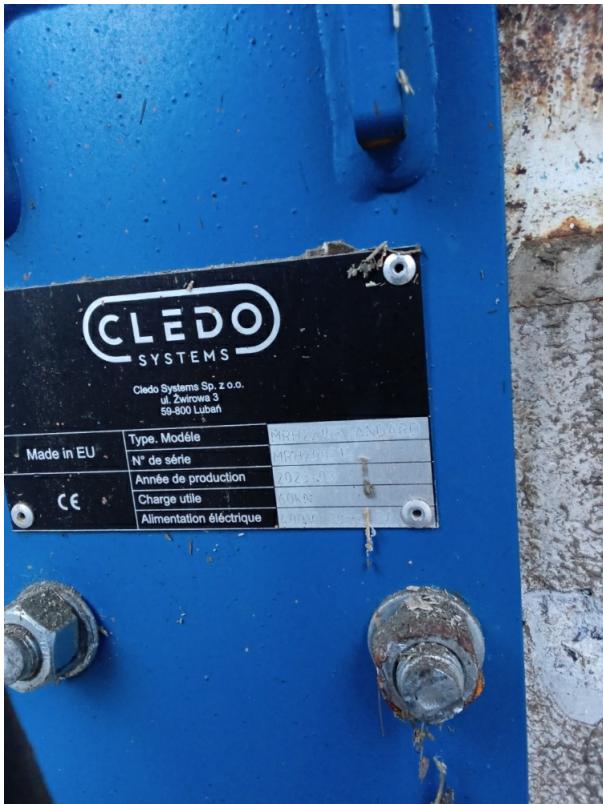
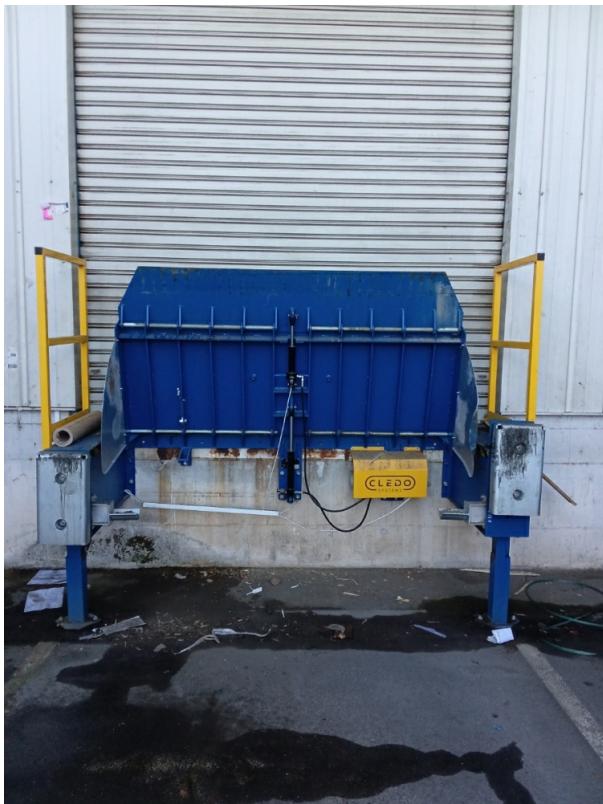
**Etat :** Rien à signaler le jour de la visite. Fonctionnement ok

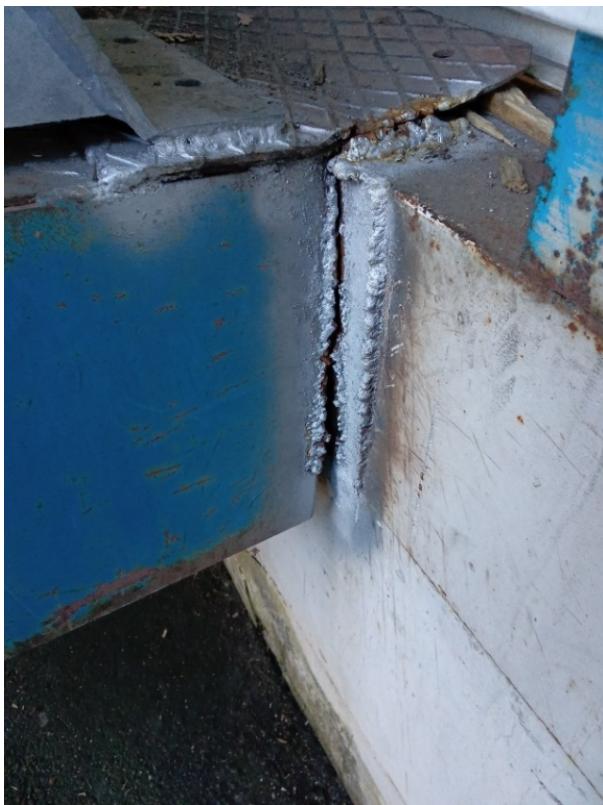
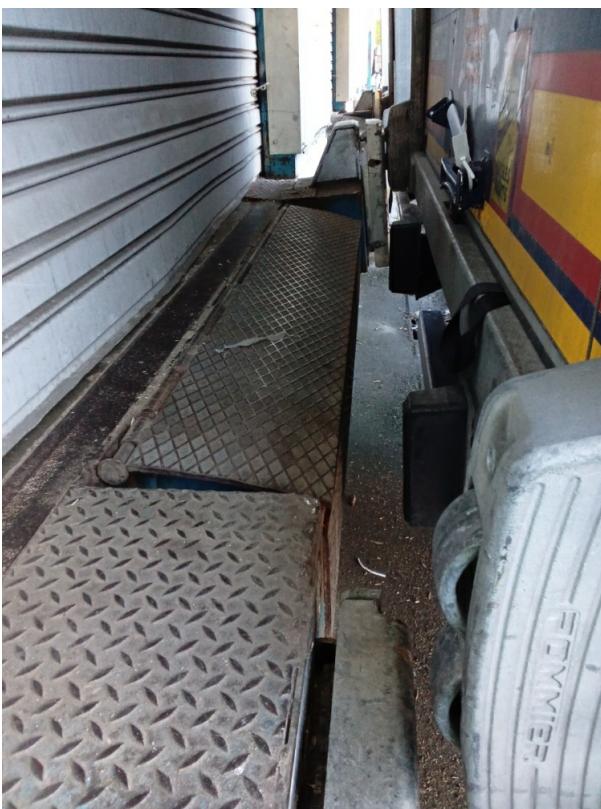
**Equipement :** MIP20

**Anomalie NIV PLQ MIP TEL BLR :** Fissure du cordon de soudure

**Etat :** Travaux obligatoires

**Temps de travail estimé pour la remise en état de l'équipement :** 1

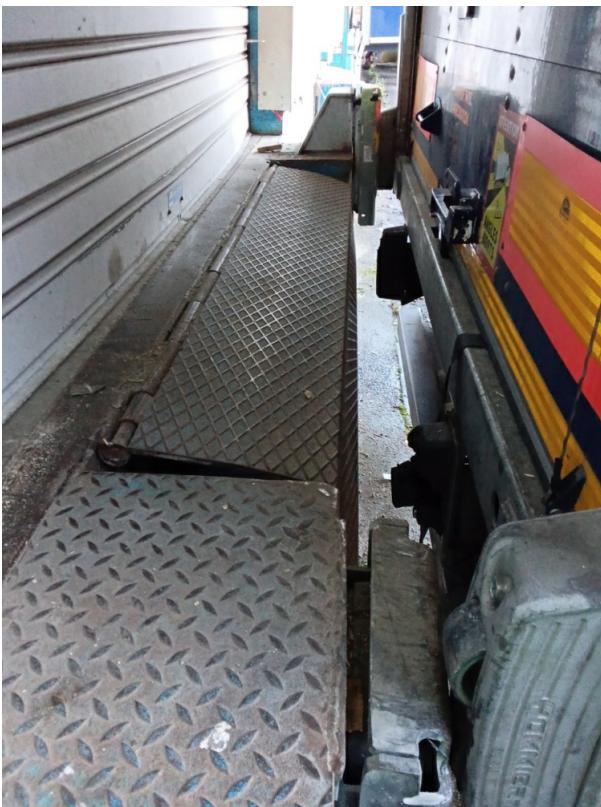
**Etat :** Rien à signaler le jour de la visite. Fonctionnement ok

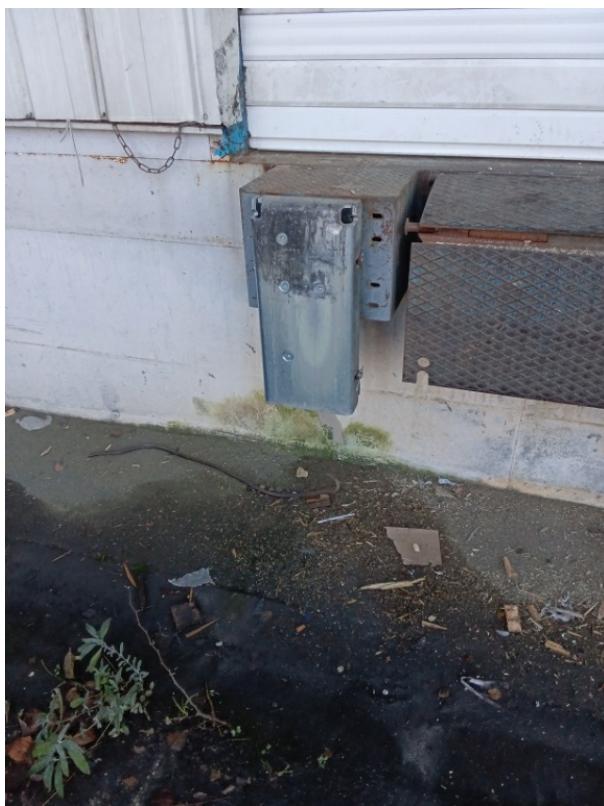
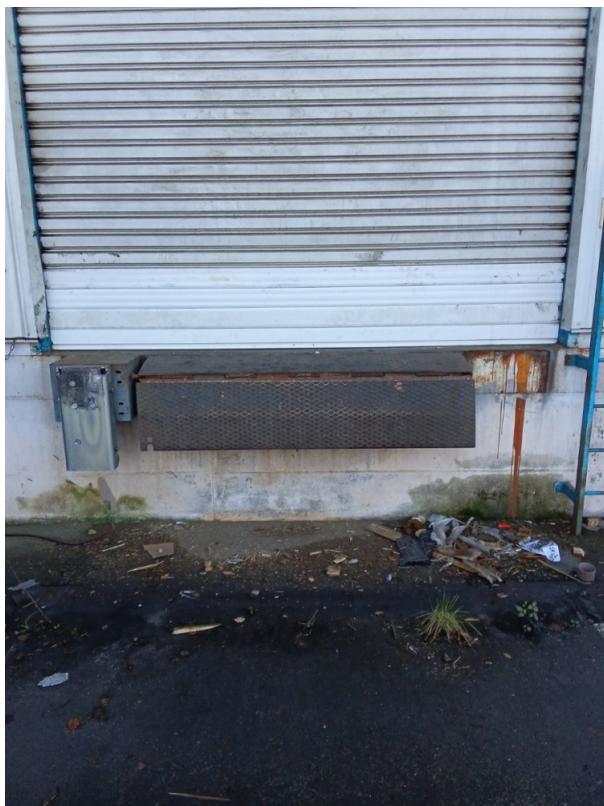
**Equipement :** MIP22

**Anomalie NIV PLQ MIP TEL BLR :** Butoir gauche à remplacer

**Marque - modèle butoir :** butdock + caisson et rehausse a remplacer

**Dimensions butoir :** 250x540

**Etat :** Travaux obligatoires

**Temps de travail estimé pour la remise en état de l'équipement :** 2h

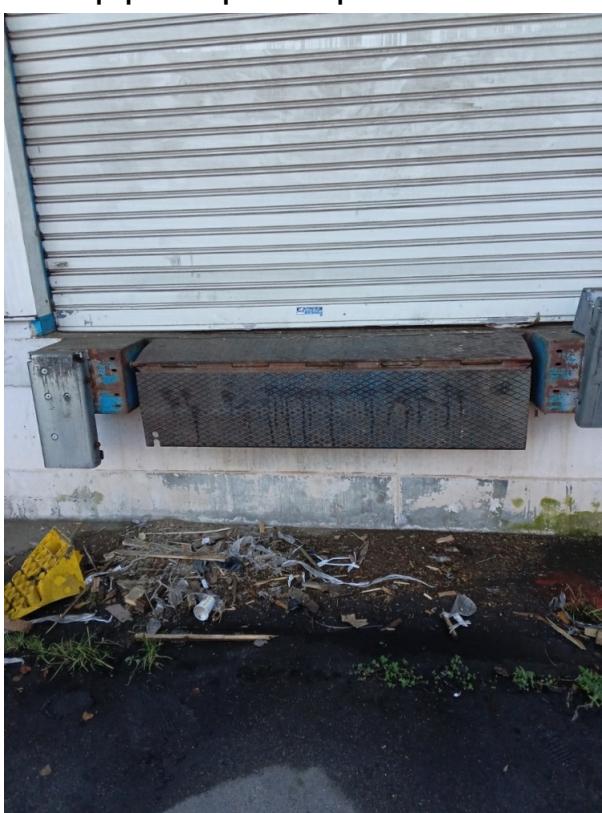
**Etat :** Rien à signaler le jour de la visite. Fonctionnement ok

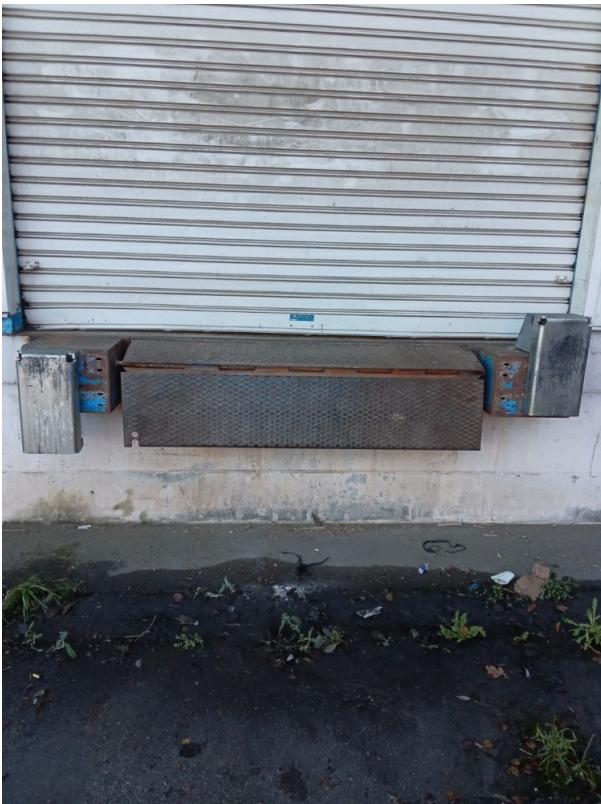
**Etat** : Rien à signaler le jour de la visite. Fonctionnement ok

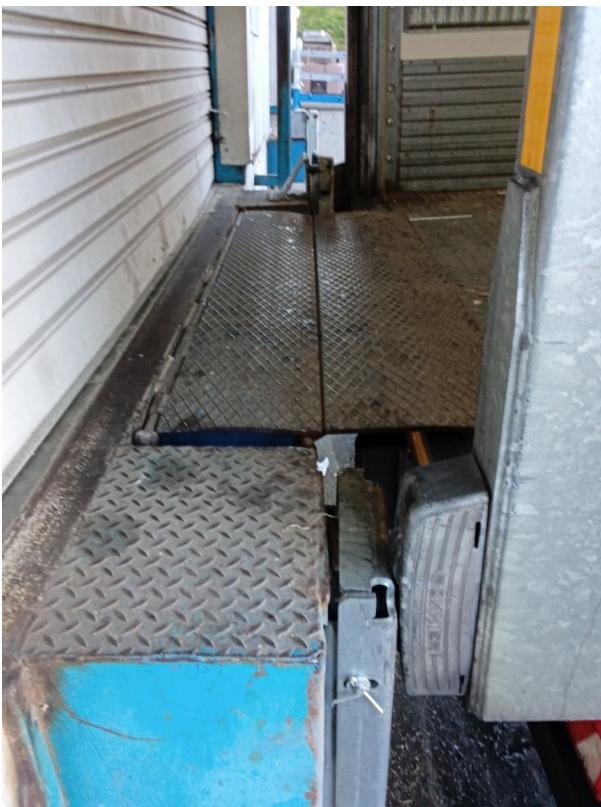
**Etat** : Rien à signaler le jour de la visite. Fonctionnement ok

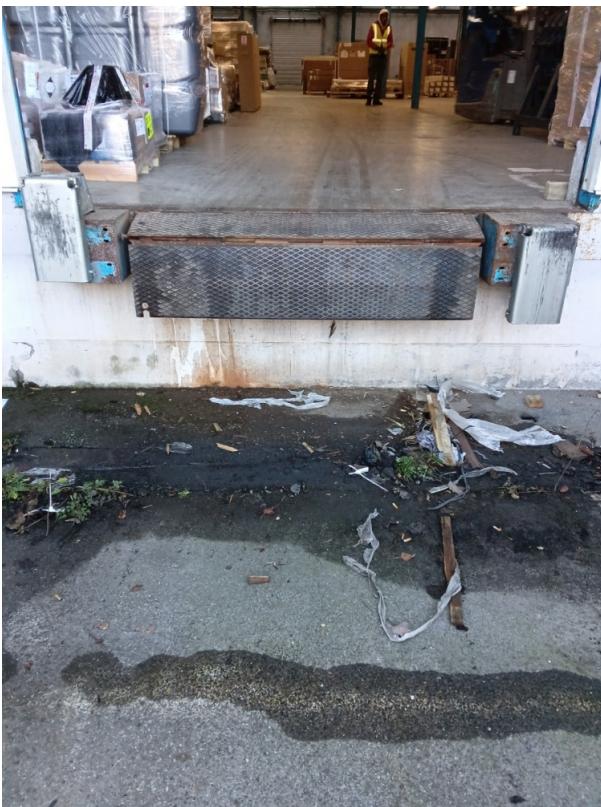
**Etat :** Rien à signaler le jour de la visite. Fonctionnement ok

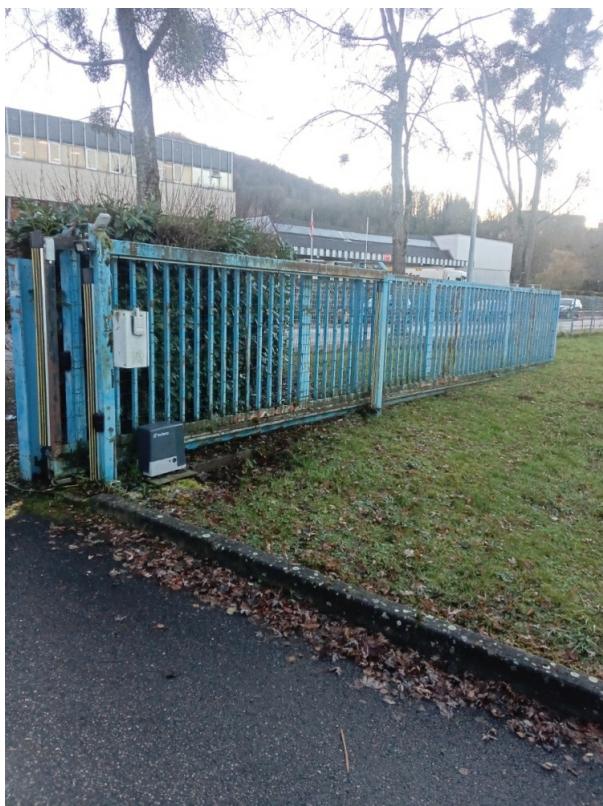
**Equipement :** PEX01

**Anomalie portail :** Autres composants

**Anomalie portail auto-moto :** Joint à remplacer

**Type de joint :** bord primaire

**Etat :** Travaux obligatoires

**Marque - modèle bord primaire :** remplacement du palpeur embarque + palpeur fixe+ mettre grillage le long du vantail

**Temps de travail estimé pour la remise en état de l'équipement :** 4h
