Visite maintenance Grenoble v3

Date: 17/12/2024

Nom client: ECM TECHNOLOGIES VB

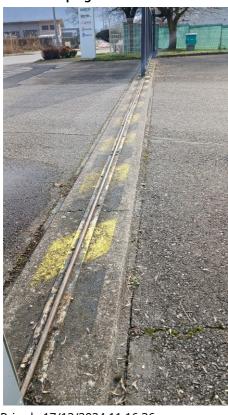
Photo marquage au sol:

Anomalie portail auto-moto: Usure du marquage au sol, Barre(s) palpeuse(s) à remplacer, Barre(s) palpeuse(s)

absente(s)

Largeur -longueur marquage au sol: 18000

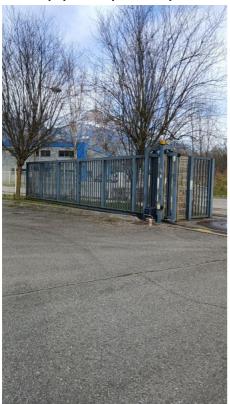
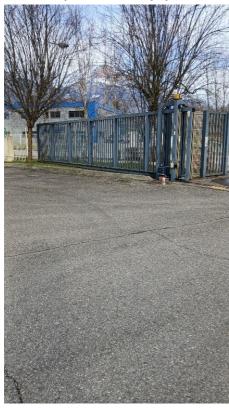
Photo équipement pour Compte rendu :

Type portail: Coulissant **Etat**: Travaux obligatoires

Type remplacement barre palpeuse : les deux

Nbr barre palpeuse à remplacer : 1

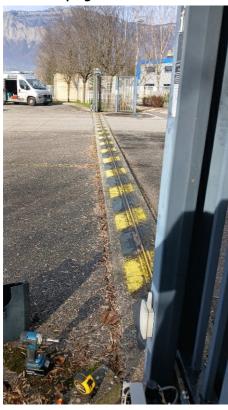
Photo marquage au sol:

Anomalie portail auto-moto: Usure du marquage au sol, Eclairage de zone absent, Barre(s) palpeuse(s) absente(s)

Largeur -longueur marquage au sol: 18000

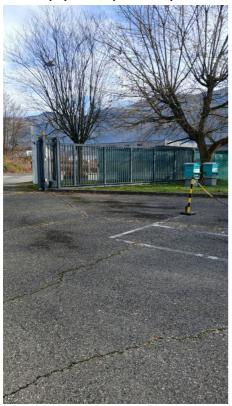
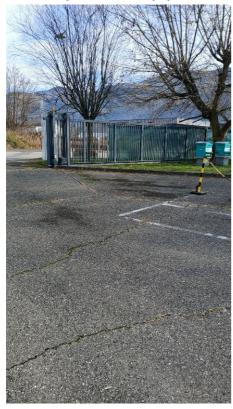
Photo équipement pour Compte rendu :

Etat: Travaux obligatoires

Nbr barre palpeuse à remplacer : 4 a installer
