# Visite maintenance GRENOBLE

**Nom client :** SYNDIC BENEVOLE AIR PARC II

**Ville :** ST ETIENNE DE ST GEOIRS

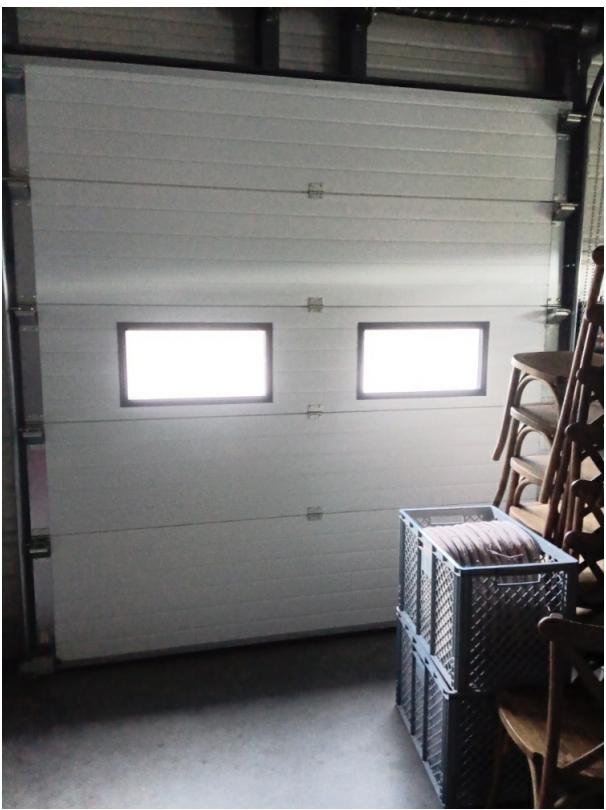
**Equipement :** SEC11

**Anomalie / composant autres :** joint de panneau sort lors de la fermeture voir photos

**Etat :** Travaux à prévoir

**Temps de travail estimé pour la remise en état de l'équipement :** 1
