Visite maintenance GRENOBLE

Nom client : CICA

Ville : MOURS ST EUSEBE

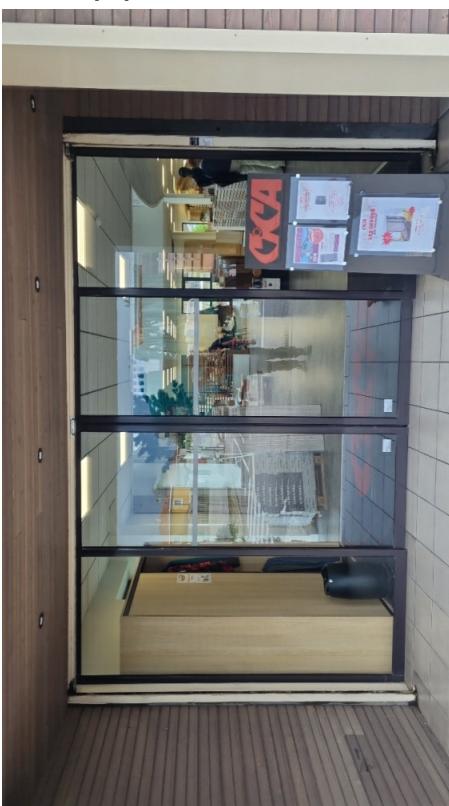
Equipement : RID01 S

NATURE : Rideau métallique

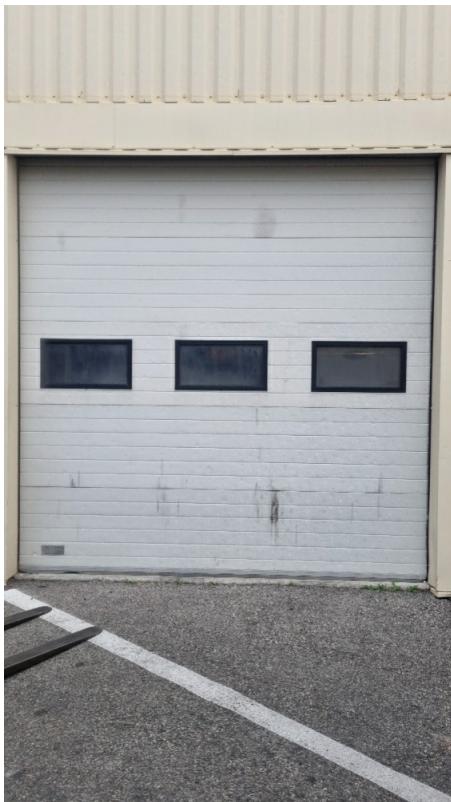
Equipement : SEC02

ANOMALIE SEC RID RAP VOR PAC COU COF PBA : Hublots à remplacer

Nombre de hublot à remplacer : 3

Etat : Travaux à prévoir

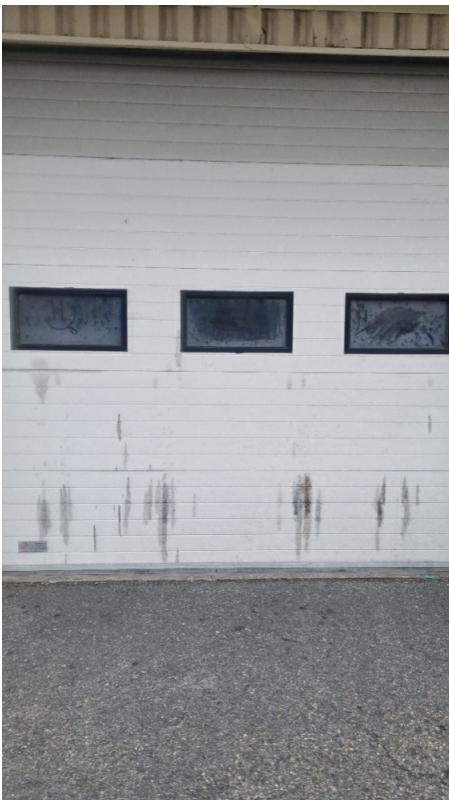
Equipement : SEC01

ANOMALIE SEC RID RAP VOR PAC COU COF PBA : Hublots à remplacer

Nombre de hublot à remplacer : 3

Etat : Travaux à prévoir

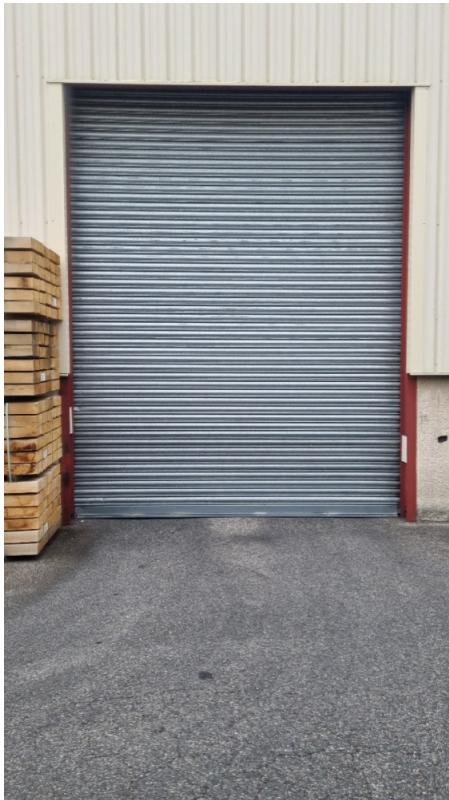
Equipement : RID06

Anomalie / composant autres : coulisse légèrement tordu mais ne dérange pas le bon fonctionnement du rideau

Etat : Rien à signaler le jour de la visite. Fonctionnement ok

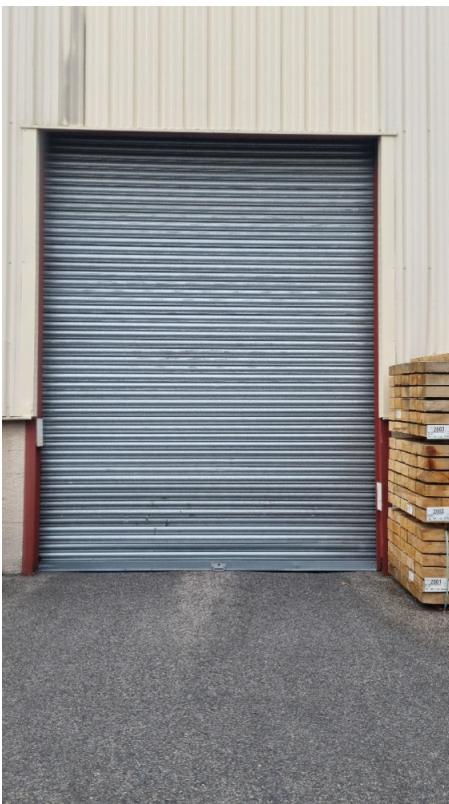
Equipement : RID05

Etat : Rien à signaler le jour de la visite. Fonctionnement ok

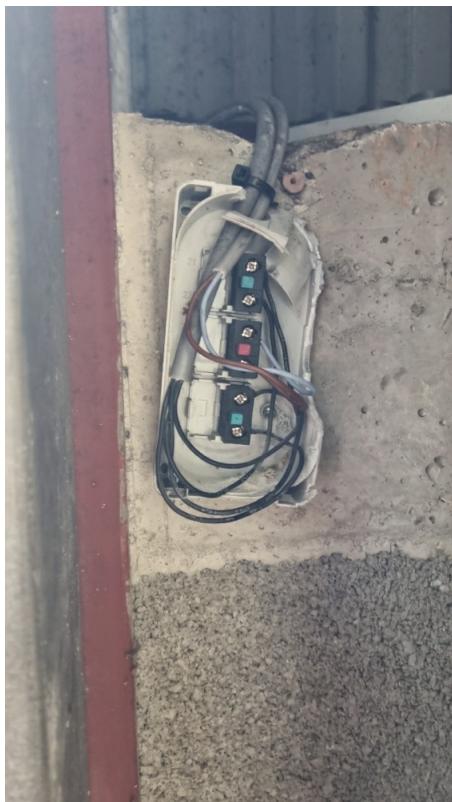
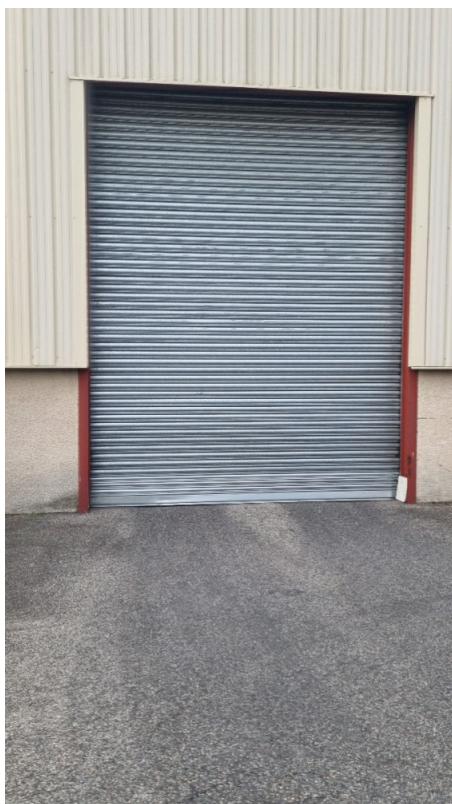
Equipement : RID04

ANOMALIE SEC RID RAP VOR PAC COU COF PBA : Boîte à boutons à remplacer

Marque boîte à boutons : geba

Etat : Travaux à prévoir

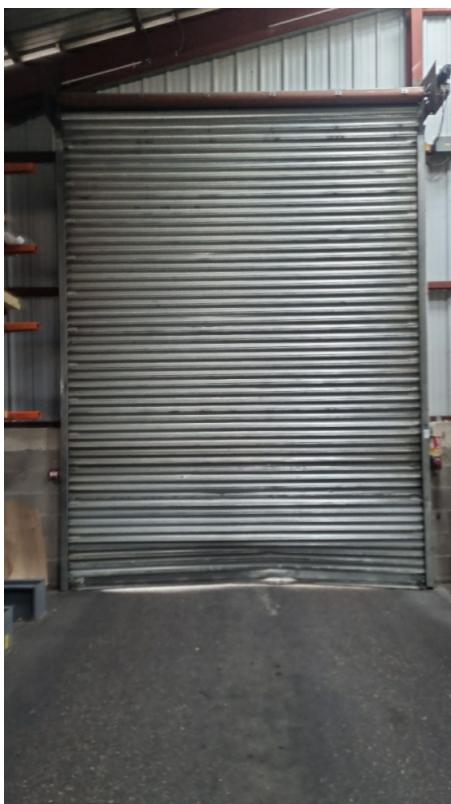
Equipement : RID03

Anomalie / composant autres : L'ambasse plus l'âme inter légèrement tordue ne dérange pas le bon fonctionnement du rideau

Etat : Rien à signaler le jour de la visite. Fonctionnement ok

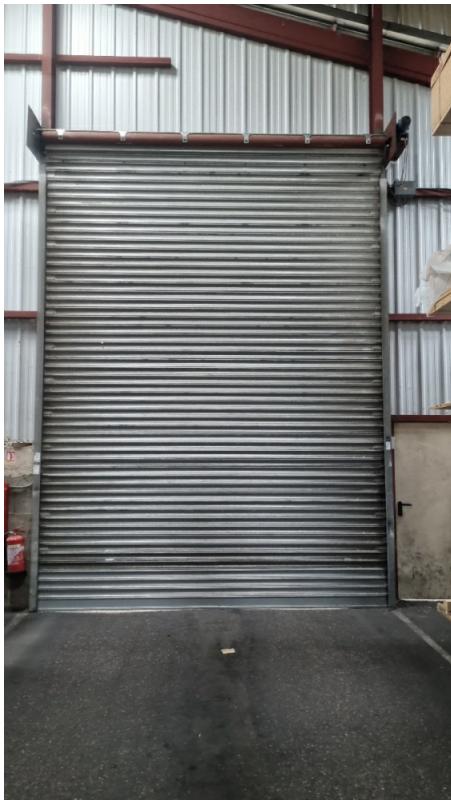
Equipement : RID02

Etat : Rien à signaler le jour de la visite. Fonctionnement ok

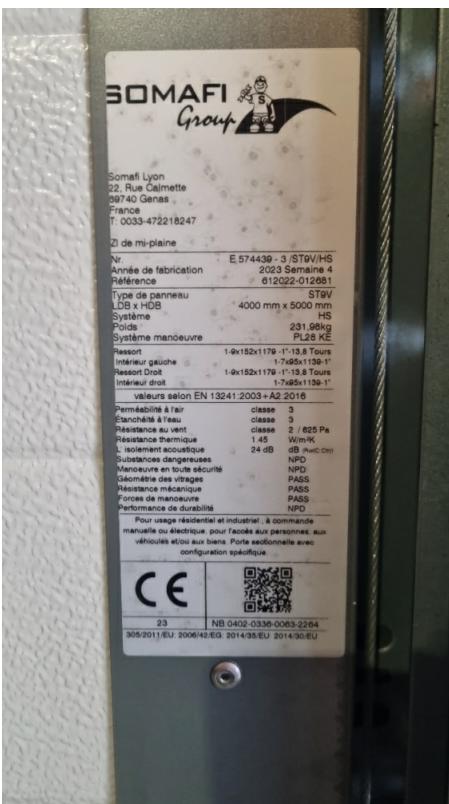
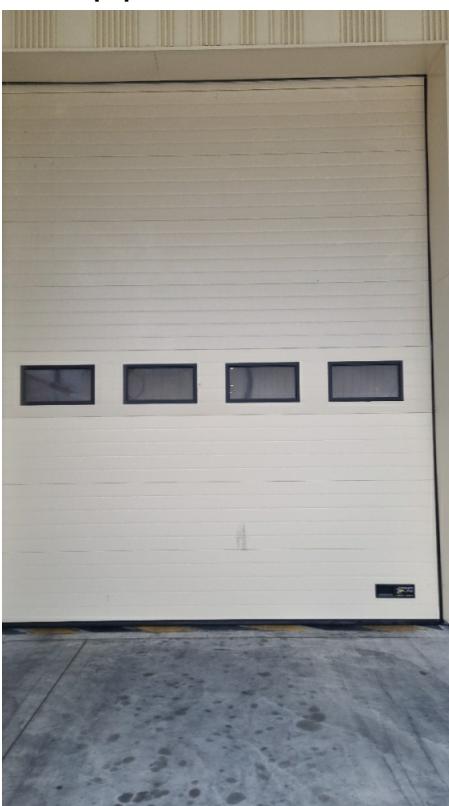
Equipement : SEC10

Etat : Rien à signaler le jour de la visite. Fonctionnement ok

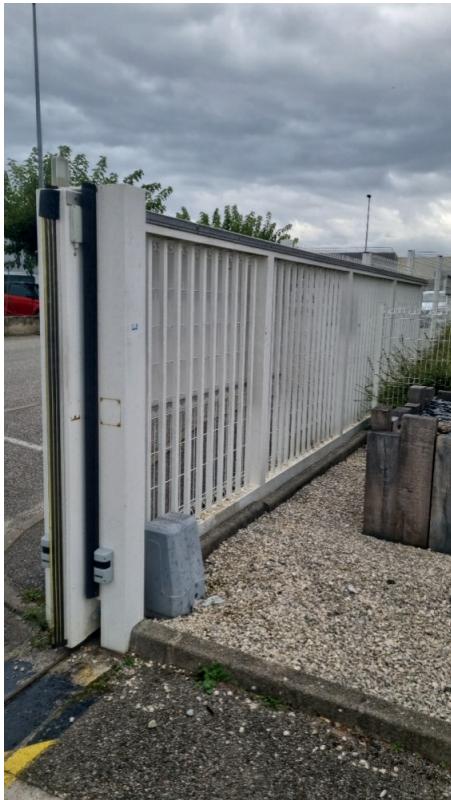
Equipement : PEX01

Etat : Equipement à l'arrêt le jour de la visite

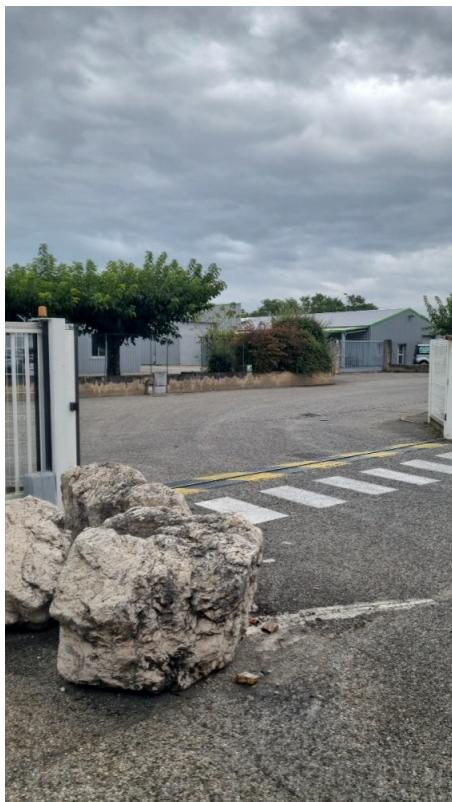
Equipement : PEX02

Etat : Equipement à l'arrêt le jour de la visite

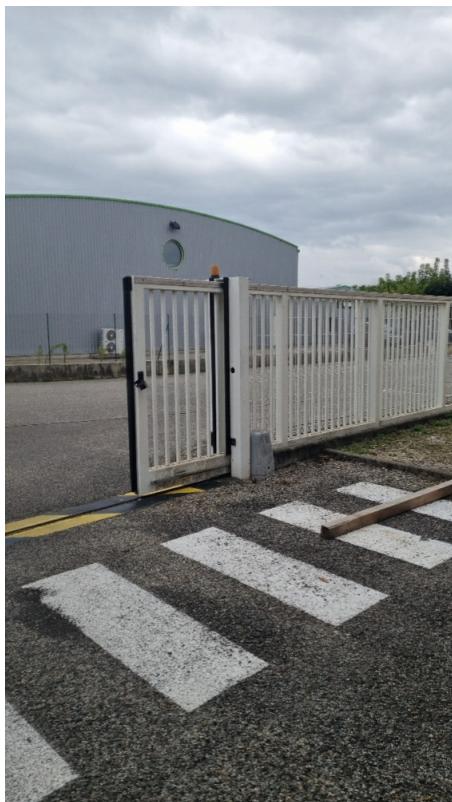
Equipement : PEX03

Etat : Equipement à l'arrêt le jour de la visite

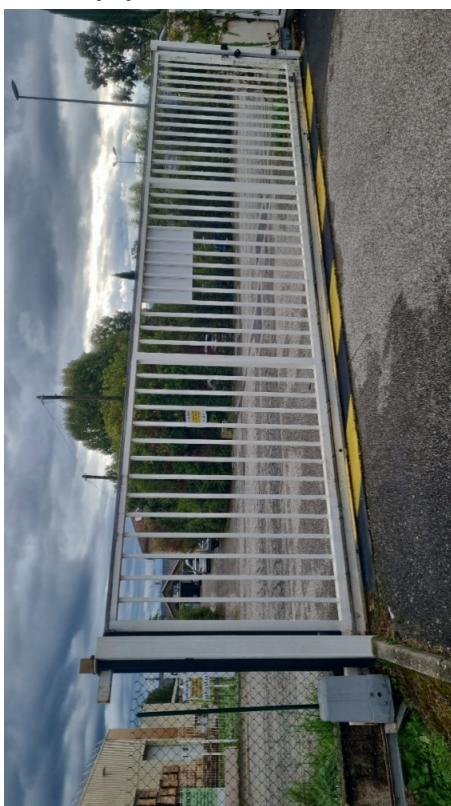
Equipement : PEX04

Etat : Equipement à l'arrêt le jour de la visite

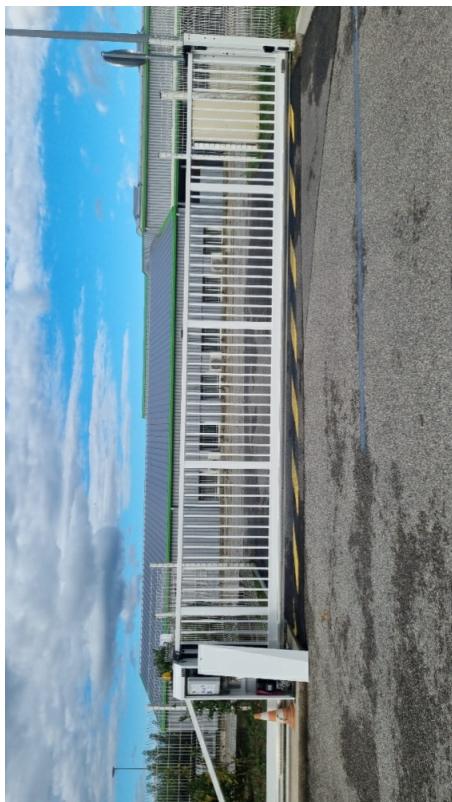
Equipement : PEX07

Anomalie portails : Eclairage de zone à remplacer

Etat : Travaux à prévoir

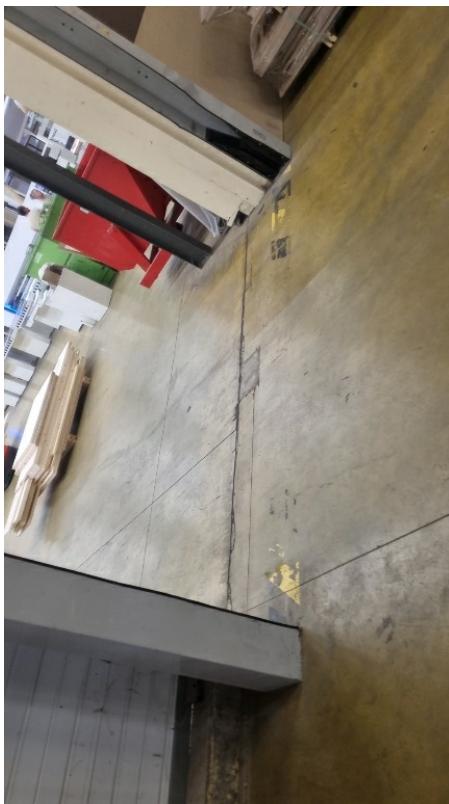
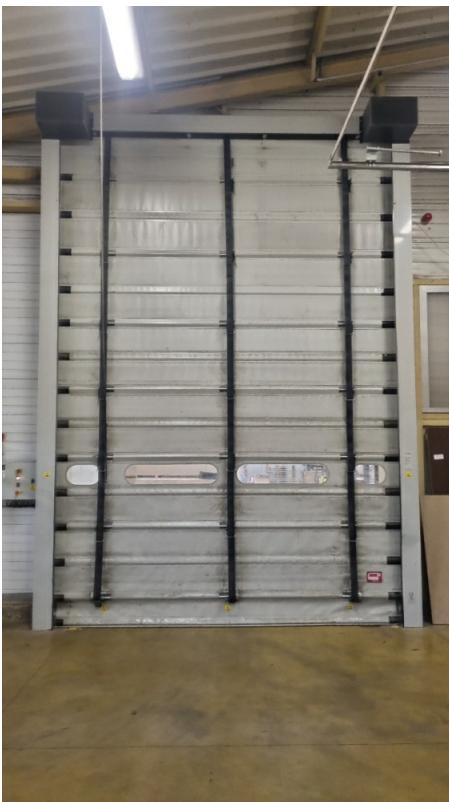
Equipement : RAP02

ANOMALIE SEC RID RAP VOR PAC COU COF PBA : Usure du marquage au sol

Longueur marquage au sol : 3000

Etat : Travaux à prévoir

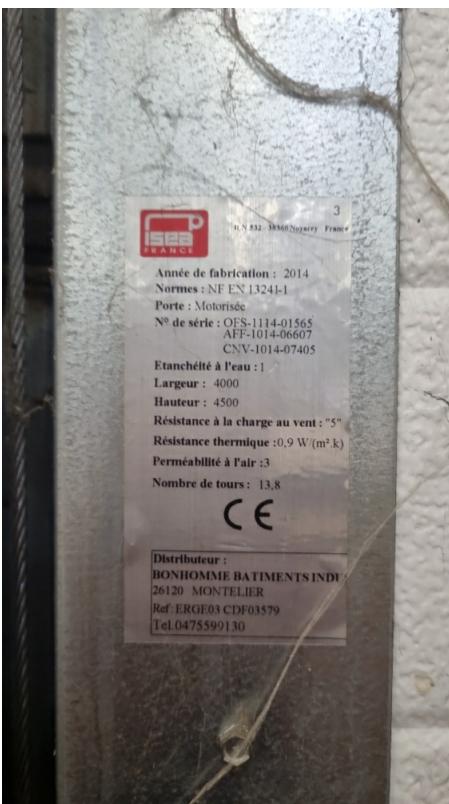
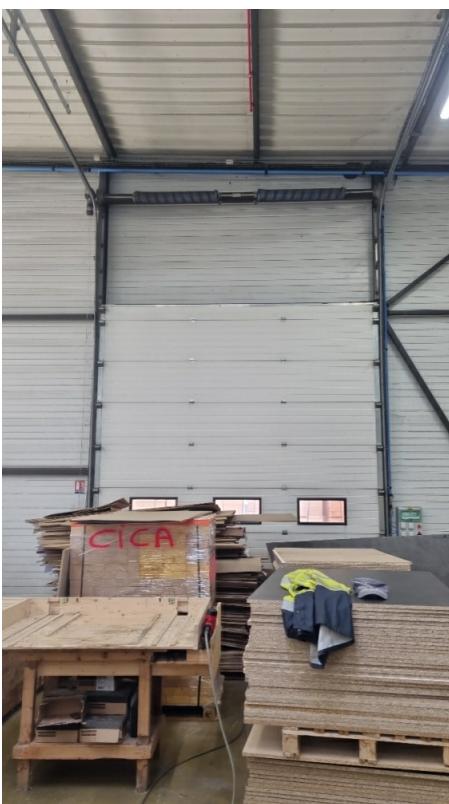
Equipement : SEC02 A

Etat : Equipement inaccessible le jour de la visite

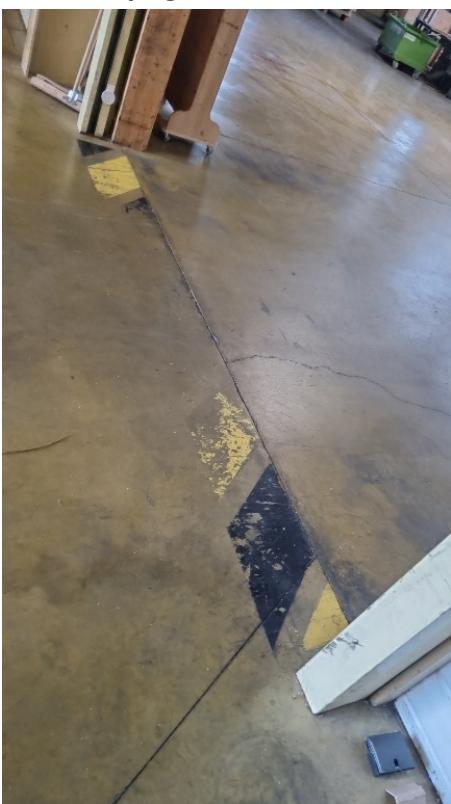
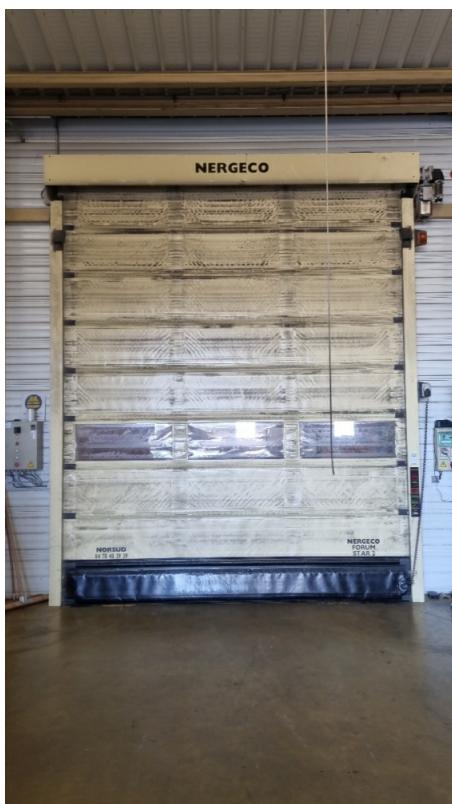
Equipement : RAP01

Longueur marquage au sol : 4000

Anomalie / composant autres : porte fonctionne que en manuel

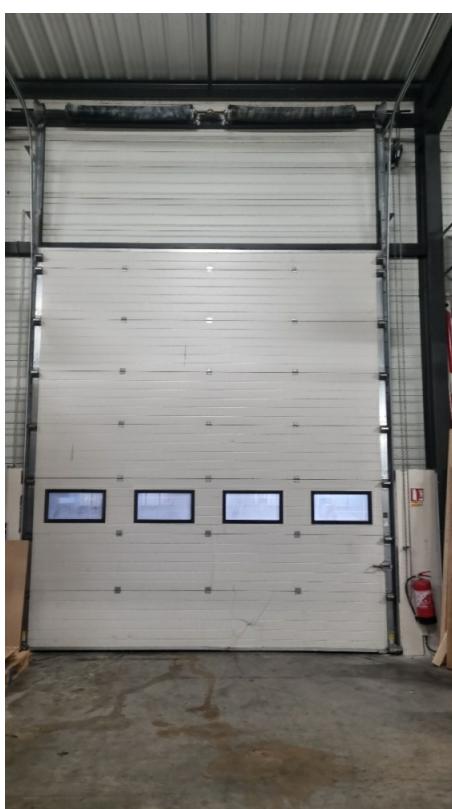
Equipment supplémentaire

Etat : Rien à signaler le jour de la visite. Fonctionnement ok
