Visite maintenance PORTLAND v3

Nom client: COM AGGLO BETHUNE ANTENNE ISBERGUE

PARC SOUS CONTRAT

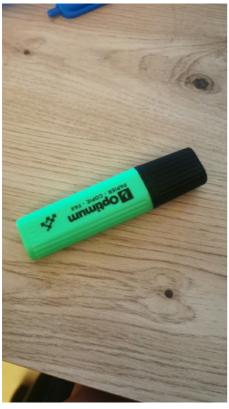
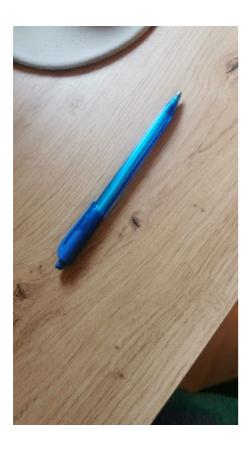
Equipement: SEC01

Etat : Rien à signaler le jour de la visite. Fonctionnement ok

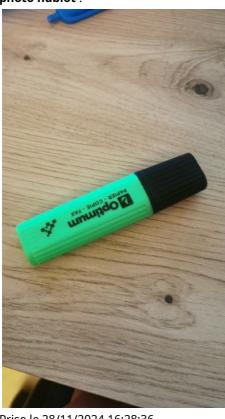
photo hublot:

Anomalies PORTES: Hublot à remplacer

Nbr hublot: 3

Largeur- hauteur hublot: 45

Etat: Travaux à prévoir

Temps de travail estimé pour la remise en état de l'équipement : 3

Hauteur de nacelle nécessaire pour les travaux : 6 M
