Visite maintenance GRENOBLE

Nom client: CMZ France SAS

Equipement: PEX01

NATURE : Portail

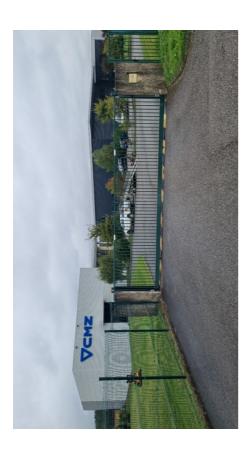
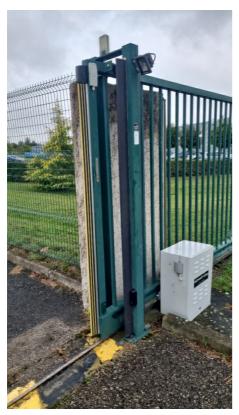
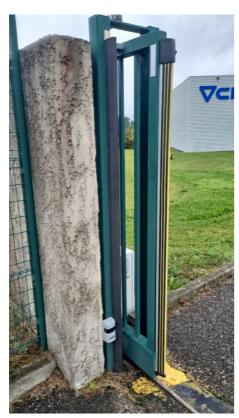
Anomalie / composant autres : 2 palpeurs ouverture du portail ne fonctionne pas voir photo

Etat: Travaux à prévoir

Temps de travail estimé pour la remise en état de l'équipement : 1 jour
